# Asbestinventarisatetest

Kerkstraat 60, 9170 Sint-Gillis-Waas

Attestnummer : 20230421-000079.000

Uitgegeven op : 21.04.2023

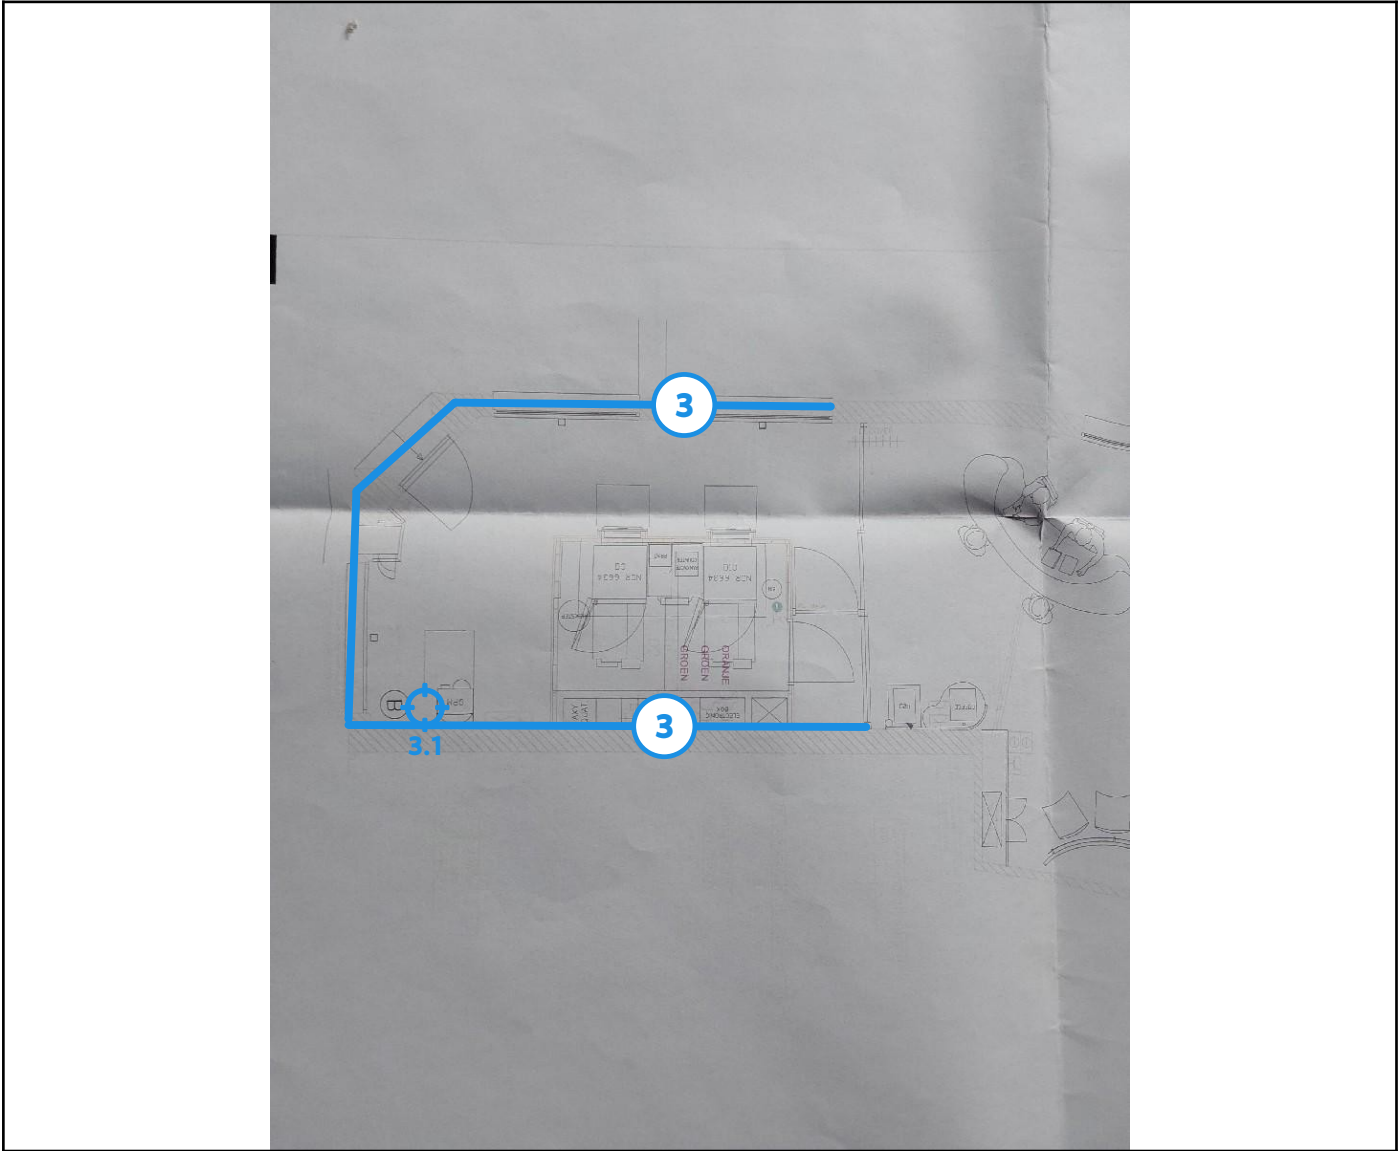
# Plan 1.2: Asbest\_GARAGE\_DHOLLANDER-report-23I021AE-1-0

| Beschrijving | Type | Actie |
|---|---|---|
| 3. Pleisterwerk muren | Geen asbest | - |

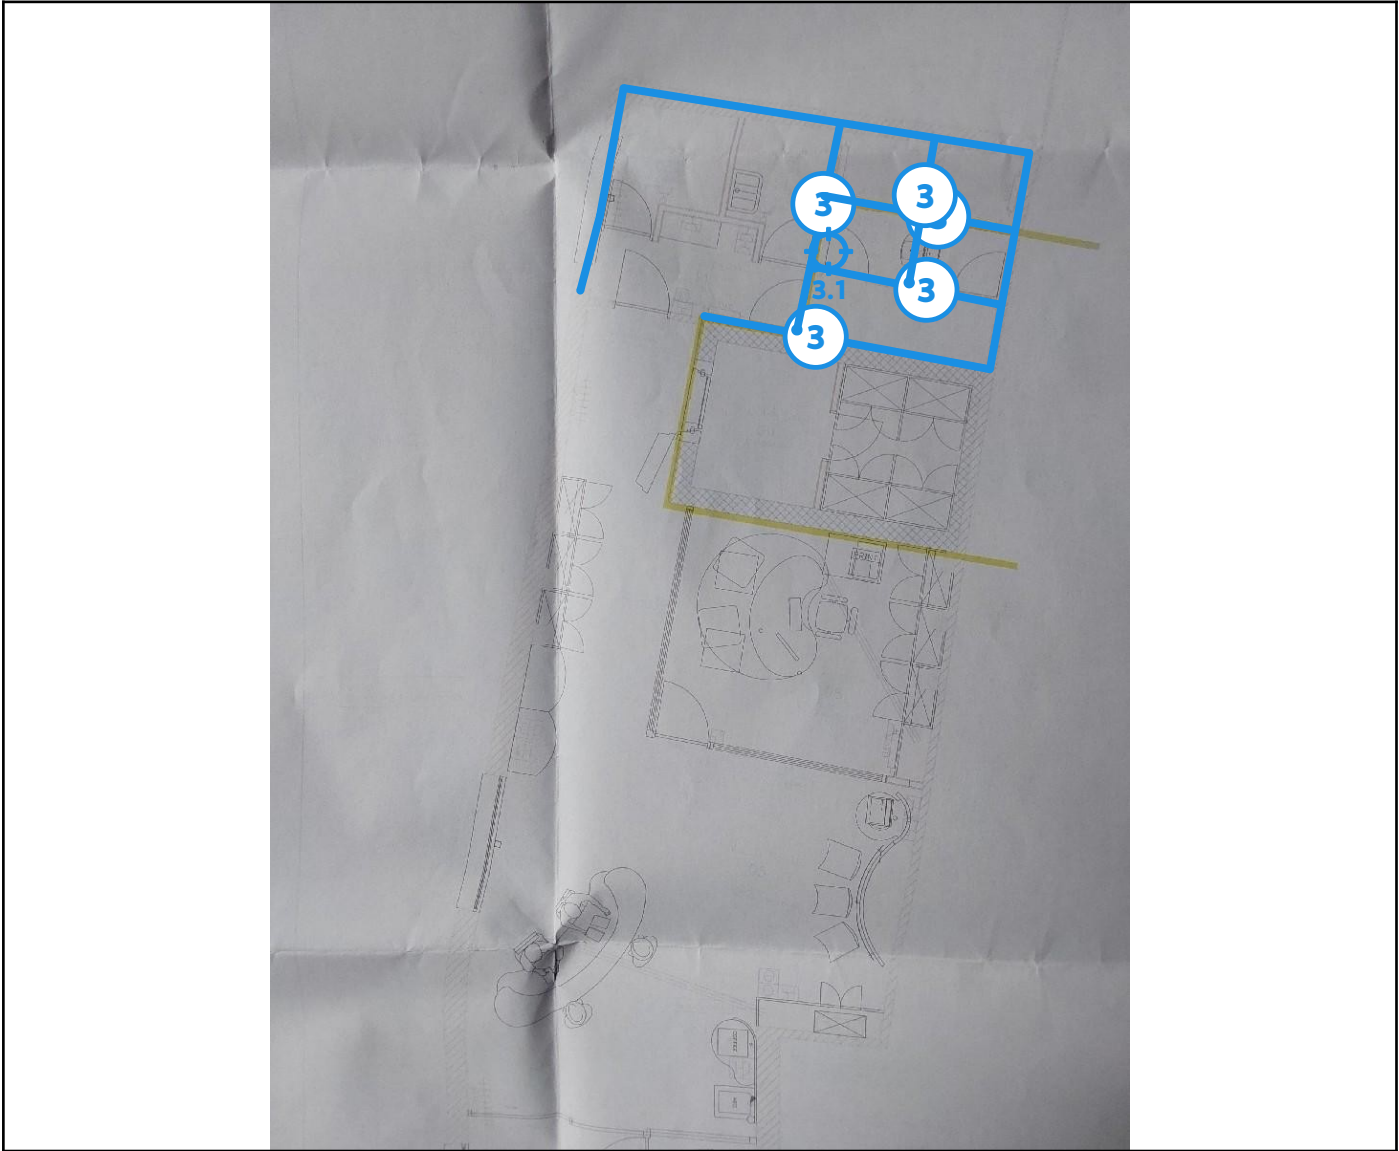
Plan 1.3: Asbest\_GARAGE\_DHOLLANDER-report-23I021AE-1-1

| Beschrijving | Type | Actie |
|---|---|---|
| 3. Pleisterwerk muren | Geen asbest | - |

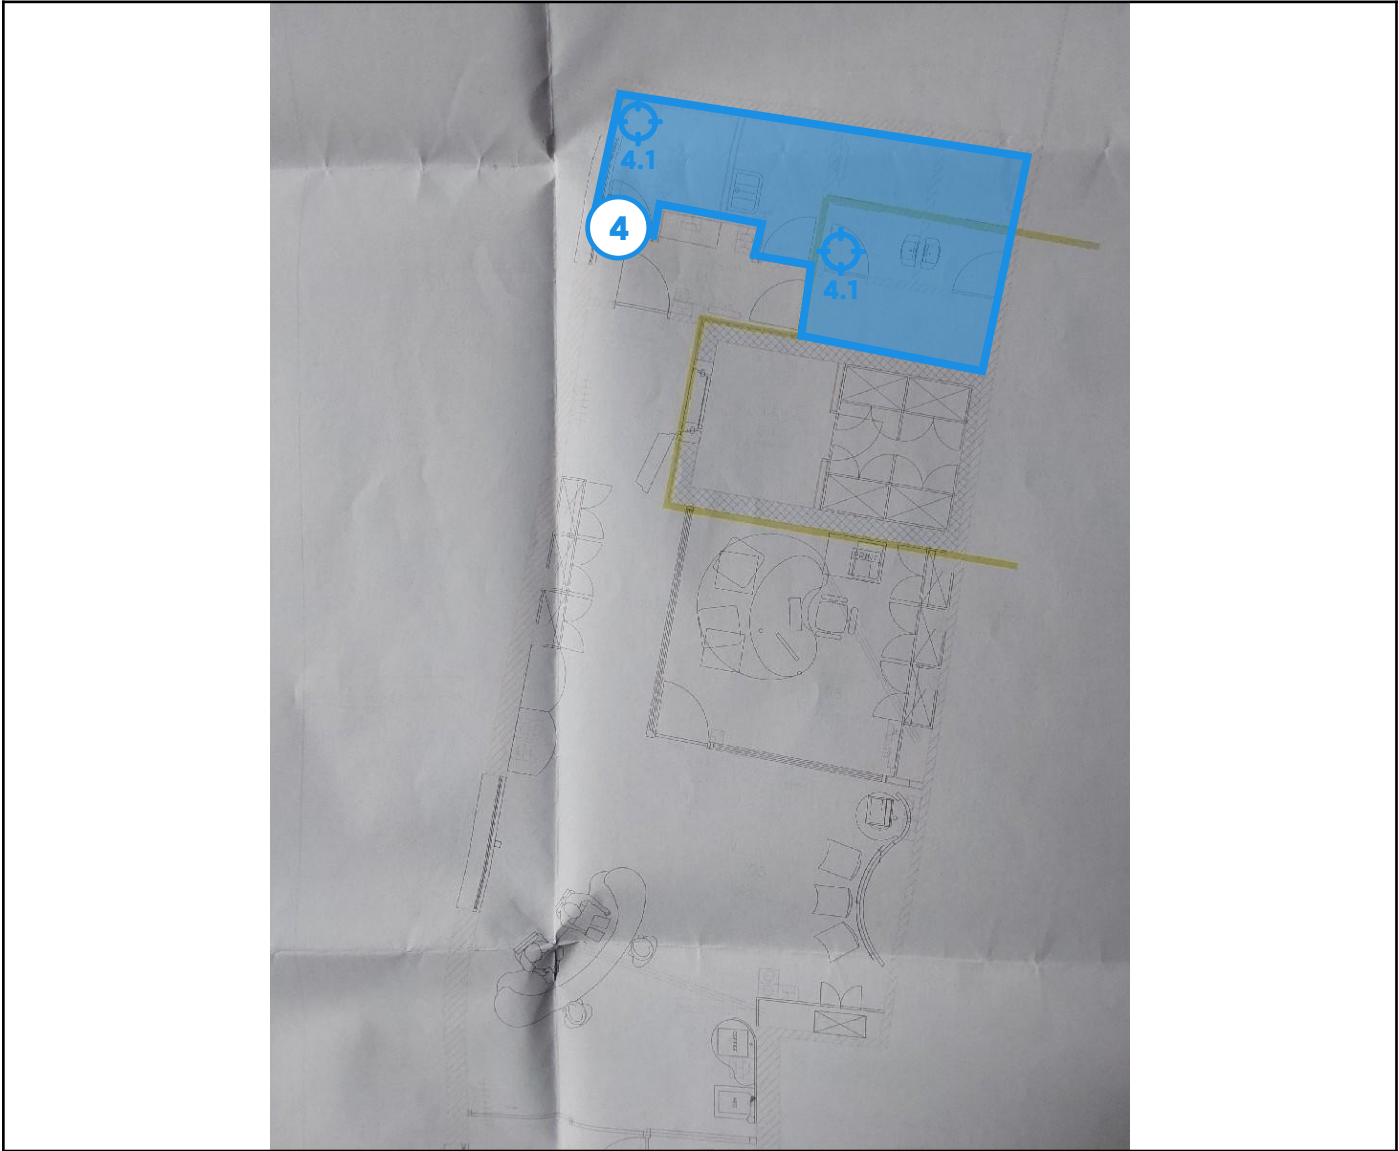
# Plan 1.4: Asbest\_GARAGE\_DHOLLANDER-report-23I021AE-1-1

| Beschrijving | Type | Actie |
|---|---|---|
| 4. Pleisterwerk plafond | Geen asbest | - |

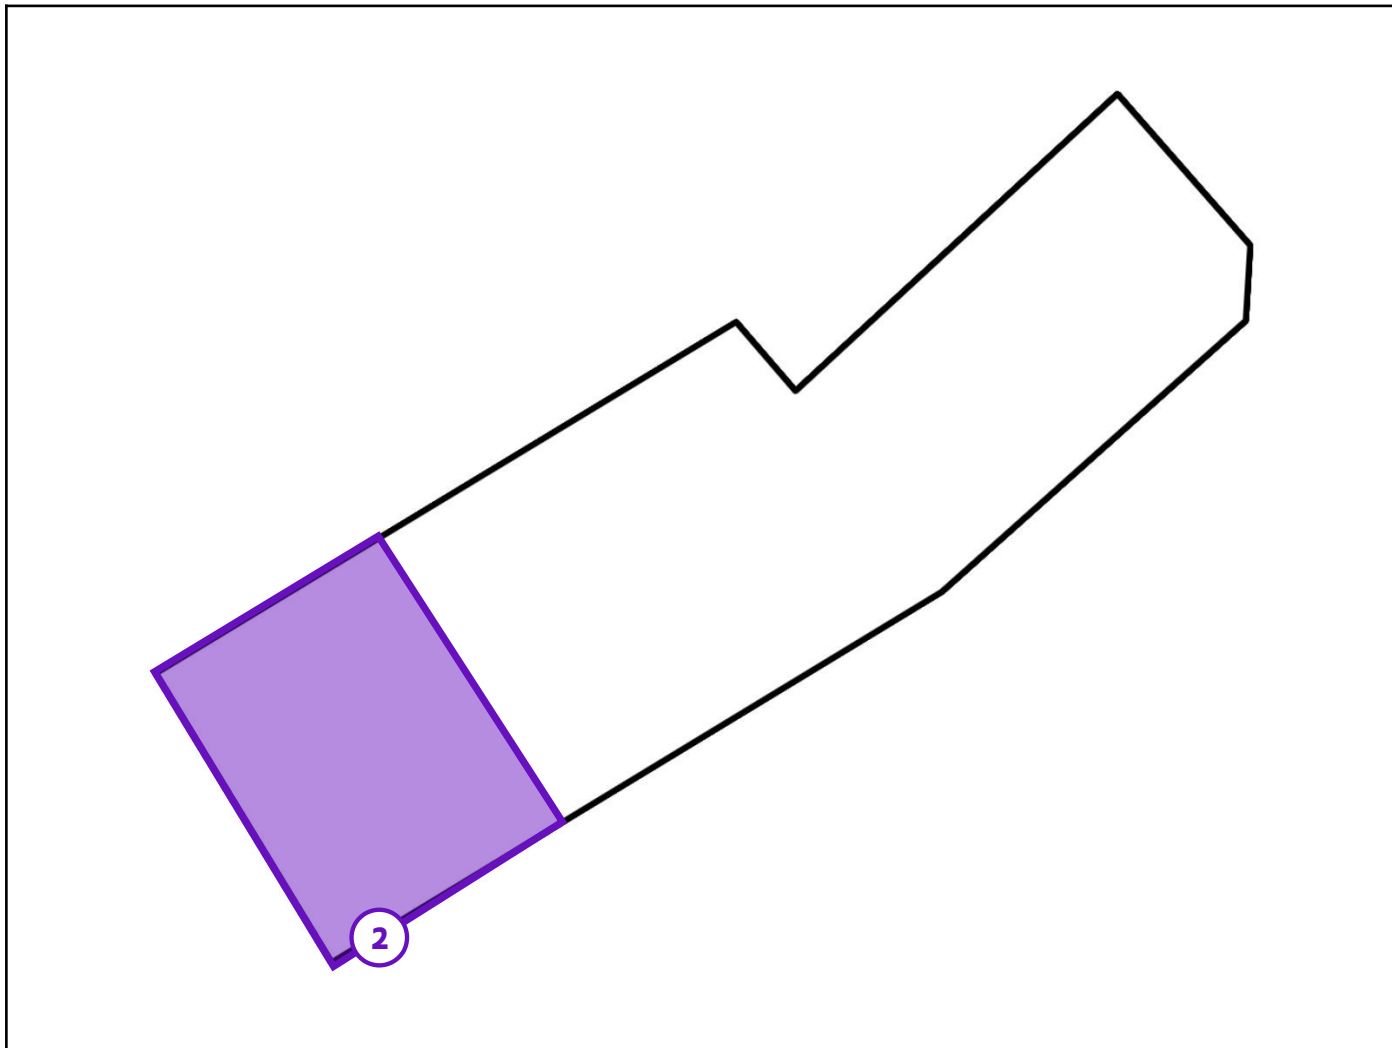
## Plan 1.5: Hoofdgebouw plan

| Beschrijving | Type | Actie |
|---|---|---|
| 2. Plat dak - roofing | Advies | - |

Kans op oude roofing/lijmlaag die asbesthoudende vezels kan bevatten.

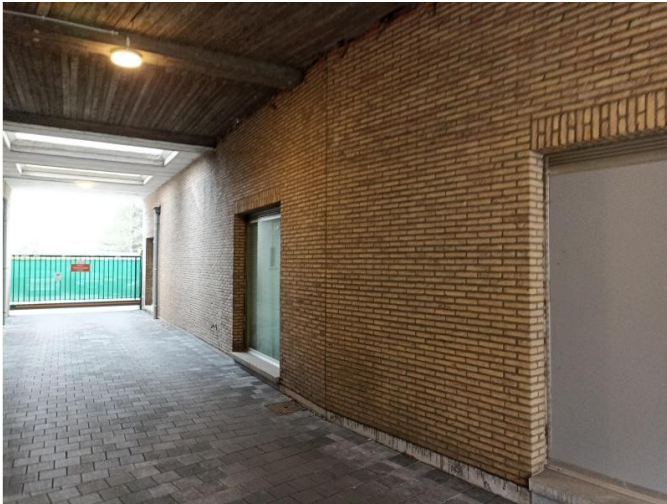
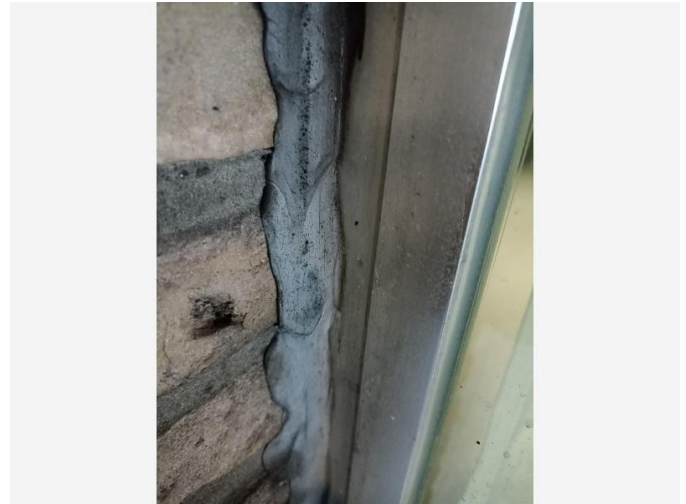
Het asbestmateriaal valt onder de mijlpaal van 2040.

| Eindbeoordeling materiaalrisico | Laag materiaalrisico en/of verlaagde kans op vezelvrijgave |

| Toestand van het materiaal | Licht beschadigd, licht verweerd. Intact materiaal type Pical – asbestboard of categorie III 'gebondenheid' |

| # | Type | Referentie | Resultaat |
|---|---|---|---|
| 1.1 | Mengmonster | S3 | Chrysotiel |

| Beschrijving | mastiek ALU ramen |

- Zorg voor een veilig beheer. Vermijd het beschadigen van het asbestmateriaal. Controleer de toestand jaarlijks op wijzigingen.
- Zorg voor een veilig beheer en verwijder dit asbestmateriaal wanneer het bij werken eenvoudig bereikbaar wordt. Controleer de toestand jaarlijks op wijzigingen.

- Eenvoudige handelingen: mag via doe-het-zelf of door werknemer(s) met opleidingsattest eenvoudige handelingen  
Bevindt het asbest zich buiten uw woning of gebouw? Dan mag u de volgende toepassingen zelf wegnemen:  
hechtgebonden asbest dat niet beschadigd is;  
hechtgebonden asbest dat wel beschadigd is en waarbij er vrije asbestvezels zichtbaar zijn.  
Een beschadigde asbesttoepassing of asbest in slechte staat kan makkelijk verder breken of vergruizen. Er komen dan schadelijke asbestvezels vrij die ingeademd kunnen worden.

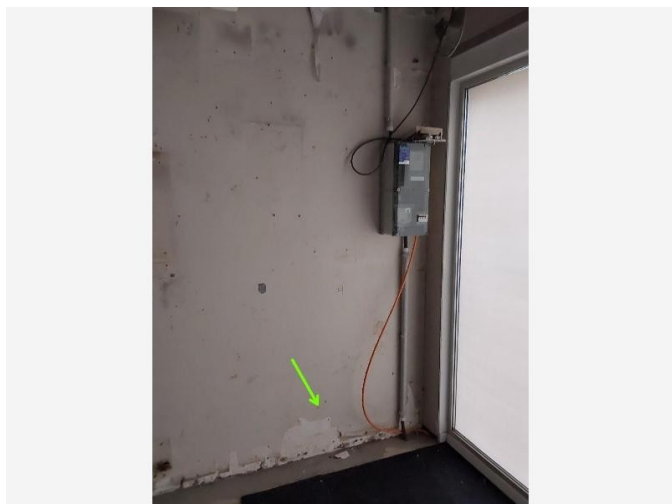
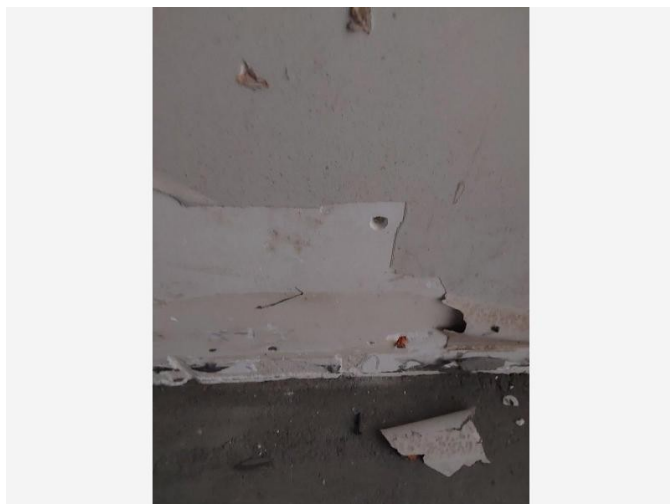
## Fiche 3: Pleisterwerk muren

Geen asbest

| # | Type | Referentie | Resultaat |
|---|---|---|---|
| 3.1 | Mengmonster | S1 | Geen asbest |

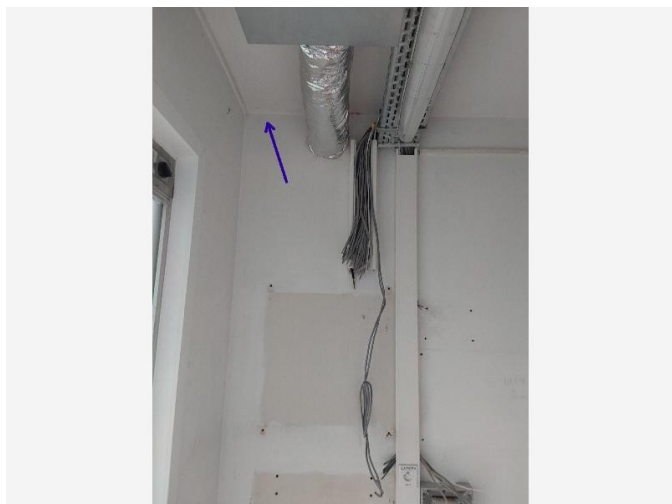
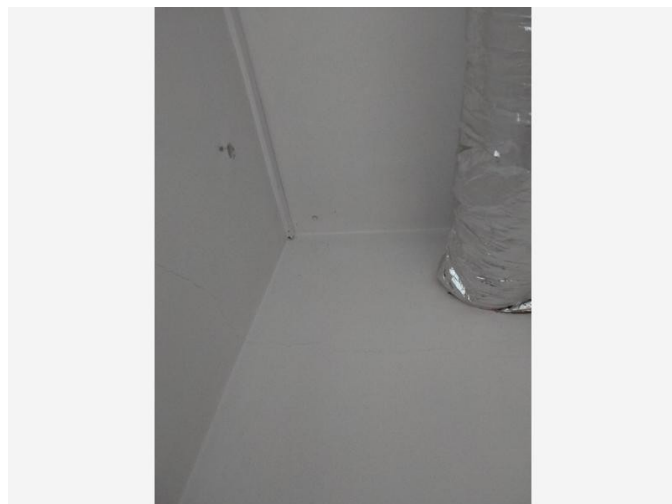
## Fiche 4: Pleisterwerk plafond

Geen asbest

| # | Type | Referentie | Resultaat |
|---|---|---|---|
| 4.1 | Mengmonster | S2 | Geen asbest |
