# Asbestinventarisatetest

Houtvoortstraat 43, 9170 Sint-Gillis-Waas

Attestnummer : 20260825-000162.000

Uitgegeven op : 25.08.2026

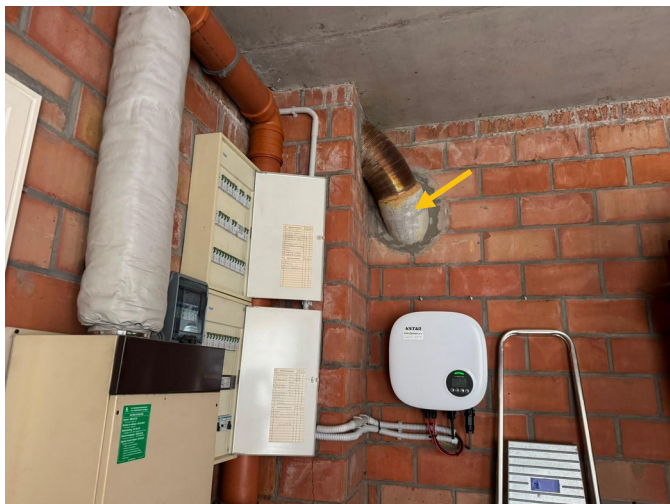
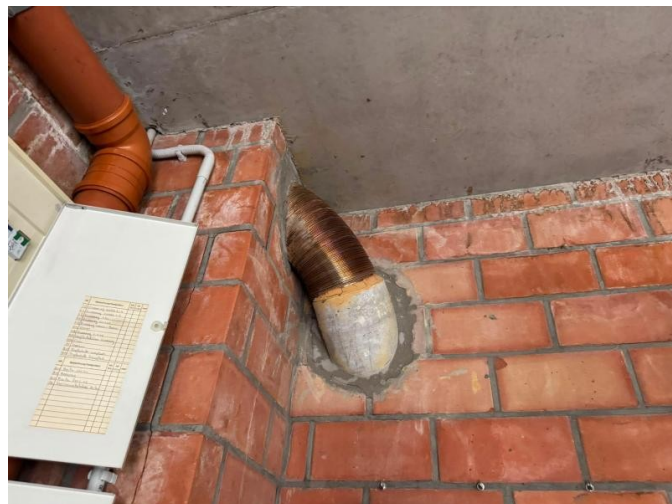
Het asbestmateriaal valt onder de mijlpaal van 2040.

| Eindbeoordeling materiaalrisico | Verhoogd materiaalrisico en/of verhoogde kans op vezelvrijgave |

| Asbestsoort (vezeltype) | Crocidoliet aanwezig |
| Toestand van het materiaal | Licht beschadigd, licht verweerd. Intacte calciumsilicaatplaat of materiaal met categorie 3-gebondenheid |

| Beschrijving | Buis - garage |
| Hoeveelheid (lengte - omtrek - dikte - aantal) | <ul style="list-style-type: none"> <li>• 2,00 m - 30,00 cm - 3,00 cm - 1 stuk</li> </ul> |

Verwijderen

- Zorg voor een veilig beheer. Vermijd het beschadigen van het asbestmateriaal. Controleer de toestand jaarlijks op wijzigingen.
- Voer bijkomende staalname(s) uit.

- Eenvoudige handelingen: mag via doe-het-zelf of door werknemer(s) met opleidingsattest eenvoudige handelingen  
Als dit materiaal verwijderd kan worden zonder het te breken, te beschadigen..., dan mag met dit met eenvoudige handelingen. Vermijd stofvorming en stofverspreiding op elk moment van de werken. Bevochtig of fixeert het materiaal. Het gebruik van sneldraaiende werktuigen (boormachine, slijpschijf, hogedrukreiniger...) is verboden. Zorg voor gepaste persoonlijke beschermingsmiddelen: volgelaatsmasker, wegwercoverall met kap (minimaal Cat III, type 5/6), wegwerphandschoenen en overschoenen of afspoelbaar schoeisel. Afval: particulieren kunnen dit verpakt aanbieden bij hun recyclagepark (raadpleeg de voorwaarden van uw recyclagepark). Bij verwijdering door een aannemer of erkend asbestverwijderaar staat die normaal zelf in voor de correcte afvoer van het afval. Bewaar bewijsdocumenten van de asbestverwijdering (facturen, werkplannen, foto's, afgiftebewijzen afval, vrijgavemetingen...) met het oog op een aanpassing van het asbestattest. Raadpleeg voor de start van de werken en voor meer informatie zeker

- Eenvoudige handelingen: enkel door erkend asbestverwijderaar  
Het is aangewezen dit materiaal te laten verwijderen door een erkend asbestverwijderaar of iemand met opleidingsattest eenvoudige handelingen. Het materiaal moet volledig gefixeerd kunnen worden voor de verwijdering. Als dit materiaal kan verwijderd worden zonder te breken, scheuren, beschadigen... en het asbest gefixeerd is, dan kan dit met eenvoudige handelingen. Vermijd stofvorming op elk moment van de werken. Het gebruik van sneldraaiende werktuigen (boormachine, slijpschijf, hogedrukreiniger...) is verboden. Zorg voor gepaste persoonlijke beschermingsmiddelen: volgelaatsmasker, wegwerpoverall met kap (minimaal Cat III, type 5/6), wegwerphandschoenen en overschoenen of afspoelbaar schoeisel. Afval: Een recyclagepark aanvaardt geen niet-hechtgebonden asbestafval. Het niet-hechtgebonden asbestafval dubbel verpakt afvoeren via een geregistreerd asbestinzamelaar

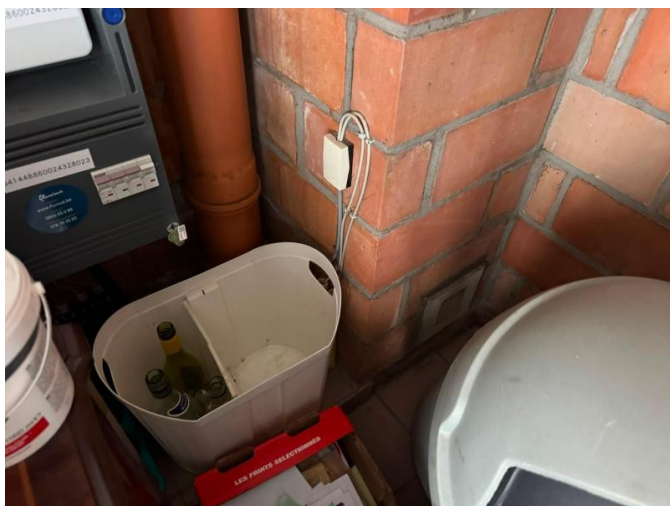
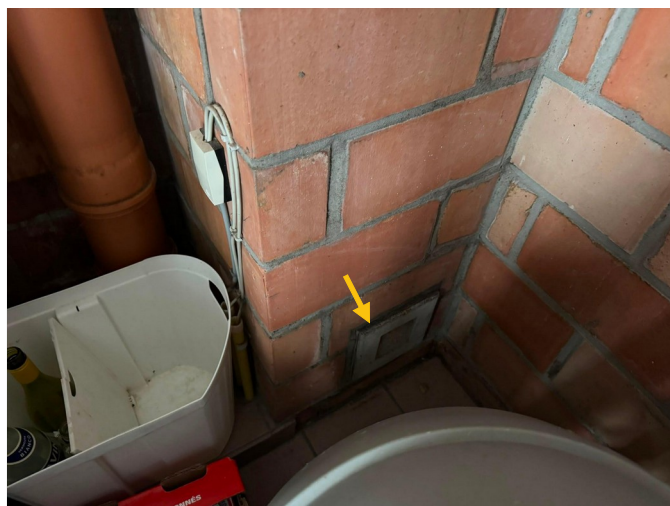
Het asbestmateriaal valt onder de mijlpaal van 2040.

| Eindbeoordeling materiaalrisico | Verhoogd materiaalrisico en/of verhoogde kans op vezelvrijgave |

| Asbestsoort (vezeltype) | Crocidoliet aanwezig |
| Toestand van het materiaal | Licht beschadigd, licht verweerd. Intacte calciumsilicaatplaat of materiaal met categorie 3-gebondenheid |

| Beschrijving | Schouwplaatje - garage |
| Hoeveelheid (gewicht - aantal) | <ul style="list-style-type: none"><li>• 5,00 kg - 1 stuk</li></ul> |

Verwijderen

- Zorg voor een veilig beheer. Vermijd het beschadigen van het asbestmateriaal. Controleer de toestand jaarlijks op wijzigingen.
- Voer bijkomende staalname(s) uit.

- Eenvoudige handelingen: mag via doe-het-zelf of door werknemer(s) met opleidingsattest eenvoudige handelingen  
Als dit materiaal verwijderd kan worden zonder het te breken, te beschadigen..., dan mag met dit met eenvoudige handelingen. Vermijd stofvorming en stofverspreiding op elk moment van de werken. Bevochtig of fixeer het materiaal. Het gebruik van sneldraaiende werktuigen (boormachine, slijpschijf, hogedrukreiniger...) is verboden. Zorg voor gepaste persoonlijke beschermingsmiddelen: volgelaatsmasker, wegwerpovertuig met kap (minimaal Cat III, type 5/6), wegwerphandschoenen en overschoenen of afspoelbaar schoeisel. Afval: particulieren kunnen dit verpakt aanbieden bij hun recyclagepark (raadpleeg de voorwaarden van uw recyclagepark). Bij verwijdering door een aannemer of erkend asbestverwijderaar staat die normaal zelf in voor de correcte afvoer van het afval. Bewaar bewijsdocumenten van de asbestverwijdering (facturen, werkplannen, foto's, afgiftebewijzen afval, vrijgavemetingen...) met het oog op een aanpassing van het asbestattest. Raadpleeg voor de start van de werken en voor meer informatie zeker

- Eenvoudige handelingen: enkel door erkend asbestverwijderaar  
Het is aangewezen dit materiaal te laten verwijderen door een erkend asbestverwijderaar of iemand met opleidingsattest eenvoudige handelingen. Het materiaal moet volledig gefixeerd kunnen worden voor de verwijdering. Als dit materiaal kan verwijderd worden zonder te breken, scheuren, beschadigen... en het asbest gefixeerd is, dan kan dit met eenvoudige handelingen. Vermijd stofvorming op elk moment van de werken. Het gebruik van sneldraaiende werktuigen (boormachine, slijpschijf, hogedrukreiniger...) is verboden. Zorg voor gepaste persoonlijke beschermingsmiddelen: volgelaatsmasker, wegwerpoverall met kap (minimaal Cat III, type 5/6), wegwerphandschoenen en overschoenen of afspoelbaar schoeisel. Afval: Een recyclagepark aanvaardt geen niet-hechtgebonden asbestafval. Het niet-hechtgebonden asbestafval dubbel verpakt afvoeren via een geregistreerd asbestinzamelaar

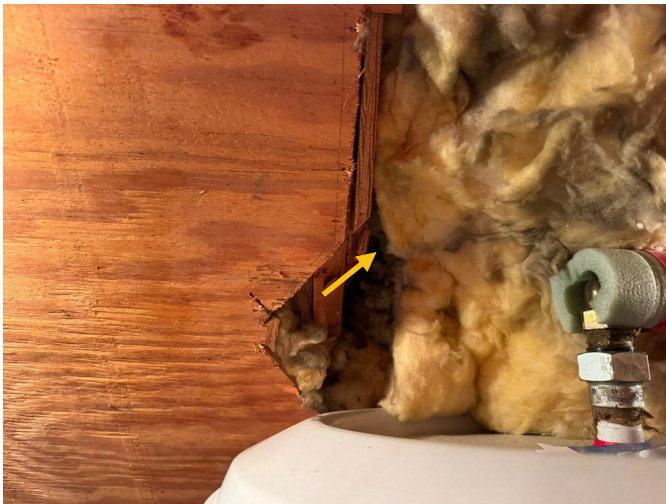
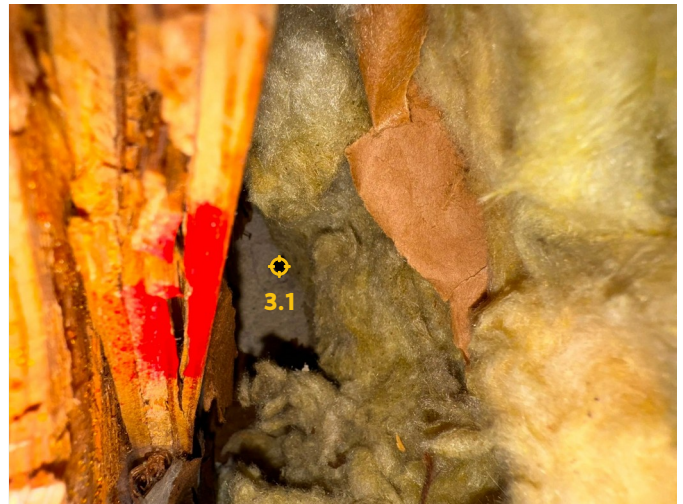
Het asbestmateriaal valt onder de mijlpaal van 2040.

| Eindbeoordeling materiaalarisico | Laag materiaalarisico en/of verlaagde kans op vezelvrijgave |

| Asbestsoort (vezeltype) | Alleen chrysotiel aanwezig |
| Toestand van het materiaal | Licht beschadigd, licht verweerd. Intacte calciumsilicaatplaat of materiaal met categorie 3-gebondenheid |

| # | Type | Referentie | Resultaat |
|---|---|---|---|
| 3.1 | Puntmonster | 260820 hout ond | Chrysotiel |

| Beschrijving | Materialen onder de dakbedekking |
| Asbestmateriaal | Plaat, paneel, tablet - Type Menuiserite |
| Hoeveelheid (oppervlakte - dikte - aantal) | • 120,00 m <sup>2</sup> - 1,00 cm - 1 stuk |

Zorgvuldig beheren

- Zorg voor een veilig beheer. Vermijd het beschadigen van het asbestmateriaal. Controleer de toestand jaarlijks op wijzigingen.

- Eenvoudige handelingen: enkel door erkend asbestverwijderaar  
Het is aangewezen dit materiaal te laten verwijderen door een erkend asbestverwijderaar of iemand met opleidingsattest eenvoudige handelingen. Het materiaal moet volledig gefixeerd kunnen worden voor de verwijdering. Als dit materiaal kan verwijderd worden zonder te breken, scheuren, beschadigen... en het asbest gefixeerd is, dan kan dit met eenvoudige handelingen. Vermijd stofvorming op elk moment van de werken. Het gebruik van sneldraaiende werktuigen (boormachine, slijpschijf, hogedrukreiniger...) is verboden. Zorg voor gepaste persoonlijke beschermingsmiddelen: volgelaatsmasker, wegwerpoverall met kap (minimaal Cat III, type 5/6), wegwerphandschoenen en overschoenen of afspoelbaar schoeisel. Afval: Een recyclagepark aanvaardt geen niet-hechtgebonden asbestafval. Het niet-hechtgebonden asbestafval dubbel verpakt afvoeren via een geregistreerd asbestinzamelaar

- **Hermetische zone (erkend asbestverwijderaar)**

Dit betreft een niet-hechtgebonden asbestmateriaal. Het verwijderen van deze toepassing kan een grote vezelvrijgave tot gevolg hebben. Deze toepassing kan enkel verwijderd worden in een hermetische zone door een erkend asbestverwijderaar. De lijst van erkende asbestverwijderaars is te vinden op: [www.werk.belgie.be](http://www.werk.belgie.be) - Erkenningen. Bewaar bewijsdocumenten van de asbestverwijdering (facturen, werkplannen, foto's, afgiftebewijzen afval, vrijgavemetingen...) met het oog op een correcte actualisatie van het asbestattest. Dit betreft een hechtgebonden asbestmateriaal dat bij de verwijdering hoogstwaarschijnlijk gebroken of gescheurd zal worden. Het verwijderen van deze toepassing kan een grote vezelvrijgave tot gevolg hebben. Deze toepassing kan enkel verwijderd worden in een hermetische zone door een erkend asbestverwijderaar. De lijst van erkende asbestverwijderaars is te vinden op: [www.werk.belgie.be](http://www.werk.belgie.be). Bewaar bewijsdocumenten van de asbestverwijdering (facturen, werkplannen, foto's, afgiftebewijzen afval, vrijgavemetingen...) met het oog op een correcte actualisatie van het asbestattest.

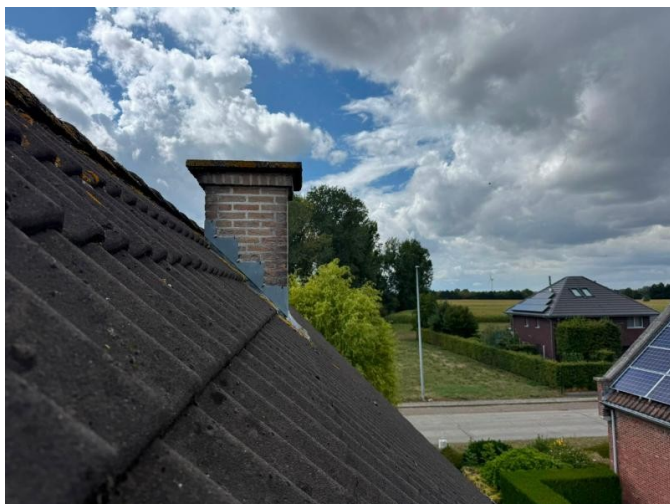
**Reden:** Er is geen volledige risicobeoordeling mogelijk

**Uitleg van de asbestdeskundige:** De boven- en binnenzijde van de schouw werden niet geïnspecteerd en maken geen deel uit van de uitgevoerde expertiseopdracht. Deze delen waren niet visueel toegankelijk en werden niet destructief onderzocht. Bijgevolg kan geen uitspraak worden gedaan over de eventuele aanwezigheid van asbesthoudende materialen, waaronder asbesthoudende doorvoeren, in deze niet-geïnspecteerde zones. Het vaststellen van de aanwezigheid van dergelijke materialen vereist een aanvullend, gericht en desgevallend destructief onderzoek.

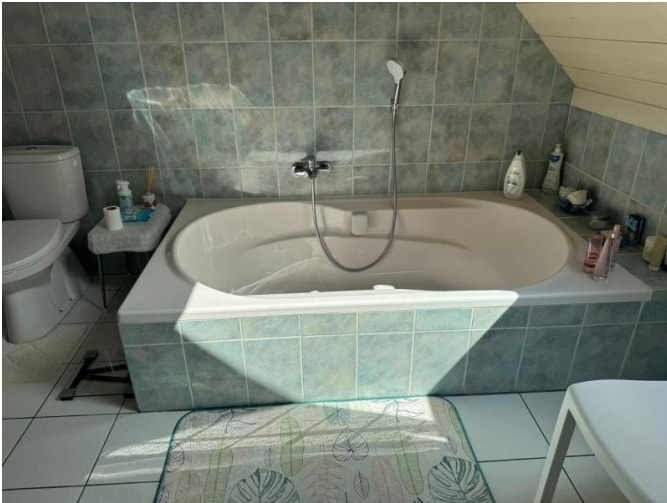
**Reden:** Er is geen volledige risicobeoordeling mogelijk

**Uitleg van de asbestdeskundige:** Tussen de badkuip en de tegels kan er zich een asbesthoudende plaat bevinden. Aangezien er geen inspectieluikje is, hebben we dit niet met zekerheid kunnen uitsluiten. Hiervoor is een aanvullend, destructief onderzoek nodig.

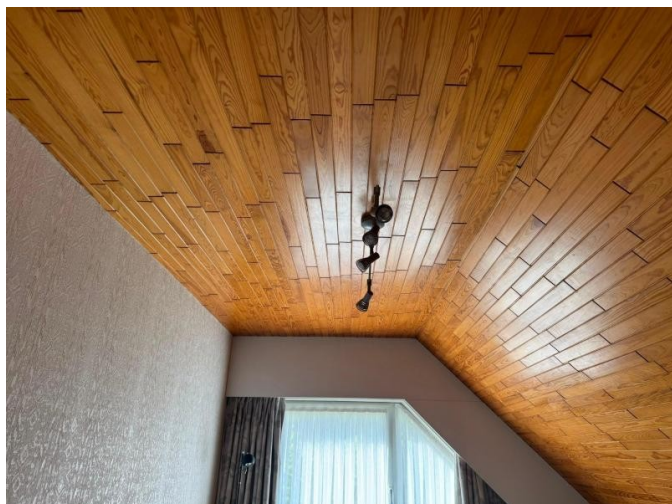
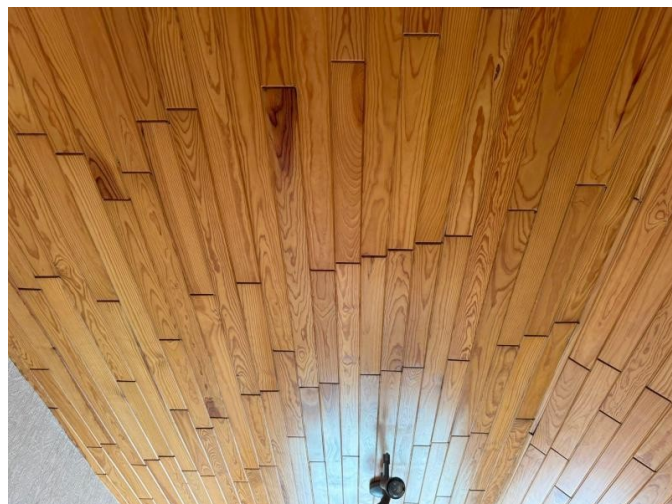
Het plaatmateriaal zelf is niet asbestverdacht. Materialen die eventueel aanwezig zouden zijn achter het aangebrachte plaatmateriaal aan het plafond werden niet getest. Hiervoor is namelijk een aanvullend, destructief onderzoek nodig.

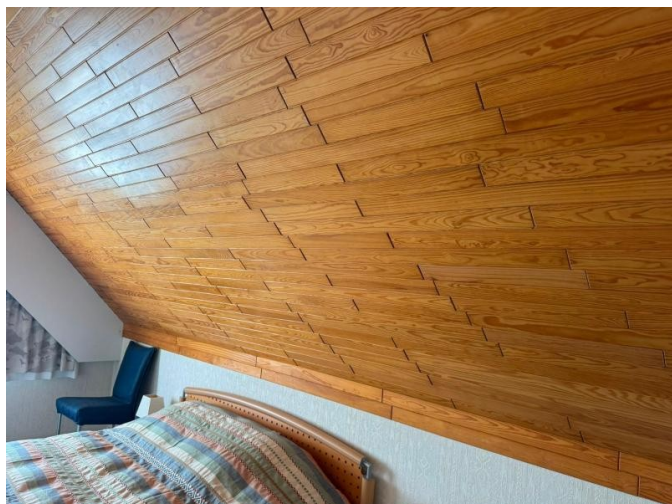
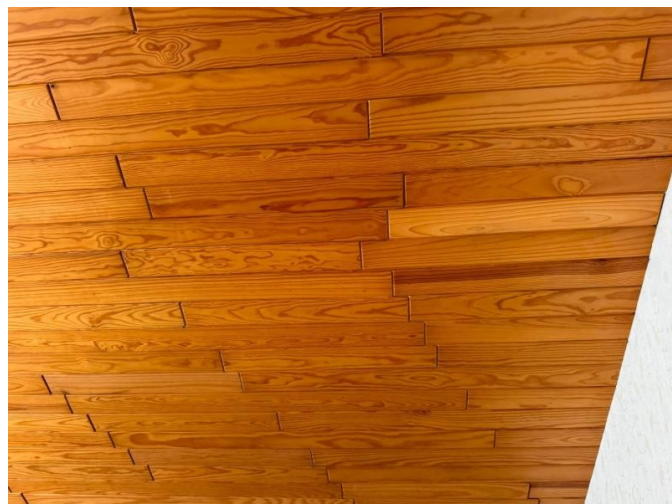
Het plaatmateriaal zelf is niet asbestverdacht. Materialen die eventueel aanwezig zouden zijn achter het aangebrachte plaatmateriaal aan de muren werden niet getest. Hiervoor is namelijk een aanvullend, destructief onderzoek nodig.

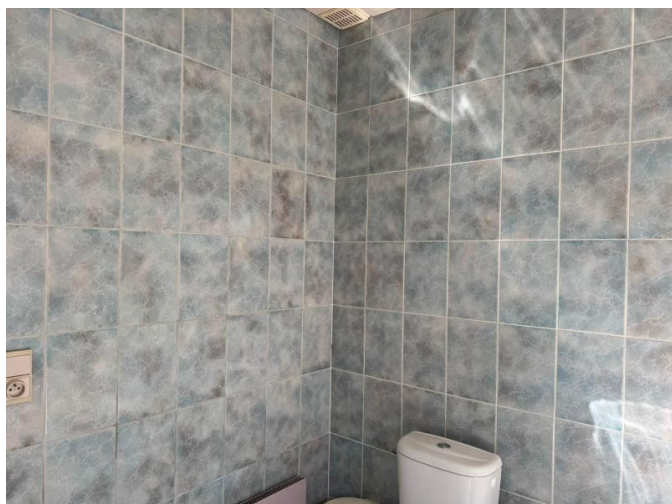
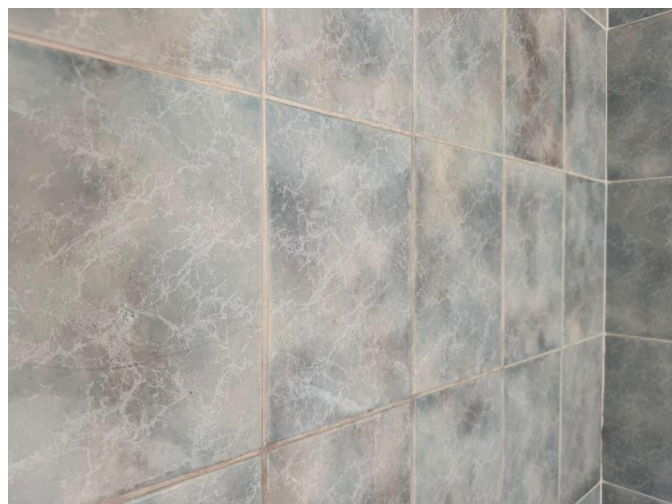
## Fiche 8: Lijmlaag achter tegels badkamer, toilet en keuken

De lijmlaag en eventueel andere materialen aanwezig achter de tegels in de badkamer, toilet en keuken zijn niet getest. Hiervoor is een aanvullend, destructief onderzoek nodig.

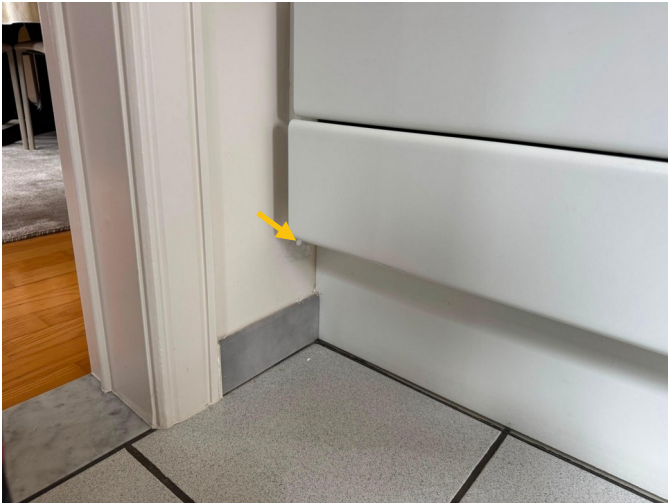
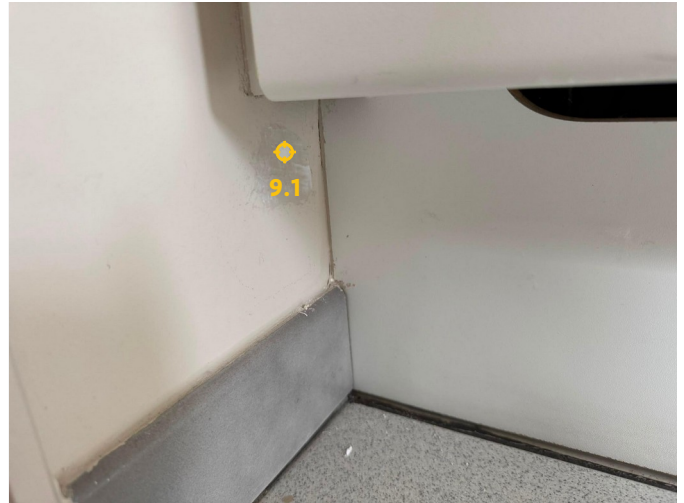
## Fiche 9: Bezetting muur

Geen asbest

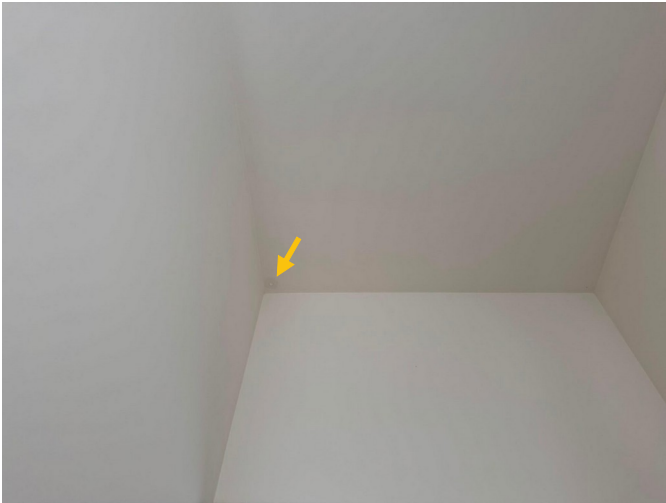
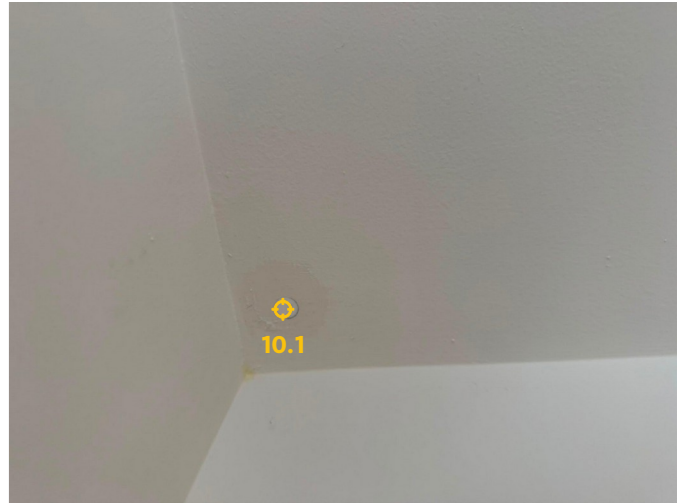
## Fiche 10: Bezetting plafond

Geen asbest

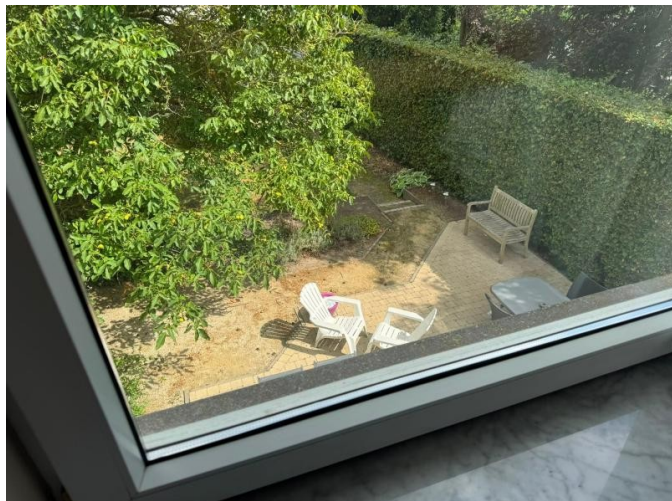
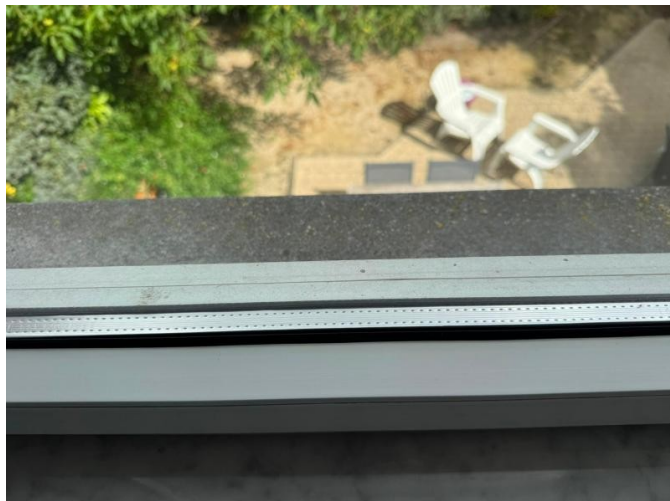
## Fiche 13: Kit aan de ramen

| Beschrijving | Notitie | Terug te vinden op plannen |
|---|---|---|
| Fiche 13: Kit aan de ramen | Elastische kit, deze is niet asbestverdacht. | Plan 1.1: Gelijkvloers<br>Plan 1.4: Eerste verdieping |
