# Asbestinventarisatetest

Pompstraat 56, 9170 Sint-Gillis-Waas

Attestnummer : 20260817-000157.000

**Niet-asbestveilig**

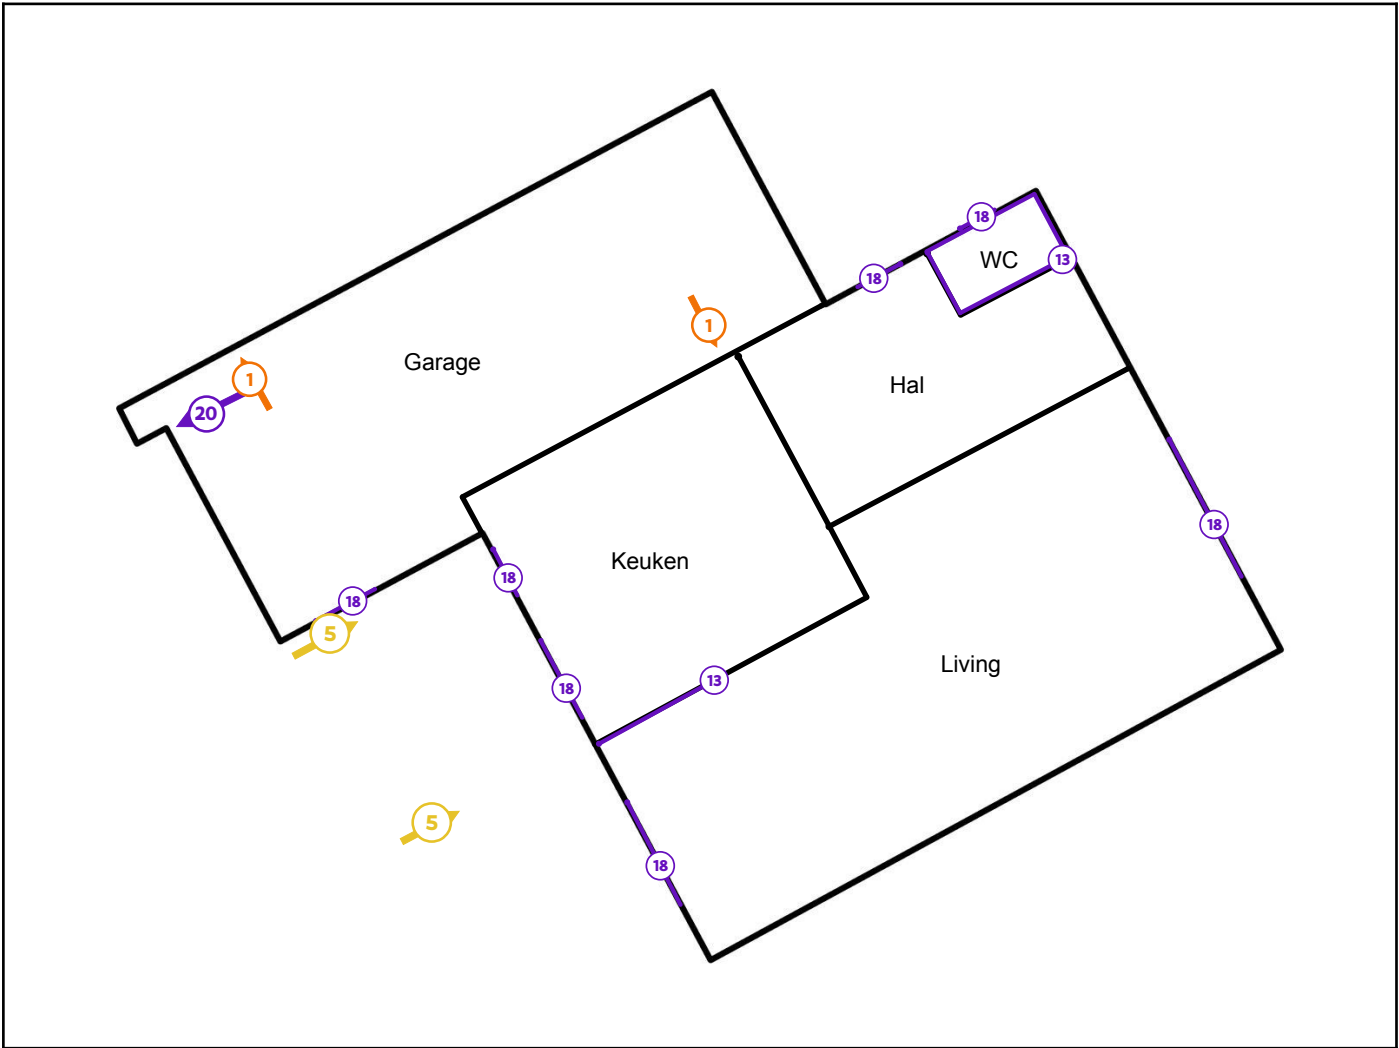
# Plan 1.1: Gelijkvloers

| Beschrijving | Type | Actie |
|---|---|---|
| 1. Bakeliet - elektriciteit | Asbestmateriaal | Verwijderen |
| 5. Buis | Asbestmateriaal | Zorgvuldig beheren |

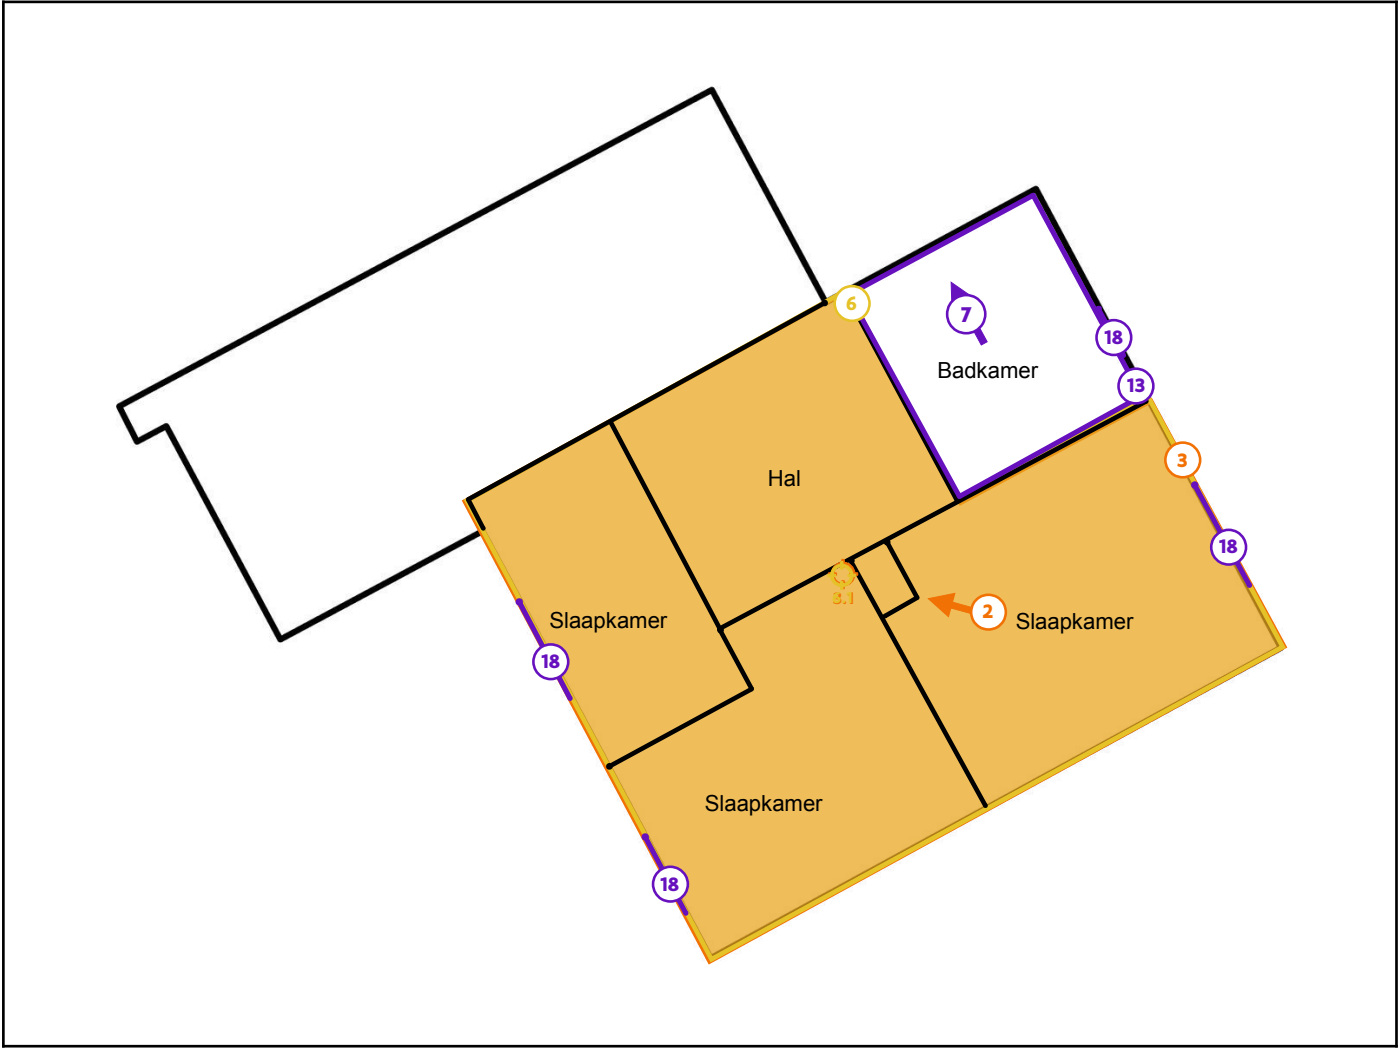
# Plan 1.4: Eerste verdieping

| Beschrijving | Type | Actie |
|---|---|---|
| 2. Materialen van rookgaskanalen | Asbestmateriaal | Verwijderen |
| 3. Vloertegels | Asbestmateriaal | Verwijderen |
| 6. Tegellijm vloer | Asbestmateriaal | Zorgvuldig beheren |

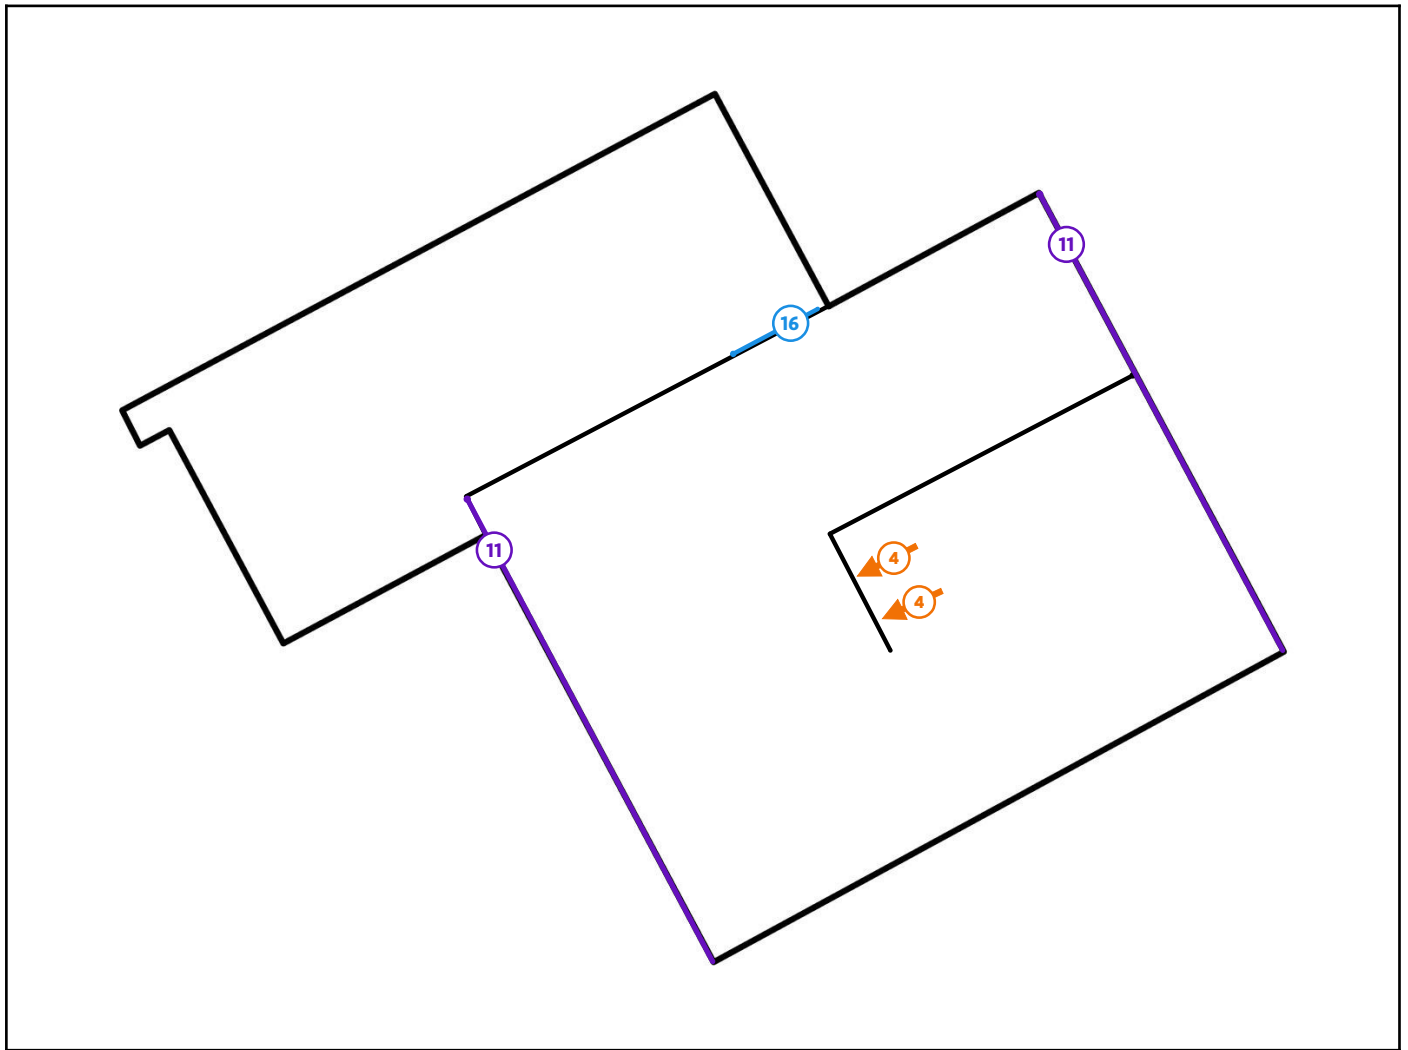
## Plan 1.6: Zolder

| Beschrijving | Type | Actie |
|---|---|---|
| 4. Schouwplaatjes | Asbestmateriaal | Verwijderen |

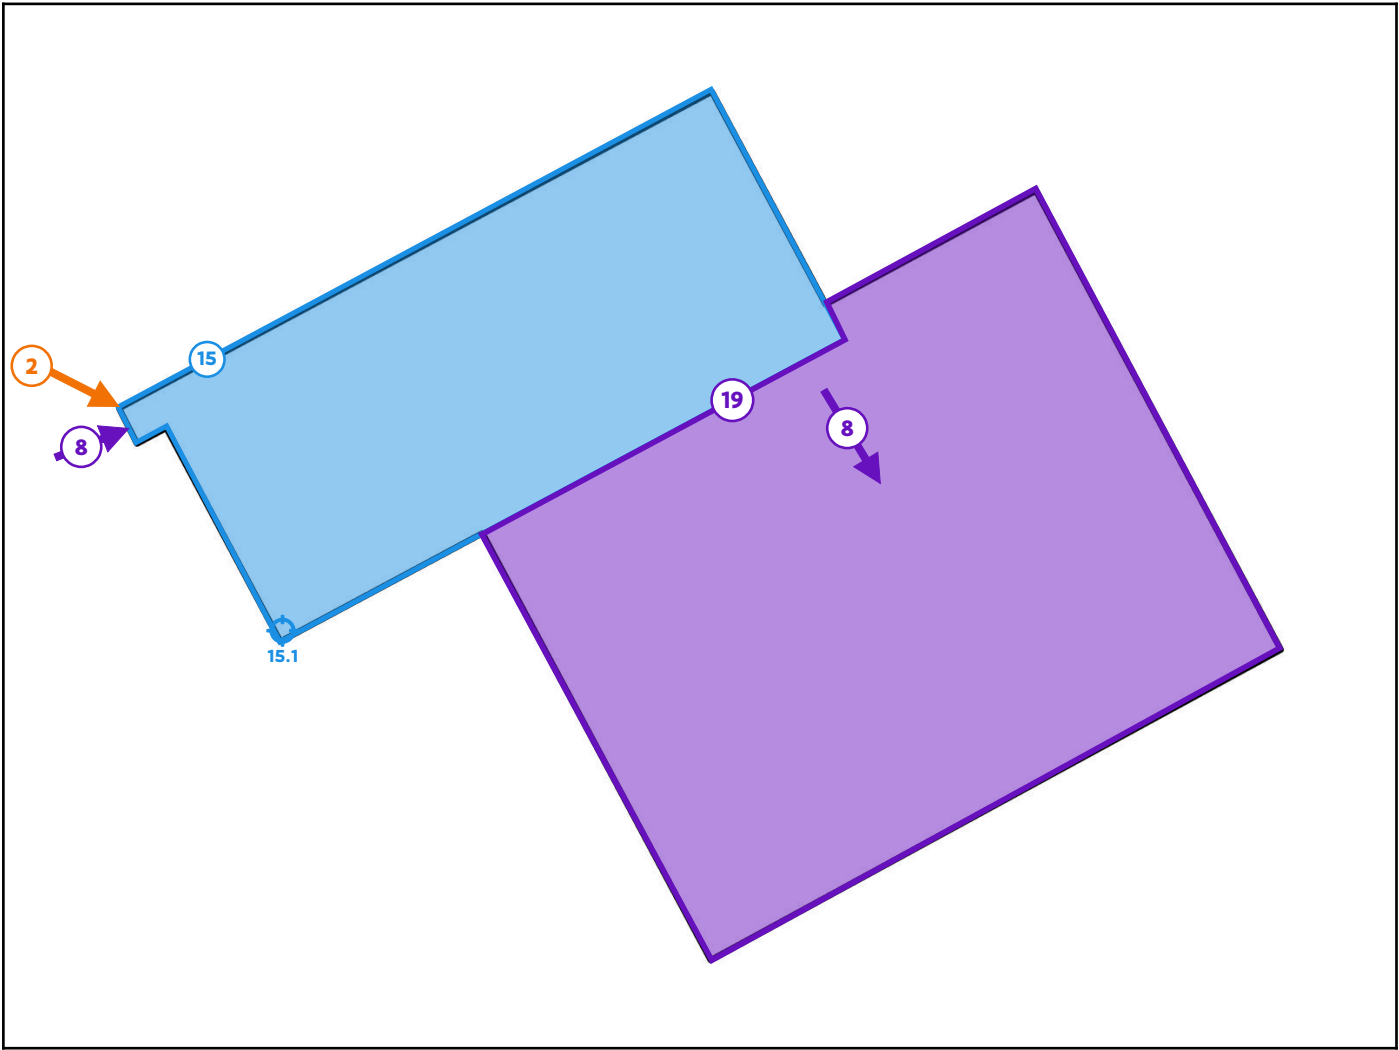
# Plan 1.9: Dak

| Beschrijving | Type | Actie |
|---|---|---|
| 2. Materialen van rookgaskanalen | Asbestmateriaal | Verwijderen |

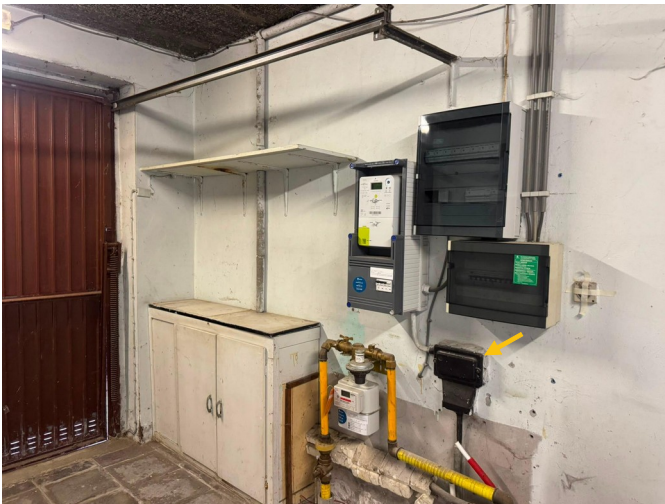
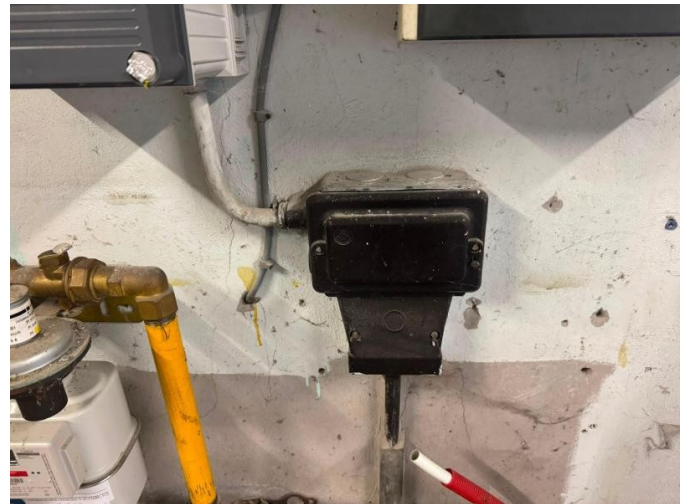
Het asbestmateriaal valt onder de mijlpaal van 2040.

| Eindbeoordeling materiaalrisico | Verhoogd materiaalrisico en/of verhoogde kans op vezelvrijgave |

| Asbestsoort (vezeltype) | Crocidoliet aanwezig |
| Toestand van het materiaal | Licht beschadigd, licht verweerd. Intacte calciumsilicaatplaat of materiaal met categorie 3-gebondenheid |

Verwijderen

- Zorg voor een veilig beheer. Vermijd het beschadigen van het asbestmateriaal. Controleer de toestand jaarlijks op wijzigingen.
- Voer bijkomende staalname(s) uit.

- Eenvoudige handelingen: mag via doe-het-zelf of door werknemer(s) met opleidingsattest eenvoudige handelingen  
Als dit materiaal verwijderd kan worden zonder het te breken, te beschadigen..., dan mag met dit met eenvoudige handelingen. Vermijd stofvorming en stofverspreiding op elk moment van de werken. Bevochtig of fixeer het materiaal. Het gebruik van sneldraaiende werktuigen (boormachine, slijpschijf, hogedrukreiniger...) is verboden. Zorg voor gepaste persoonlijke beschermingsmiddelen: volgelaatsmasker, wegwercoverall met kap (minimaal Cat III, type 5/6), wegwerphandschoenen en overschoenen of afspoelbaar schoeisel. Afval: particulieren kunnen dit verpakt aanbieden bij hun recyclagepark (raadpleeg de voorwaarden van uw recyclagepark). Bij verwijdering door een aannemer of erkend asbestverwijderaar staat die normaal zelf in voor de correcte afvoer van het afval. Bewaar bewijsdocumenten van de asbestverwijdering (facturen, werkplannen, foto's, afgiftebewijzen afval, vrijgavemetingen...) met het oog op een aanpassing van het asbestattest. Raadpleeg voor de start van de werken en voor meer informatie zeker

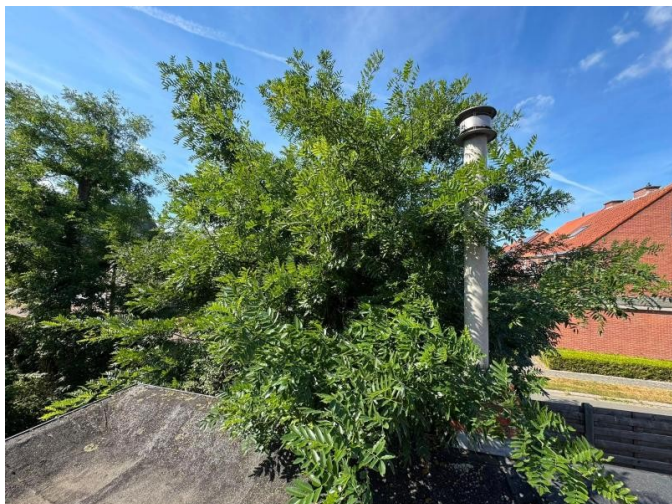
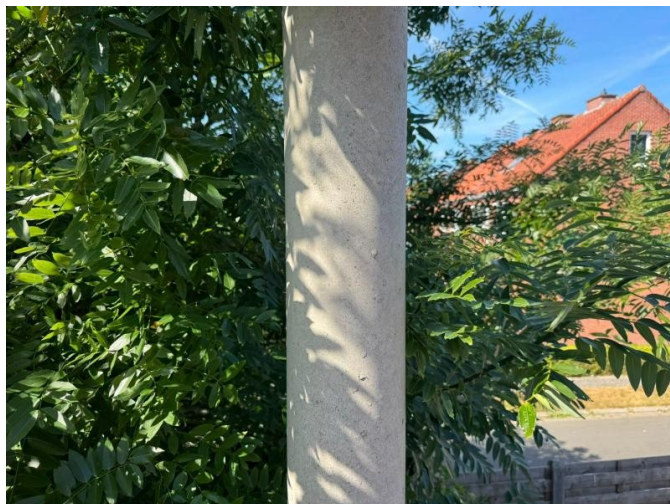
Het asbestmateriaal valt onder de mijlpaal van 2034.

| Eindbeoordeling materiaalarisico | Verhoogd materiaalarisico en/of verhoogde kans op vezelvrijgave |

| Asbestsoort (vezeltype) | Crocidoliet aanwezig |
| Toestand van het materiaal | Matig beschadigd, matig verweerd |

Verwijderen

- Zorg voor een veilig beheer. Vermijd het beschadigen van het asbestmateriaal. Controleer de toestand jaarlijks op wijzigingen.
- Hemelwater dat afspoelt van asbestcement daken of gevels kan asbestdeeltjes bevatten. Gebruik het enkel voor gesloten circuits (bv. spoelen toiletten). Reinig na het vervangen van het dak of de gevel de dakgoten en regenwaterput of -ton om asbesthoudend sediment of slib te verwijderen
- Voer bijkomende staalname(s) uit.

- Eenvoudige handelingen: mag via doe-het-zelf of door werknemer(s) met opleidingsattest eenvoudige handelingen  
Als dit materiaal verwijderd kan worden zonder het te breken, te beschadigen..., dan mag met dit met eenvoudige handelingen. Vermijd stofvorming en stofverspreiding op elk moment van de werken. Bevochtig of fixeer het materiaal. Het gebruik van sneldraaiende werktuigen (boormachine, slijpschijf, hogedrukreiniger...) is verboden. Zorg voor gepaste persoonlijke beschermingsmiddelen: volgelaatsmasker, wegwerpovertuig met kap (minimaal Cat III, type 5/6), wegwerphandschoenen en overschoenen of afspoelbaar schoeisel. Afval: particulieren kunnen dit verpakt aanbieden bij hun recyclagepark (raadpleeg de

- Eenvoudige handelingen: enkel door erkend asbestverwijderaar  
Het is aangewezen dit materiaal te laten verwijderen door een erkend asbestverwijderaar of iemand met opleidingsattest eenvoudige handelingen. Het materiaal moet volledig gefixeerd kunnen worden voor de verwijdering. Als dit materiaal kan verwijderd worden zonder te breken, scheuren, beschadigen... en het asbest gefixeerd is, dan kan dit met eenvoudige handelingen. Vermijd stofvorming op elk moment van de werken. Het gebruik van sneldraaiende werktuigen (boormachine, slijpschijf, hogedrukreiniger...) is verboden. Zorg voor gepaste persoonlijke beschermingsmiddelen: volgelaatsmasker, wegwerpoverall met kap (minimaal Cat III, type 5/6), wegwerphandschoenen en overschoenen of afspoelbaar schoeisel. Afval: Een recyclagepark aanvaardt geen niet-hechtgebonden asbestafval. Het niet-hechtgebonden asbestafval dubbel verpakt afvoeren via een geregistreerd asbestinzamelaar

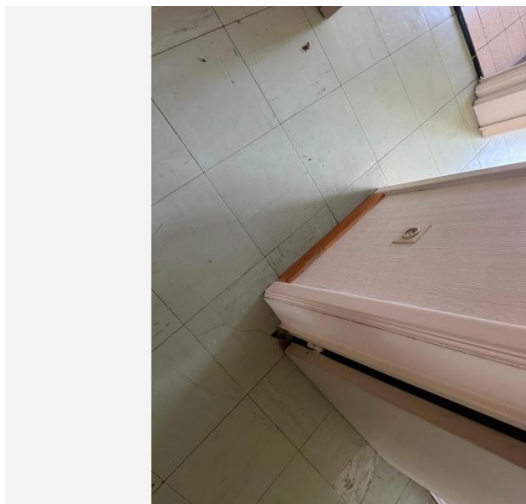
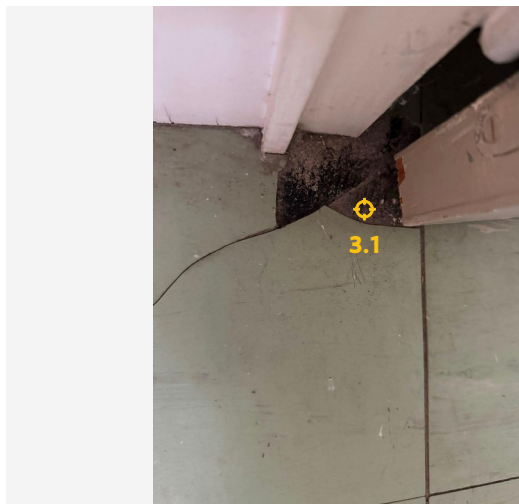
Het asbestmateriaal valt onder de mijlpaal van 2040.

| Eindbeoordeling materiaalisico | Verhoogd materiaalisico en/of verhoogde kans op vezelvrijgave |

| Asbestsoort (vezeltype) | Alleen chrysotiel aanwezig |

Verwijderen

- Zorg voor een veilig beheer. Vermijd het beschadigen van het asbestmateriaal. Controleer de toestand jaarlijks op wijzigingen.

- Eenvoudige handelingen: enkel door erkend asbestverwijderaar  
Het is aangewezen dit materiaal te laten verwijderen door een erkend asbestverwijderaar of iemand met opleidingsattest eenvoudige handelingen. Het materiaal moet volledig gefixeerd kunnen worden voor de verwijdering. Als dit materiaal kan verwijderd worden zonder te breken, scheuren, beschadigen... en het asbest gefixeerd is, dan kan dit met eenvoudige handelingen. Vermijd stofvorming op elk moment van de werken. Het gebruik van sneldraaiende werktuigen (boormachine, slijpschijf, hogedrukreiniger...) is verboden. Zorg voor gepaste persoonlijke beschermingsmiddelen: volgelaatsmasker, wegwerpoverall met kap (minimaal Cat III, type 5/6), wegwerphandschoenen en overschoenen of afspoelbaar schoeisel. Afval: Een recyclagepark aanvaardt geen niet-hechtgebonden asbestafval. Het niet-hechtgebonden asbestafval dubbel verpakt afvoeren via een geregistreerd asbestinzamelaar
