# Asbestinventarisatattest

Buitenstraat 73, 9170 Sint-Gillis-Waas

Attestnummer : 20260902-000038.000

Uitgegeven op : 02.09.2026

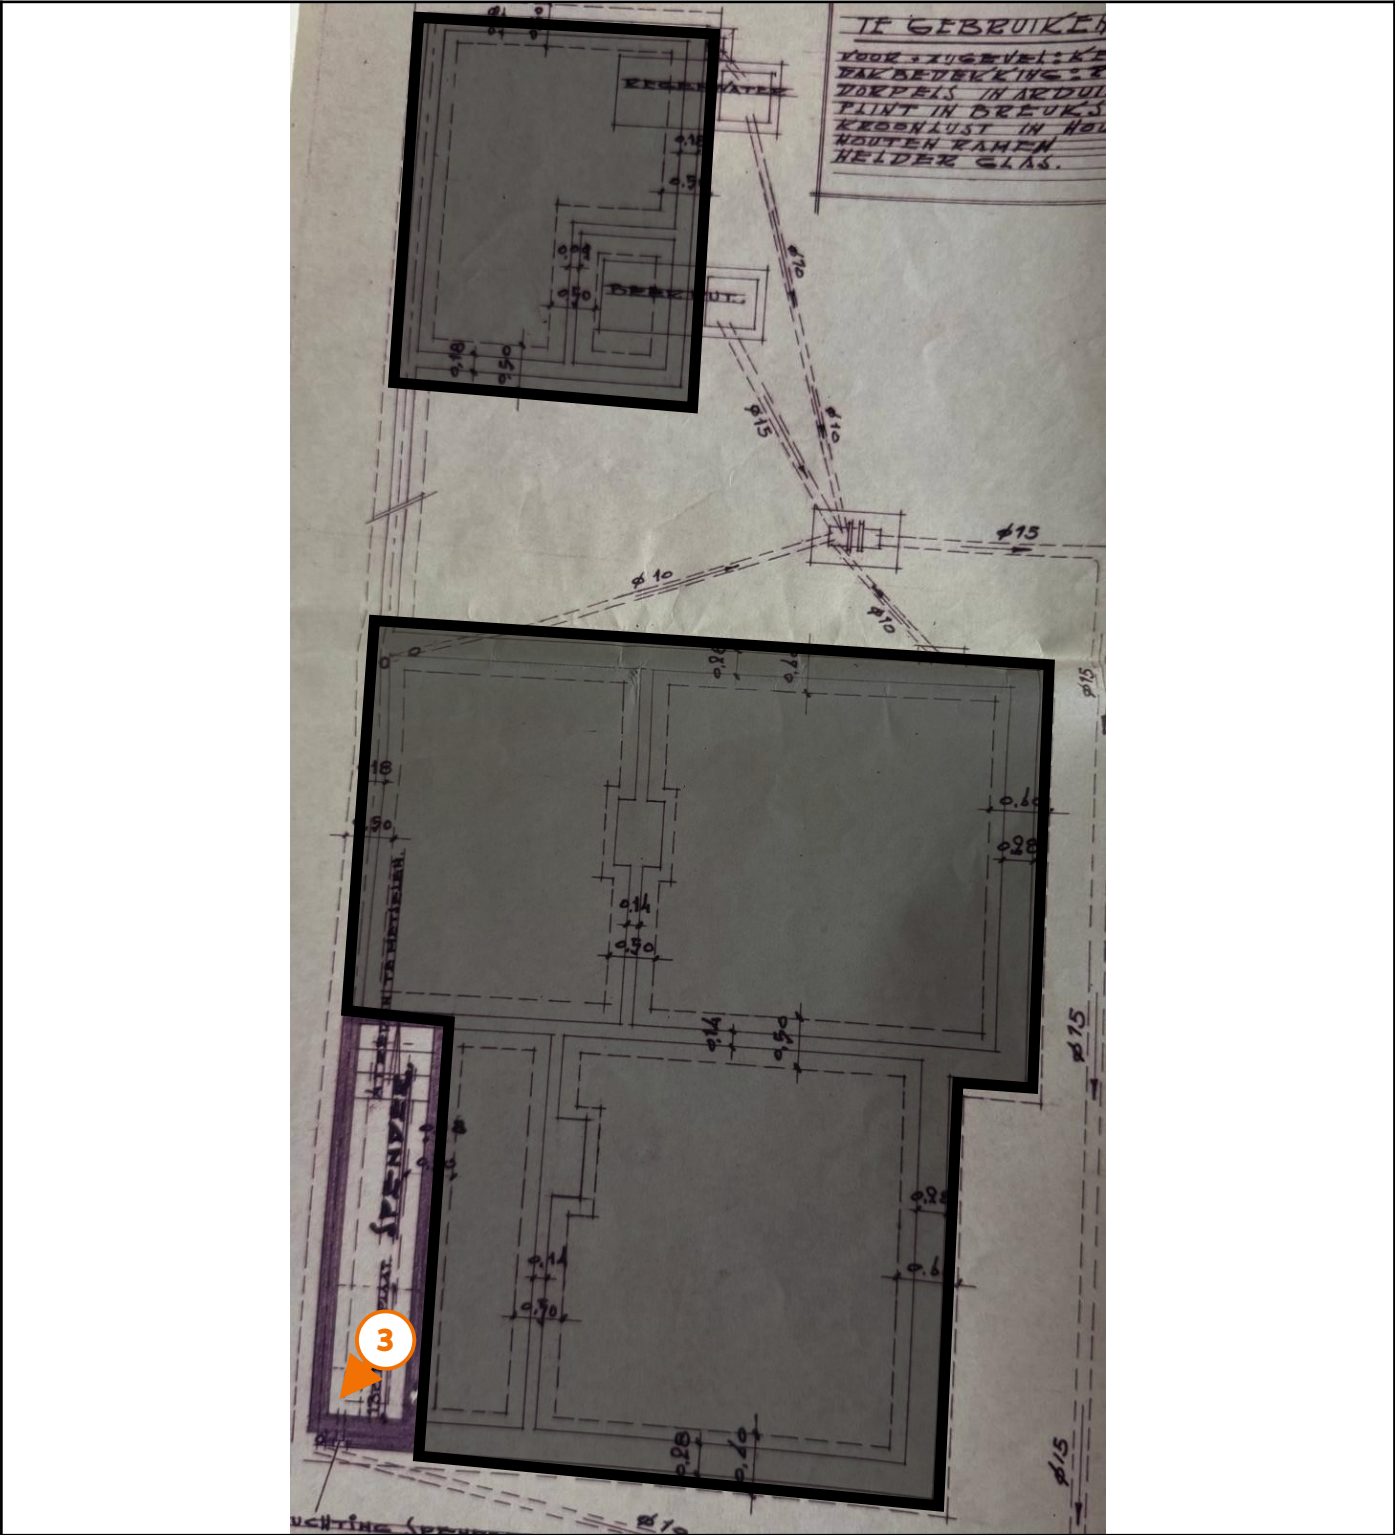
# Plan 1.1: Kelder

| Beschrijving | Type | Actie |
|---|---|---|
| 3. Buis - kelder | Asbestmateriaal | <a href="#">Verwijderen</a> |

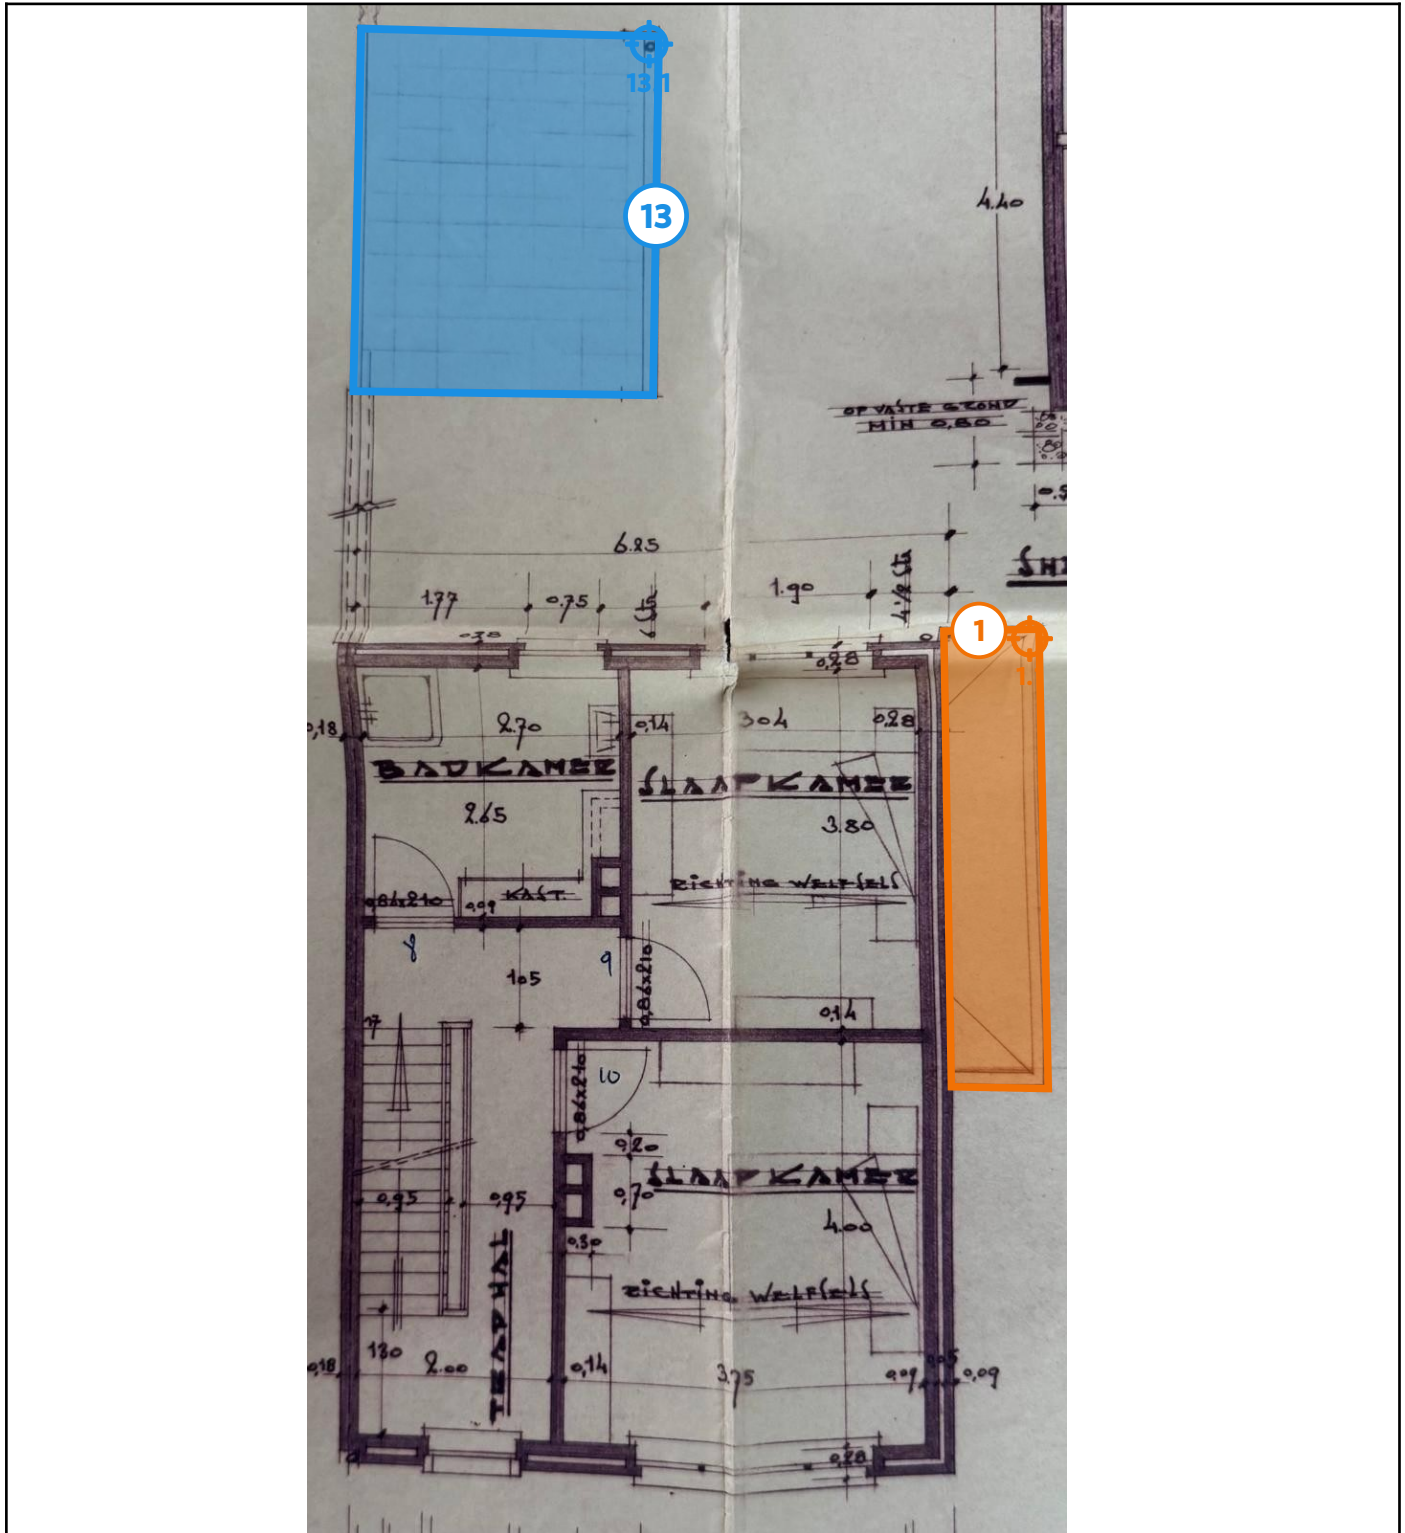
## Plan 1.8: Dakbedekking - eerste verdieping

| Beschrijving | Type | Actie |
|---|---|---|
| 1. Leien - dakkapel | Asbestmateriaal | <button>Verwijderen</button> |

| 1.1 Code: 260827 buit lei | Puntmonster | - |

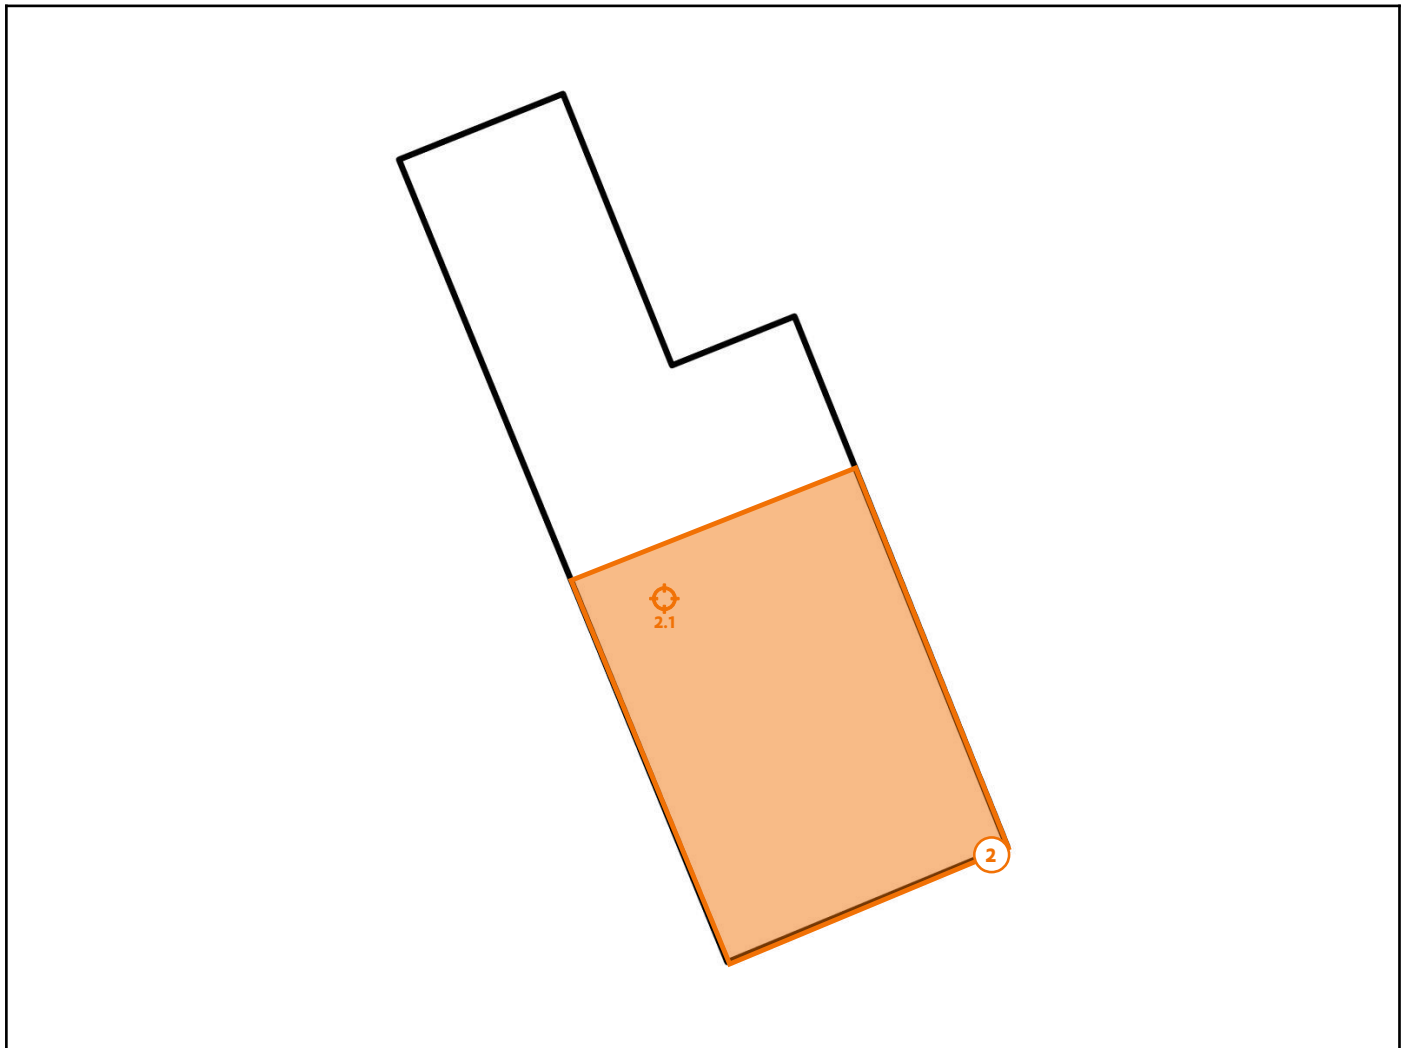
## Plan 1.12: Onderdak - hoofddak

| Beschrijving | Type | Actie |
|---|---|---|
| 2. Materialen onder de dakbedekking - hoofddak | Asbestmateriaal | <a href="#">Verwijderen</a> |
| 2.1 Code: 260827 buit ond | Puntmonster | - |

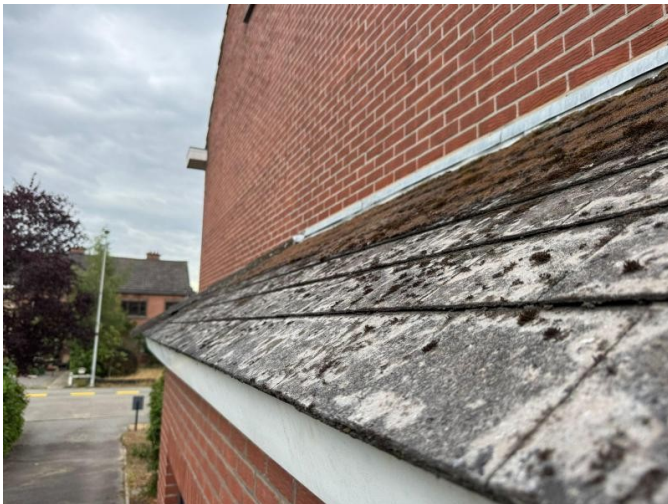
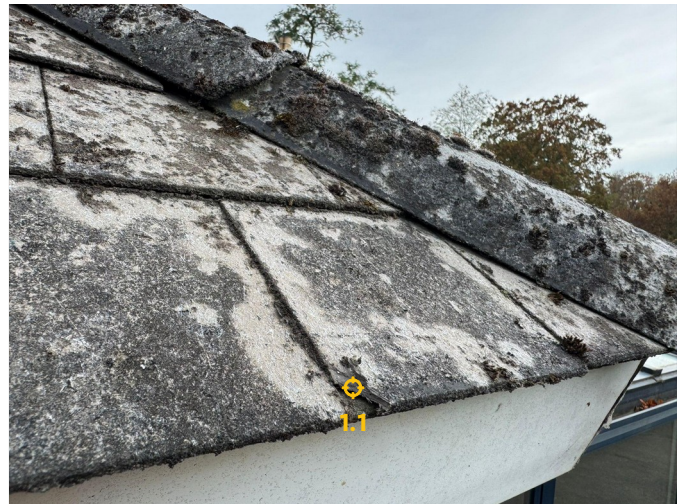
| Eindbeoordeling materiaalrisico | Verhoogd materiaalrisico en/of verhoogde kans op vezelvrijgave |

| Gebondenheid | Categorie 1: hechtgebonden in oorsprong |
| Asbestsoort (vezeltype) | Crocidoliet aanwezig |
| Asbestconcentratie | Laag (< 50%) |
| Afschermingsgraad van het gehele materiaal | Geheel of deels vrij aan de buitenlucht, maar geen contact met binnenlucht |
| Toestand van het materiaal | Matig beschadigd, matig verweerd |

| # | Type | Referentie | Resultaat |
|---|---|---|---|
| 1.1 | Puntmonster | 260827 buit lei | Chrysotiel, Crocidoliet |

| Beschrijving | Leien - dakkapel |

Het asbestmateriaal valt onder de mijlpaal van 2034.

Verwijderen

- Zorg voor een veilig beheer. Vermijd het beschadigen van het asbestmateriaal. Controleer de toestand jaarlijks op wijzigingen.
- Hemelwater dat afspoelt van asbestcement daken of gevels kan asbestdeeltjes bevatten. Gebruik het enkel voor gesloten circuits (bv. spoelen toiletten). Reinig na het vervangen van het dak of de gevel de dakgoten en regenwaterput of -ton om asbesthoudend sediment of slib te verwijderen

- Eenvoudige handelingen: mag via doe-het-zelf of door werknemer(s) met opleidingsattest eenvoudige handelingen  
Als dit materiaal verwijderd kan worden zonder het te breken, te beschadigen..., dan mag met dit met eenvoudige handelingen. Vermijd stofvorming en stofverspreiding op elk moment van de werken. Bevochtig of fixeert het materiaal. Het gebruik van sneldraaiende werktuigen (boormachine, slijpschijf, hogedrukreiniger...) is verboden. Zorg voor gepaste persoonlijke beschermingsmiddelen: volgelaatsmasker, wegwercoverall met kap (minimaal Cat III, type 5/6), wegwerphandschoenen en overschoenen of afspoelbaar schoeisel. Afval: particulieren kunnen dit verpakt aanbieden bij hun recyclagepark (raadpleeg de voorwaarden van uw recyclagepark). Bij verwijdering door een aannemer of erkend asbestverwijderaar staat die normaal zelf in voor de correcte afvoer van het afval. Bewaar bewijsdocumenten van de

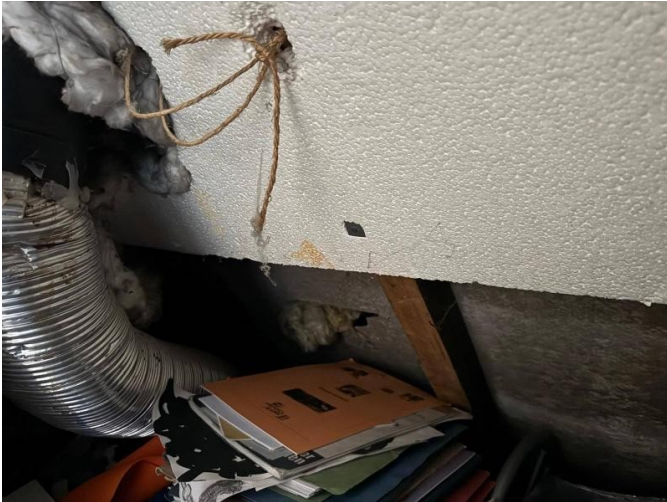
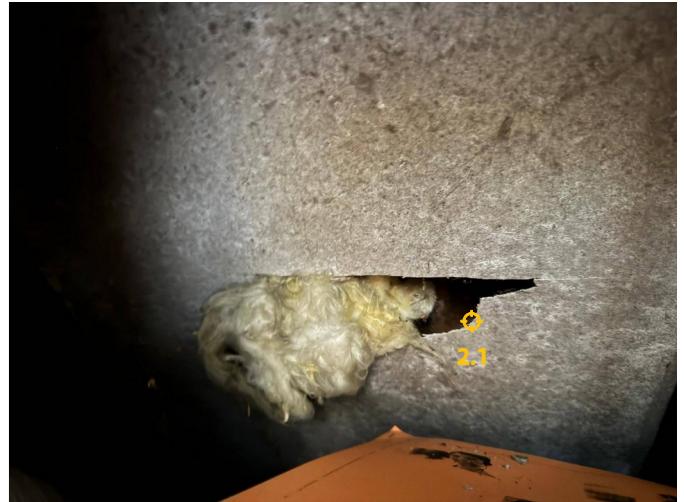
## Fiche 2: Materialen onder de dakbedekking - hoofddak

| Eindbeoordeling materiaalarisico | Verhoogd materiaalarisico en/of verhoogde kans op vezelvrijgave |

| Gebondenheid | Categorie 1: hechtgebonden in oorsprong |
| Asbestsoort (vezeltype) | Crocidoliet aanwezig |
| Asbestconcentratie | Laag (< 50%) |
| Afschermingsgraad van het gehele materiaal | Geheel of deels vrij aan de binnenlucht, maar geen contact met binnenluchtstromen |
| Toestand van het materiaal | Licht beschadigd, licht verweerd. Intacte calciumsilicaatplaat of materiaal met categorie 3-gebondenheid |

| # | Type | Referentie | Resultaat |
|---|---|---|---|
| 2.1 | Puntmonster | 260827 buit ond | Chrysotiel, Crocidoliet |

| Beschrijving | Materialen onder de dakbedekking - hoofddak |

Het asbestmateriaal valt onder de mijlpaal van 2040.

Verwijderen

- Zorg voor een veilig beheer. Vermijd het beschadigen van het asbestmateriaal. Controleer de toestand jaarlijks op wijzigingen.

- Eenvoudige handelingen: enkel door erkend asbestverwijderaar  
Het is aangewezen dit materiaal te laten verwijderen door een erkend asbestverwijderaar of iemand met opleidingsattest eenvoudige handelingen. Het materiaal moet volledig gefixeerd kunnen worden voor de verwijdering. Als dit materiaal kan verwijderd worden zonder te breken, scheuren, beschadigen... en het asbest gefixeerd is, dan kan dit met eenvoudige handelingen. Vermijd stofvorming op elk moment van de werken. Het gebruik van sneldraaiende werktuigen (boormachine, slijpschijf, hogedrukreiniger...) is verboden. Zorg voor gepaste persoonlijke beschermingsmiddelen: volgelaatsmasker, wegwerpoverall met kap (minimaal Cat III, type 5/6), wegwerphandschoenen en overschoenen of afspoelbaar schoeisel. Afval: Een recyclagepark aanvaardt geen niet-hechtgebonden asbestafval. Het niet-hechtgebonden asbestafval dubbel verpakt afvoeren via een geregistreerd asbestinzamelaar

- **Hermetische zone (erkend asbestverwijderaar)**  
Dit betreft een niet-hechtgebonden asbestmateriaal. Het verwijderen van deze toepassing kan een grote vezelvrijgave tot gevolg hebben. Deze toepassing kan enkel verwijderd worden in een hermetische zone door een erkend asbestverwijderaar. De lijst van erkende asbestverwijderaars is te vinden op: [www.werk.belgie.be](http://www.werk.belgie.be) - Erkenningen. Bewaar bewijsdocumenten van de asbestverwijdering (facturen, werkplannen, foto's, afgiftebewijzen afval, vrijgavemetingen...) met het oog op een correcte actualisatie van het asbestattest. Dit betreft een hechtgebonden asbestmateriaal dat bij de verwijdering hoogstwaarschijnlijk gebroken of gescheurd zal worden. Het verwijderen van deze toepassing kan een grote vezelvrijgave tot gevolg hebben. Deze toepassing kan enkel verwijderd worden in een hermetische zone door een erkend asbestverwijderaar. De lijst van erkende asbestverwijderaars is te vinden op: [www.werk.belgie.be](http://www.werk.belgie.be). Bewaar bewijsdocumenten van de asbestverwijdering (facturen, werkplannen, foto's, afgiftebewijzen afval, vrijgavemetingen...) met het oog op een correcte actualisatie van het asbestattest.

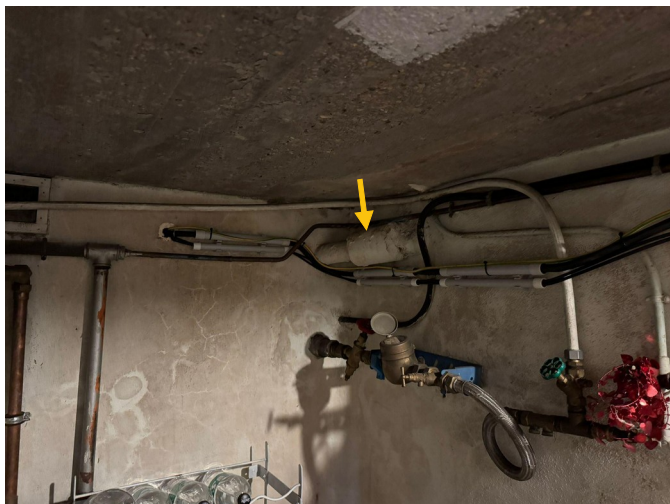
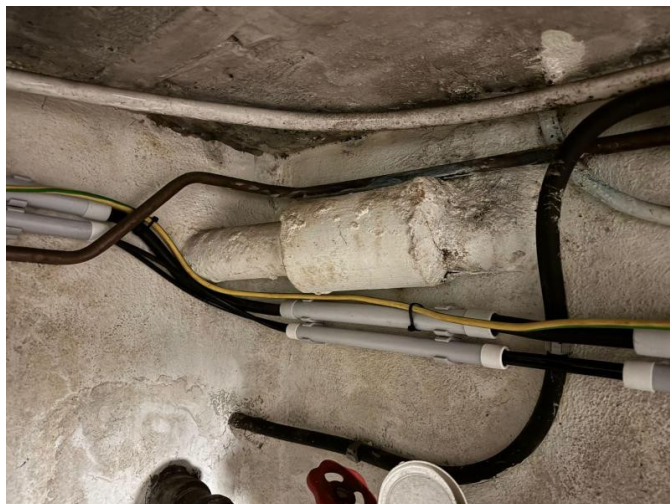
| Eindbeoordeling materiaalrisico | Verhoogd materiaalrisico en/of verhoogde kans op vezelvrijgave |

| Gebondenheid | Categorie 1: hechtgebonden in oorsprong |
| Asbestsoort (vezeltype) | Crocidoliet aanwezig |
| Asbestconcentratie | Laag (< 50%) |
| Afschermingsgraad van het gehele materiaal | Geheel of deels vrij aan de binnenlucht, maar geen contact met binnenluchtstromen |
| Toestand van het materiaal | Licht beschadigd, licht verweerd. Intacte calciumsilicaatplaat of materiaal met categorie 3-gebondenheid |

| Beschrijving | Buis - kelder |
| Identificatiemethode | <p>De asbestdeskundige beoordeelt het materiaal als asbestverdacht en dus asbesthoudend, en dit zonder monstername.</p> <p>Motivatie: De monstername brengt andere schade aan dan schade die inherent is aan de monstername.</p> |

Het asbestmateriaal valt onder de mijlpaal van 2040.

**Verwijderen**

- Zorg voor een veilig beheer. Vermijd het beschadigen van het asbestmateriaal. Controleer de toestand jaarlijks op wijzigingen.
- Voer bijkomende staalname(s) uit.

- Eenvoudige handelingen: mag via doe-het-zelf of door werknemer(s) met opleidingsattest eenvoudige handelingen  
Als dit materiaal verwijderd kan worden zonder het te breken, te beschadigen..., dan mag met dit met eenvoudige handelingen. Vermijd stofvorming en stofverspreiding op elk moment van de werken. Bevochtig of fixeer het materiaal. Het gebruik van sneldraaiende werktuigen (boormachine, slijpschijf, hogedrukreiniger...) is verboden. Zorg voor gepaste persoonlijke beschermingsmiddelen: volgelaatsmasker, wegwerpovertrek met kap (minimaal Cat III, type 5/6), wegwerphandschoenen en overschoenen of afspoelbaar schoeisel. Afval: particulieren kunnen dit verpakt aanbieden bij hun recyclagepark (raadpleeg de voorwaarden van uw recyclagepark). Bij verwijdering door een aannemer of erkend asbestverwijderaar staat die normaal zelf in voor de correcte afvoer van het afval. Bewaar bewijsdocumenten van de asbestverwijdering (facturen, werkplannen, foto's, afgiftebewijzen afval, vrijgavemetingen...) met het oog op een aanpassing van het asbestattest. Raadpleeg voor de start van de werken en voor meer informatie zeker

- Eenvoudige handelingen: enkel door erkend asbestverwijderaar  
Het is aangewezen dit materiaal te laten verwijderen door een erkend asbestverwijderaar of iemand met opleidingsattest eenvoudige handelingen. Het materiaal moet volledig gefixeerd kunnen worden voor de verwijdering. Als dit materiaal kan verwijderd worden zonder te breken, scheuren, beschadigen... en het asbest gefixeerd is, dan kan dit met eenvoudige handelingen. Vermijd stofvorming op elk moment van de werken. Het gebruik van sneldraaiende werktuigen (boormachine, slijpschijf, hogedrukreiniger...) is verboden. Zorg voor gepaste persoonlijke beschermingsmiddelen: volgelaatsmasker, wegwerpoverall met kap (minimaal Cat III, type 5/6), wegwerphandschoenen en overschoenen of afspoelbaar schoeisel. Afval: Een recyclagepark aanvaardt geen niet-hechtgebonden asbestafval. Het niet-hechtgebonden asbestafval dubbel verpakt afvoeren via een geregistreerd asbestinzamelaar
