# Asbestinventarisat attest

Klapperstraat 222/005, 9120 Beveren-Kruibeke-Zwijndrecht

Attestnummer : 20260907-000102.000

## Zone 1: Appartement 4V

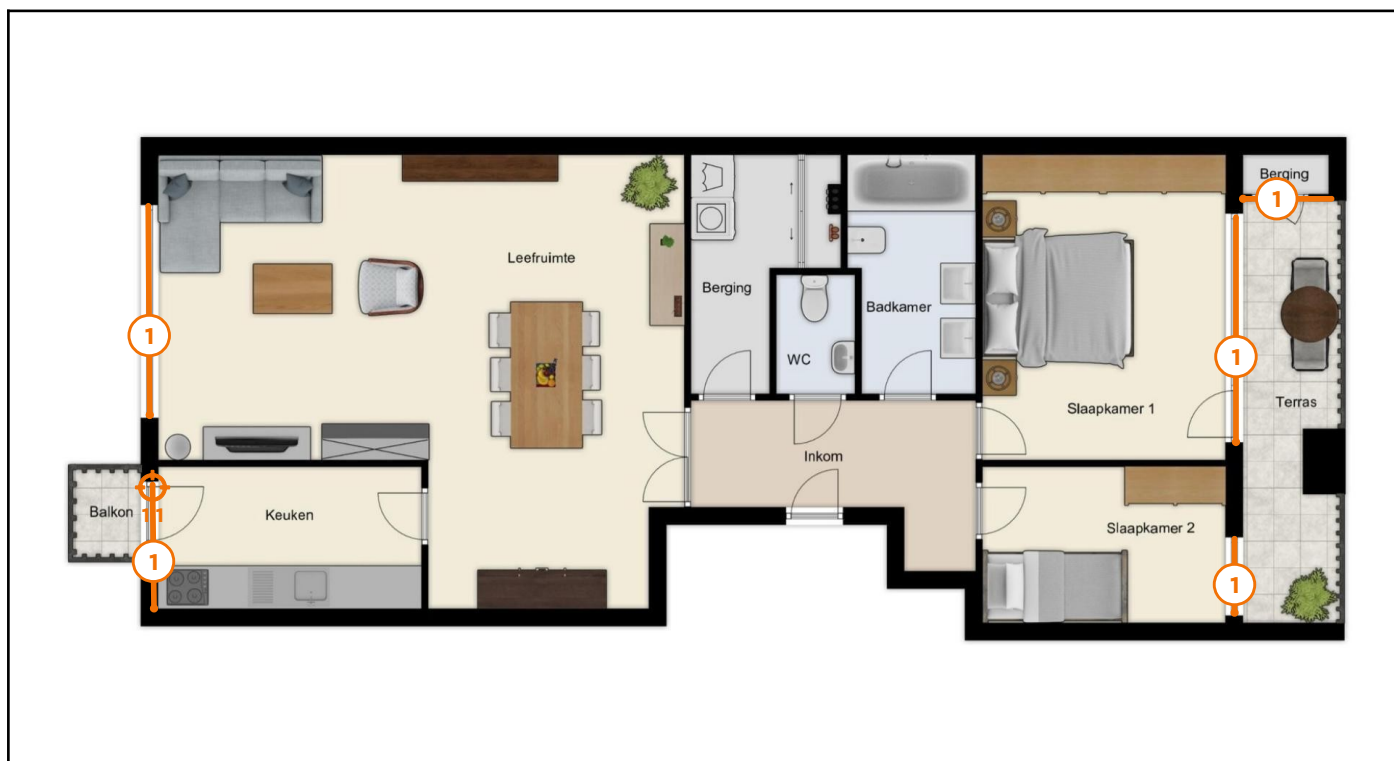
## Plan 1.3: 4V - Mastiek ramen (muur-kader)

| Beschrijving | Type | Actie |
|---|---|---|
| 1. Mastiek ramen muur-kader | Asbestmateriaal | <a href="#">Verwijderen</a> |

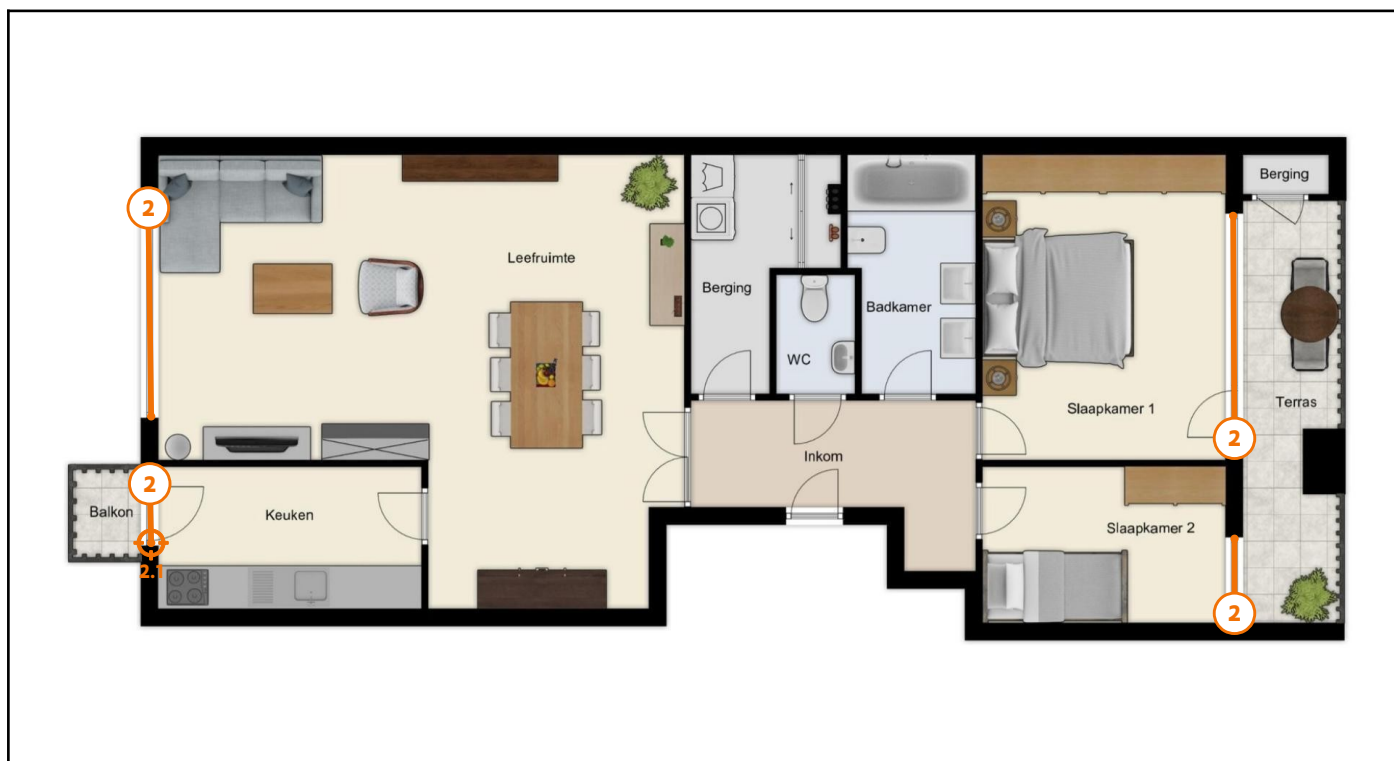
## Plan 1.4: 4V - Mastiek ramen (kader-glas))

| Beschrijving | Type | Actie |
|---|---|---|
| 2. Mastiek woning (kader-glas) | Asbestmateriaal | <a href="#">Verwijderen</a> |

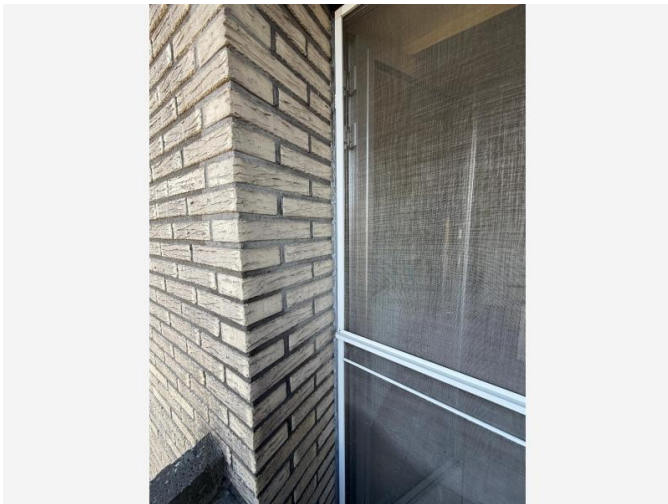
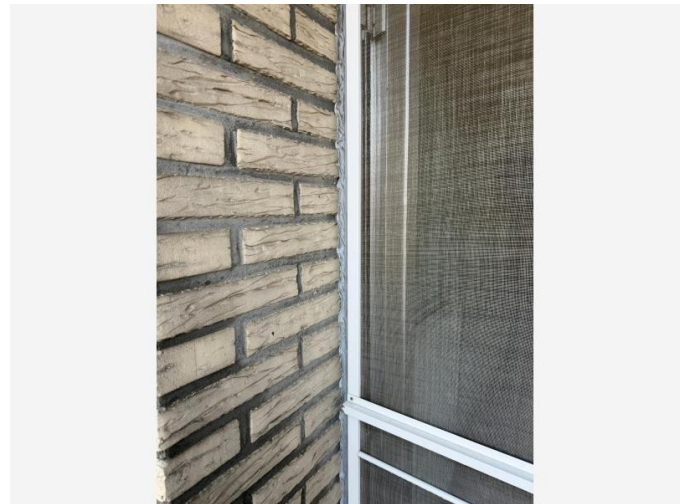
Het asbestmateriaal valt onder de mijlpaal van 2040.

| Eindbeoordeling materiaalrisico | Verhoogd materiaalrisico en/of verhoogde kans op vezelvrijgave |

| Gebondenheid | Categorie 1: hechtgebonden in oorsprong |
| Asbestsoort (vezeltype) | Alleen chrysotiel aanwezig |
| Asbestconcentratie | Laag (< 50%) |
| Toestand van het materiaal | Matig beschadigd, matig verweerd |

| # | Type | Referentie | Resultaat |
|---|---|---|---|
| 1.1 | Puntmonster | staal mastiek muur-kader | Chrysotiel |

| Beschrijving | Mastiek ramen muur-kader |

Verwijderen

- Zorg voor een veilig beheer. Vermijd het beschadigen van het asbestmateriaal. Controleer de toestand jaarlijks op wijzigingen.

- Eenvoudige handelingen: mag via doe-het-zelf of door werknemer(s) met opleidingsattest eenvoudige handelingen  
Tijdens verwijderen in zijn geheel verwijderen en extra fixeren.
    - o Voor hechtgebonden toepassingen: Bij verwijdering door doe-het-zelf moet men dit afval dubbel en luchtdicht verpakt aandienen bij het gemeentelijk recyclagepark. Men raadpleegt best op voorhand de voorwaarden van het recyclagepark.
    - o Bij verwijdering door een aannemer of erkend asbestverwijderaar staat die zelf in voor het correct afvoeren van het asbestafval
- Raadpleeg voor meer informatie de website van OVAM ([www.asbestinfo.be](http://www.asbestinfo.be)) en/of CODEX, Boek VI, Titel 3.
- Bekijk zeker ook het hoofdstuk "Asbest beheren en verwijderen" aan het einde van het asbestattest voor aanvullende richtlijnen.

- beschermende handschoenen
- FFP3-mondmasker
- Een Tyvek® CAT III type 5/6 overall

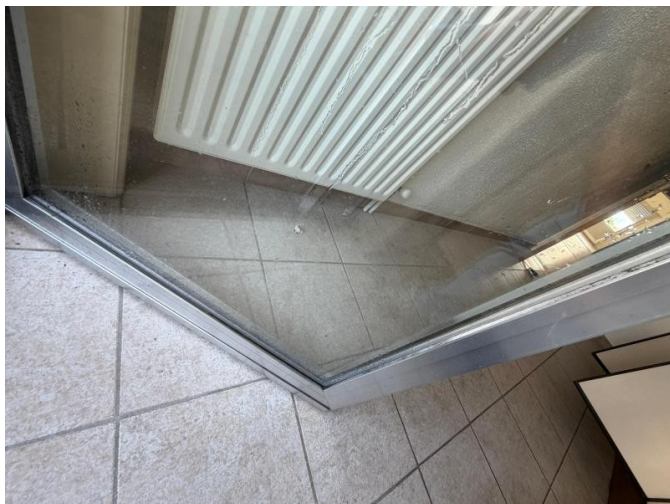
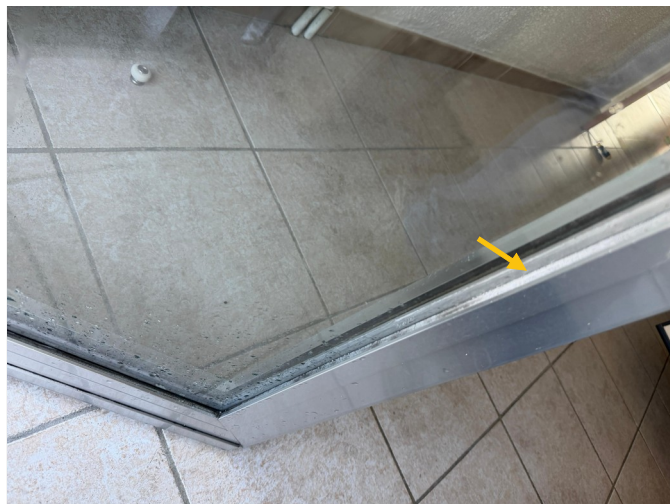
Het asbestmateriaal valt onder de mijlpaal van 2040.

| Eindbeoordeling materiaalrisico | Verhoogd materiaalrisico en/of verhoogde kans op vezelvrijgave |

| Gebondenheid | Categorie 1: hechtgebonden in oorsprong |
| Asbestsoort (vezeltype) | Alleen chrysotiel aanwezig |
| Asbestconcentratie | Laag (< 50%) |
| Toestand van het materiaal | Matig beschadigd, matig verweerd |

| # | Type | Referentie | Resultaat |
|---|---|---|---|
| 2.1 | Puntmonster | mastiek kader-glas | Chrysotiel |

| Beschrijving | Mastiek woning (kader-glas) |

Verwijderen

- Zorg voor een veilig beheer. Vermijd het beschadigen van het asbestmateriaal. Controleer de toestand jaarlijks op wijzigingen.

- Eenvoudige handelingen: mag via doe-het-zelf of door werknemer(s) met opleidingsattest eenvoudige handelingen  
Tijdens verwijderen in zijn geheel verwijderen en extra fixeren.

o Voor hechtgebonden toepassingen: Bij verwijdering door doe-het-zelf moet men dit afval dubbel en luchtdicht verpakt aandienen bij het gemeentelijk recyclagepark. Men raadpleegt best op voorhand de voorwaarden van het recyclagepark.

o Bij verwijdering door een aannemer of erkend asbestverwijderaar staat die zelf in voor het correct afvoeren van het asbestafval

- beschermende handschoenen
- FFP3-mondmasker
- Een Tyvek® CAT III type 5/6 overall

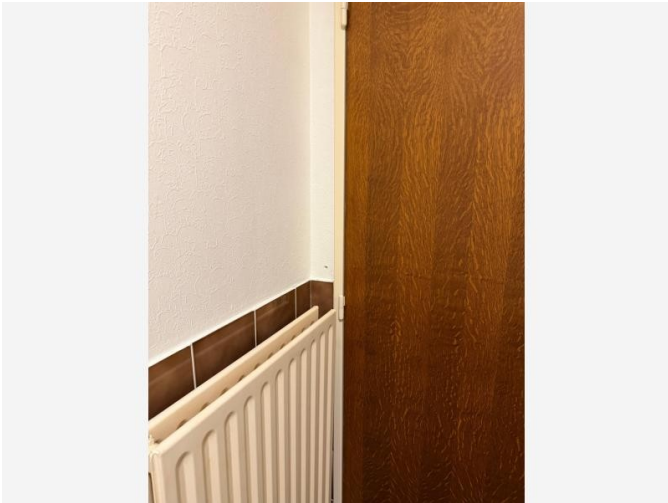
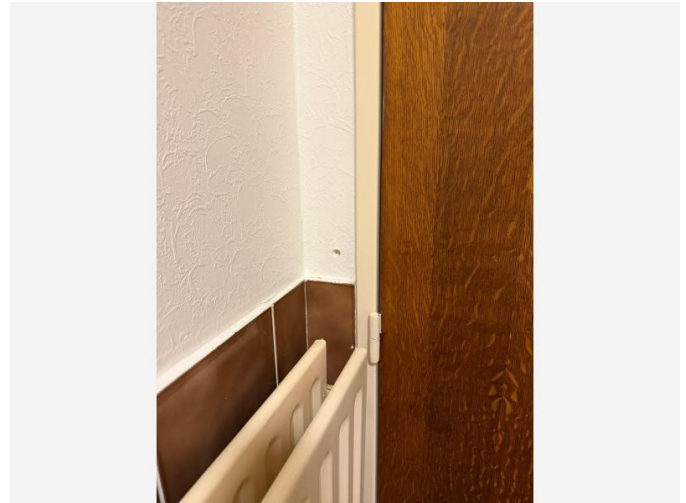
## Fiche 3: pleisterwerk muur

Geen asbest

| # | Type | Referentie | Resultaat |
|---|---|---|---|
| 3.1 | Mengmonster | staal pleisterwerk muur | Geen asbest |

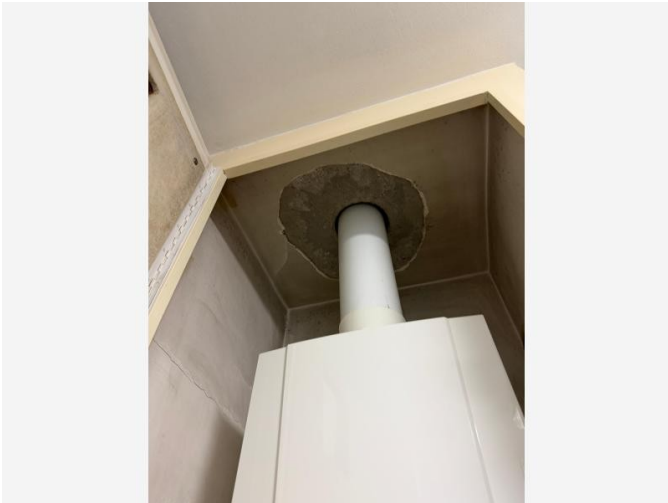
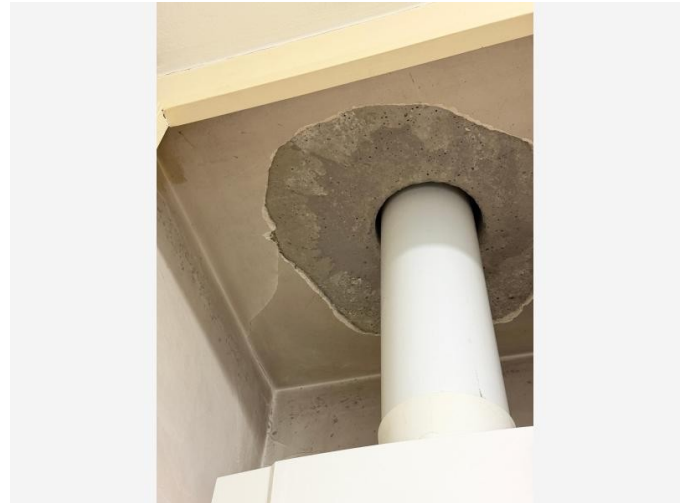
## Fiche 4: Pleisterwerk plafond

Geen asbest

| # | Type | Referentie | Resultaat |
|---|---|---|---|
| 4.1 | Mengmonster | staal pleisterwerk plafond | Geen asbest |

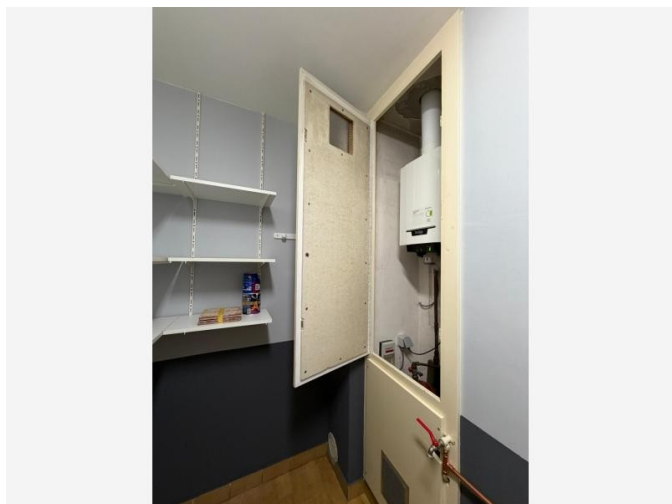
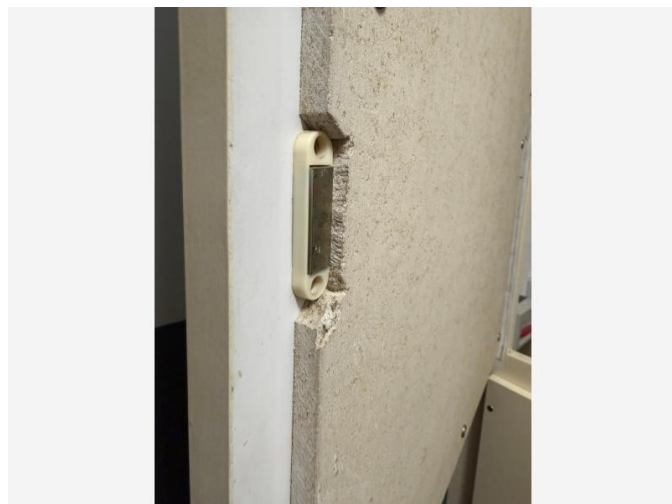
## Fiche 5: plaat stook (binnen)

Geen asbest

| # | Type | Referentie | Resultaat |
|---|---|---|---|
| 5.1 | Puntmonster | staal plaat stook | Geen asbest |

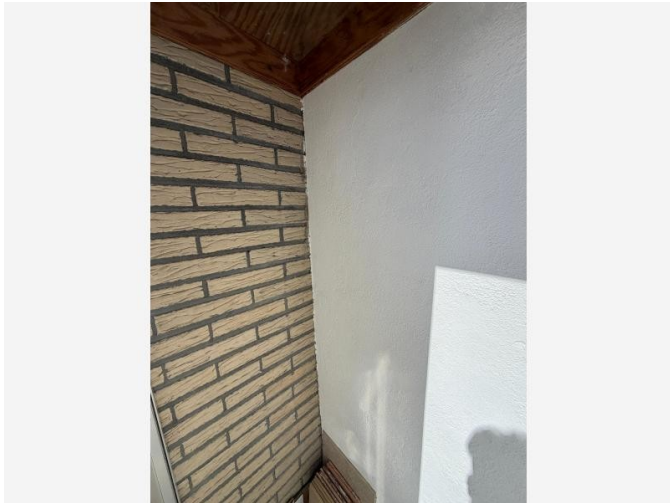
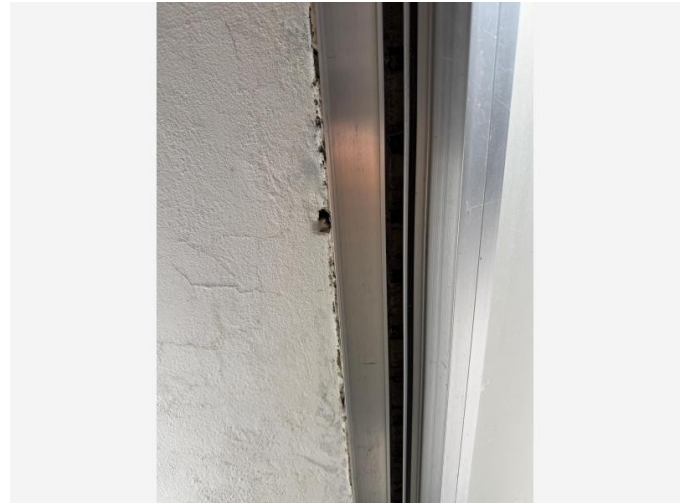
## Fiche 6: Cementering binnen

Geen asbest

| # | Type | Referentie | Resultaat |
|---|---|---|---|
| 6.1 | Mengmonster | staal cementering binnen | Geen asbest |

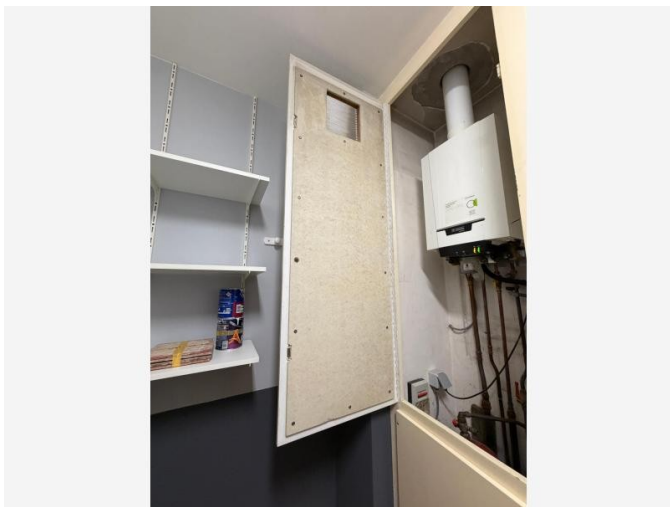
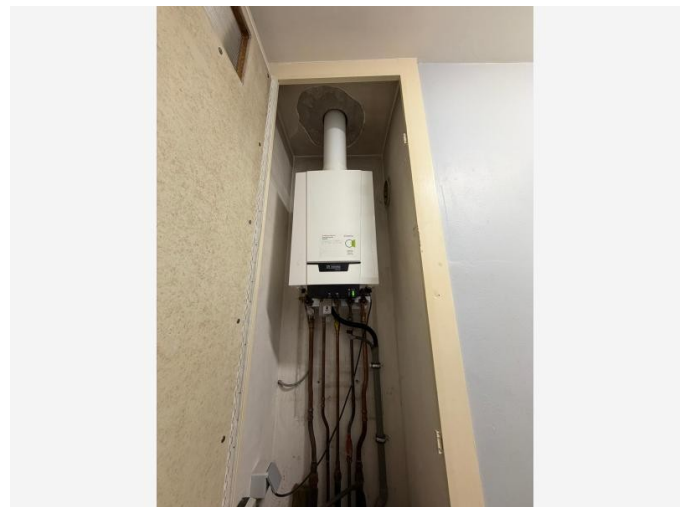
### Fiche 7: Ketel

| Beschrijving | Notitie | Terug te vinden op plannen |
|---|---|---|
| Fiche 7: Ketel | Ketel na 2001 (niet-verdacht) | - |
