# Asbestinventarisatattest

Stationstraat 48, 9170 Sint-Gillis-Waas

Attestnummer : 20260220-000297.000

Uitgegeven op : 20.02.2026

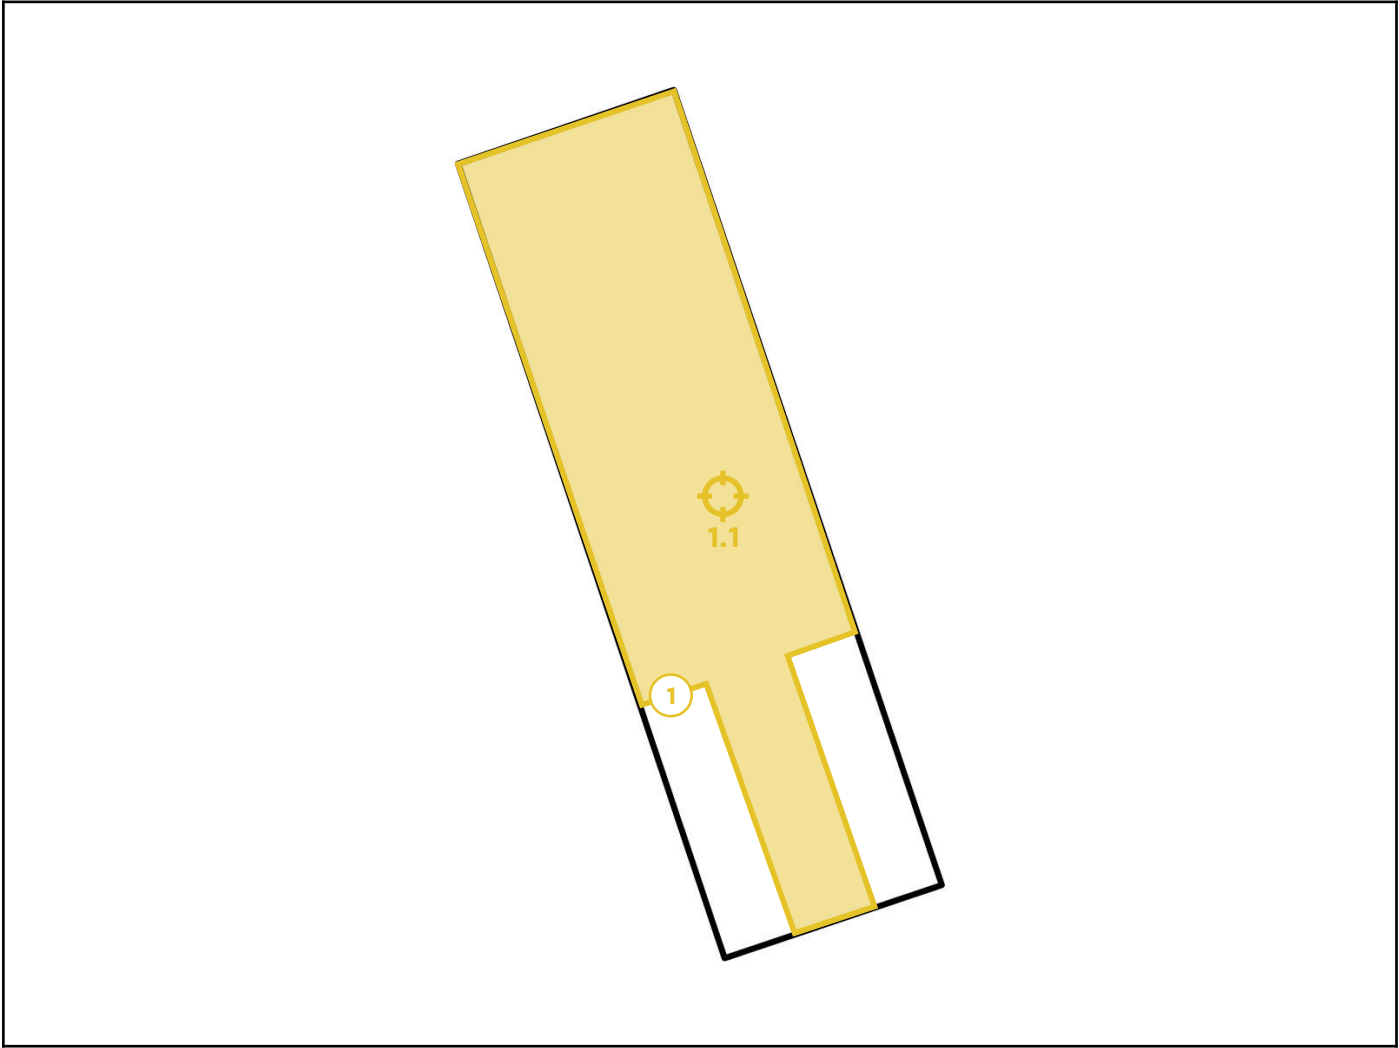
# Plan 1.8: Onderdak

| Beschrijving | Type | Actie |
|---|---|---|
| 1. Materialen onder de dakbedekking | Asbestmateriaal | Zorgvuldig beheren |
| 1.1 Code: 260217 stat dak | Puntmonster | - |

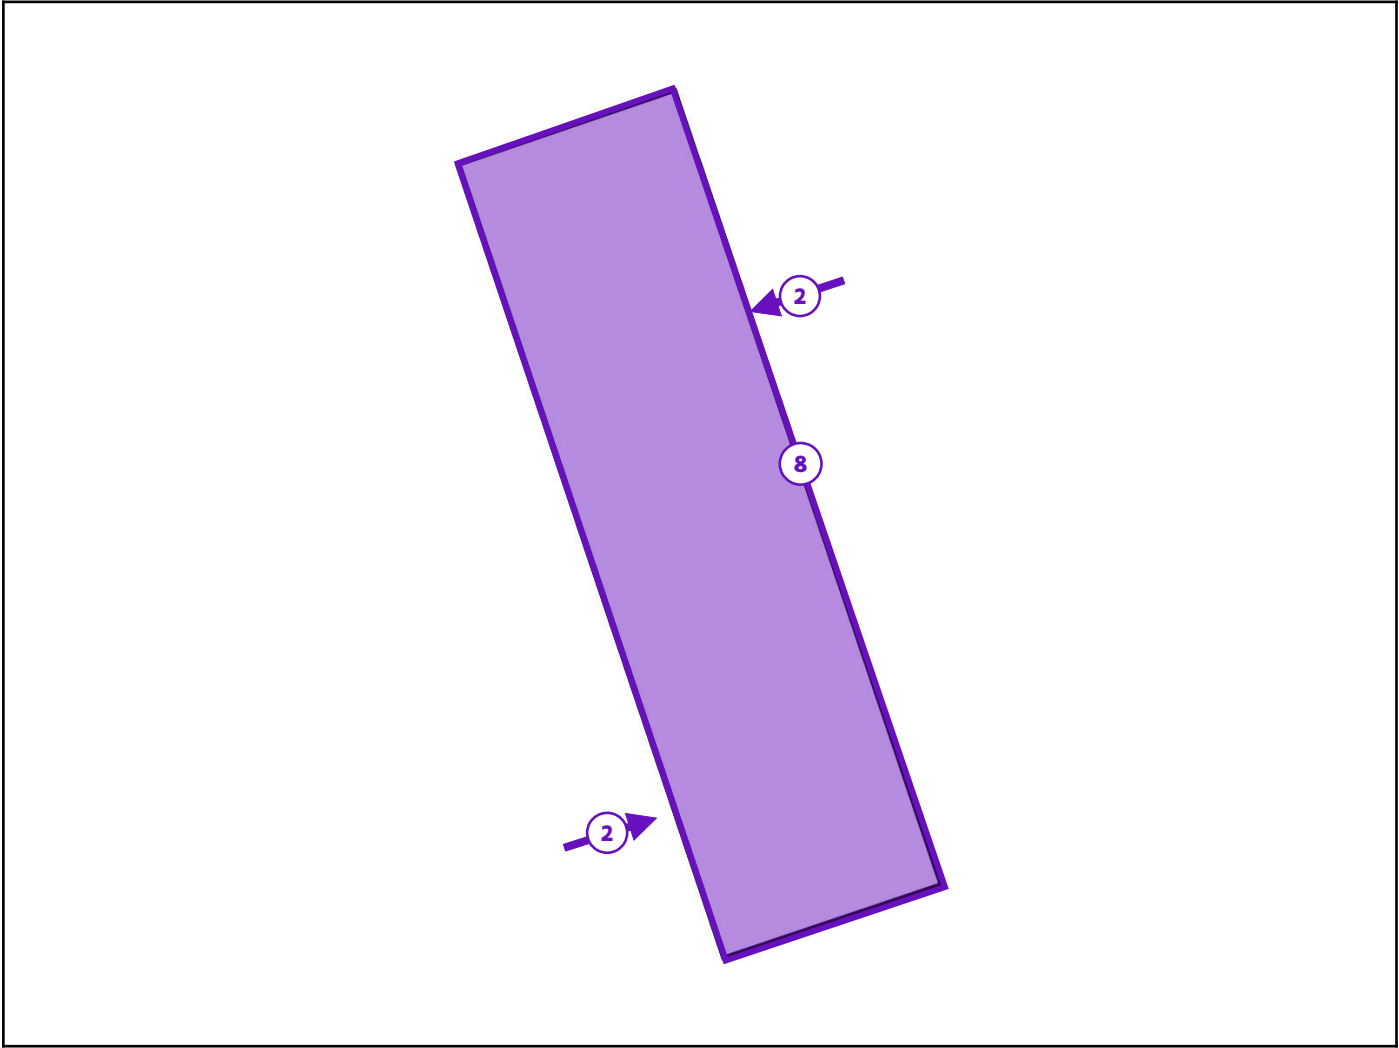
# Plan 1.9: Dak

| Beschrijving | Type | Actie |
|---|---|---|
| 2. Materialen van rookgaskanalen | Beperking | - |

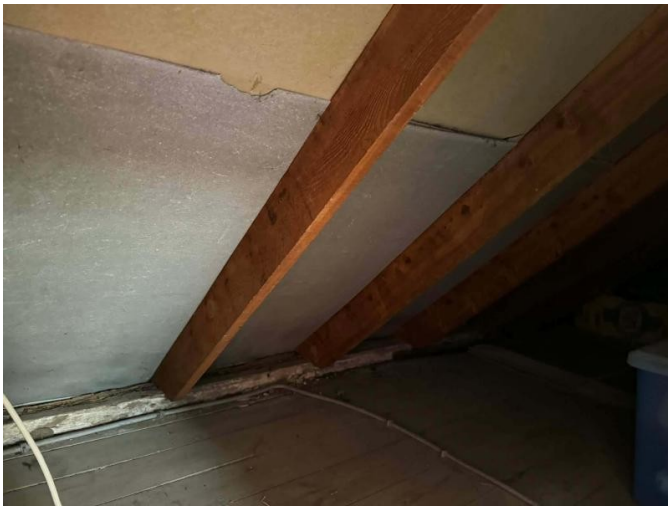
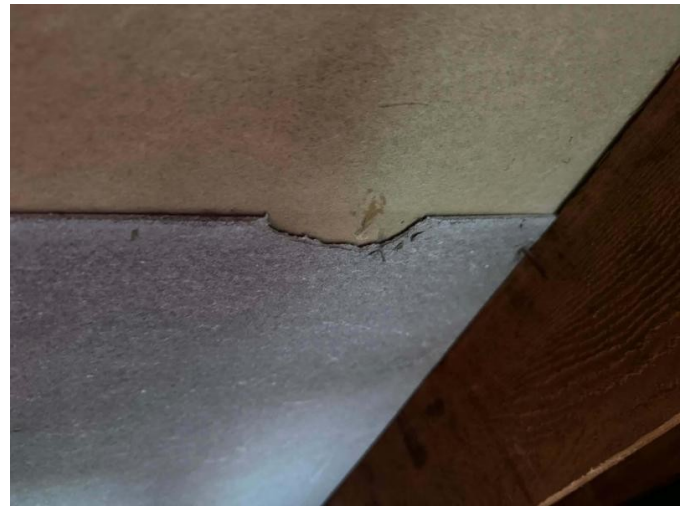
Overzichtsfoto

Detailfoto

Het asbestmateriaal valt onder de mijlpaal van 2040.

| Eindbeoordeling materiaalrisico | Laag materiaalrisico en/of verlaagde kans op vezelvrijgave |

| Gebondenheid | Categorie 1: hechtgebonden in oorsprong |
| Asbestsoort (vezeltype) | Alleen chrysotiel |
| Asbestconcentratie | Laag (< 50%) |
| Afschermingsgraad van het gehele materiaal | Geheel of deels (ook) vrij aan de binnenlucht |
| Toestand van het materiaal | Licht beschadigd, licht verweerd. Intact calciumsilicaatmateriaal of categorie III 'gebondenheid' |

| # | Type | Referentie | Resultaat |
|---|---|---|---|
| 1.1 | Puntmonster | 260217 stat dak | Chrysotiel |

| Asbestmateriaal | Plaat, paneel, tablet - Type Menuiserite |
| Hoeveelheid (oppervlakte - dikte - aantal) | • 75,00 m <sup>2</sup> - 1,00 cm - 1 stuk |

- Zorg voor een veilig beheer. Vermijd het beschadigen van het asbestmateriaal. Controleer de toestand jaarlijks op wijzigingen.

- Eenvoudige handelingen: enkel door erkend asbestverwijderaar  
Het is aangewezen dit materiaal te laten verwijderen door een erkend asbestverwijderaar of iemand met opleidingsattest eenvoudige handelingen. Het materiaal moet volledig gefixeerd kunnen worden voor de verwijdering. Als dit materiaal kan verwijderd worden zonder te breken, scheuren, beschadigen... en het asbest gefixeerd is, dan kan dit met eenvoudige handelingen. Vermijd stofvorming op elk moment van de werken. Het gebruik van sneldraaiende werktuigen (boormachine, slijpschijf, hogedrukreiniger...) is verboden. Zorg voor gepaste persoonlijke beschermingsmiddelen: minimaal FFP3-mondmasker (EN 149), wegwerpoverall met kap (minimaal Cat III, type 5/6), wegwerphandschoenen en overschoenen of afspoelbaar schoeisel. Afval: Een recyclagepark aanvaardt geen niet-hechtgebonden asbestafval. Het niet-hechtgebonden asbestafval dubbel verpakt afvoeren via een geregistreerd asbestinzamelaar

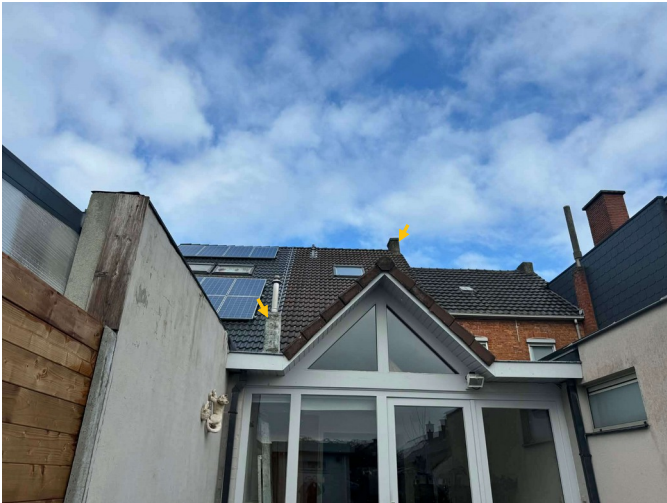
*Situeringsfoto*

**Reden:** Er is geen volledige risicobeoordeling mogelijk

**Uitleg van de asbestdeskundige:** De boven- en binnenkant van de schouw is niet geïnspecteerd.

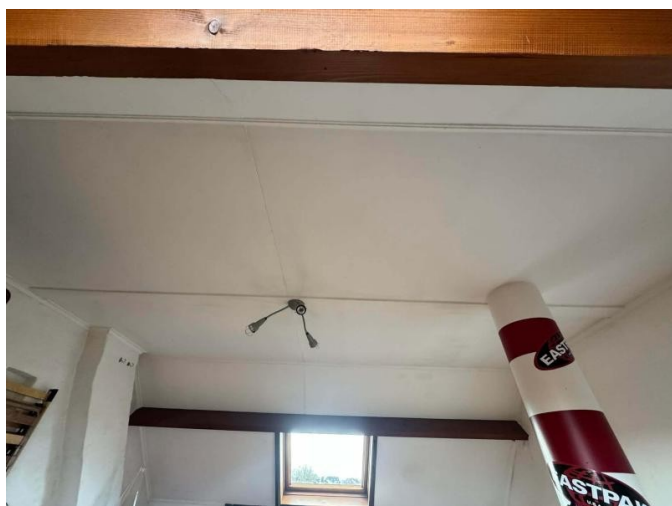
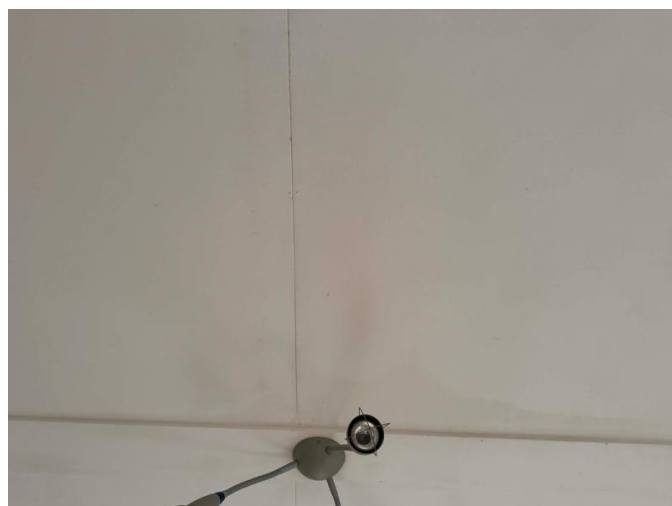
Het plaatmateriaal zelf is niet asbestverdacht. Materialen die eventueel aanwezig zouden zijn achter het aangebrachte plaatmateriaal aan de plafonds werden niet getest. Hiervoor is namelijk een destructief onderzoek nodig.

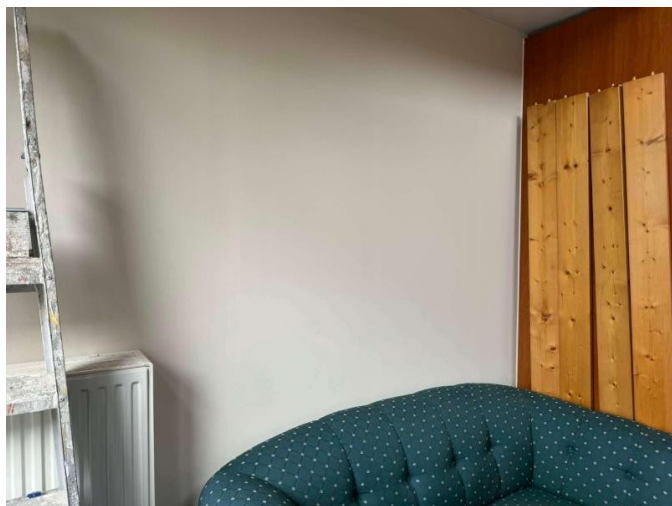
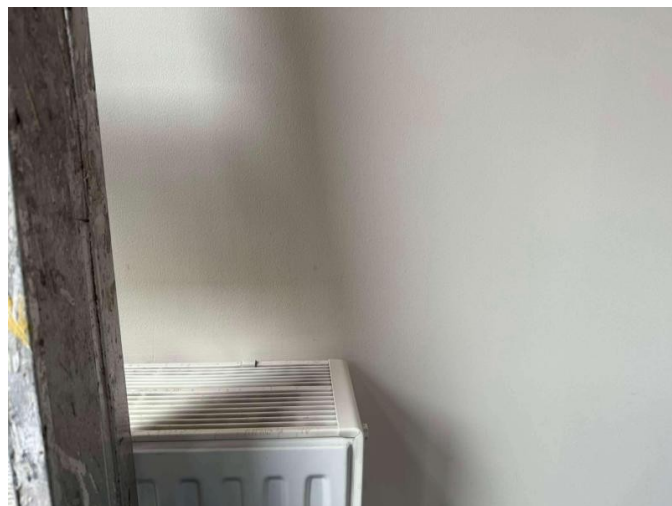
Het plaatmateriaal zelf is niet asbestverdacht. Materialen die eventueel aanwezig zouden zijn achter het aangebrachte plaatmateriaal aan de muren werden niet getest. Hiervoor is namelijk een destructief onderzoek nodig.

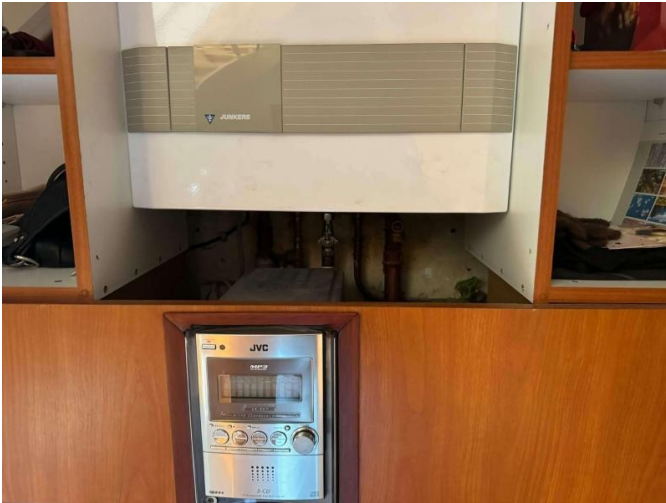
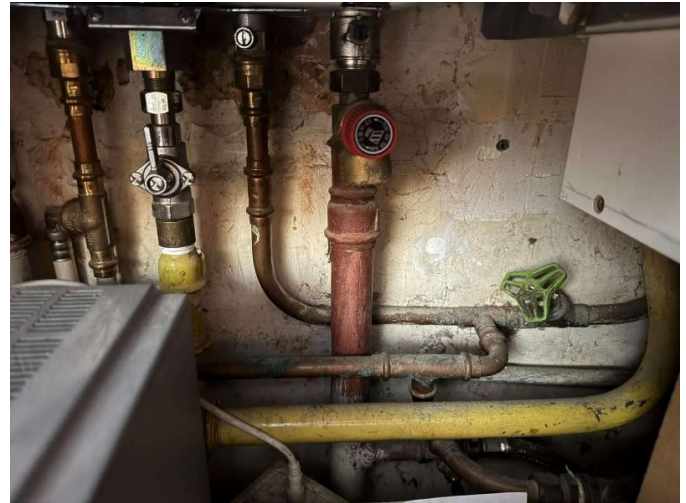
## Fiche 5: Bezetting muur

Geen asbest

| # | Type | Referentie | Resultaat |
|---|---|---|---|
| 5.1 | Mengmonster | 260217 stat muur | Geen asbest |

| Opmerking | Staalname in de keuken/stooklokaal, slaapkamer en trappenhal. Dit is een inschatting van de hoeveelheid. |

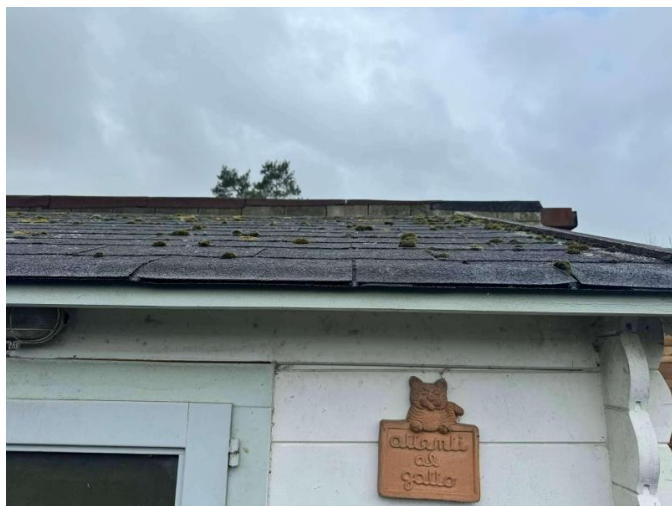
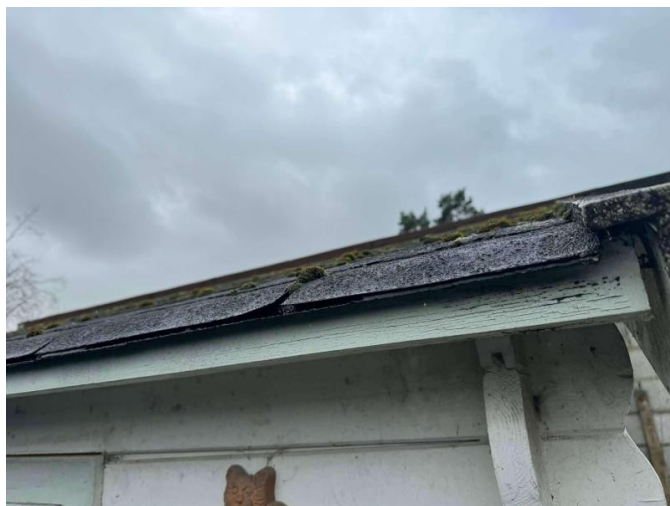
## Fiche 6: Roofing - garage

Geen asbest

| # | Type | Referentie | Resultaat |
|---|---|---|---|
| 6.1 | Puntmonster | 260217 stat roof | Geen asbest |

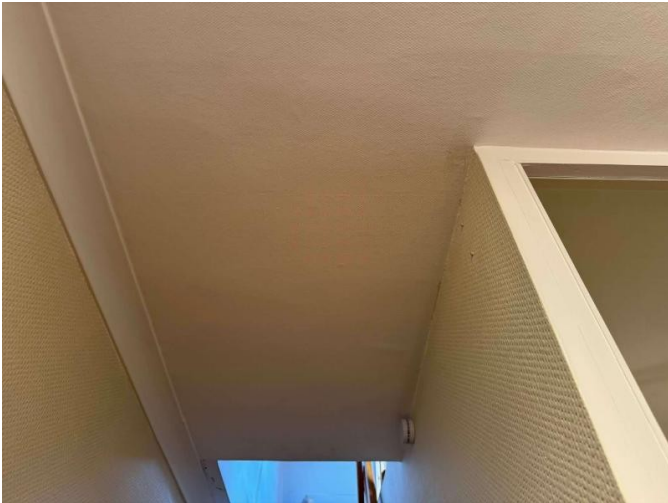
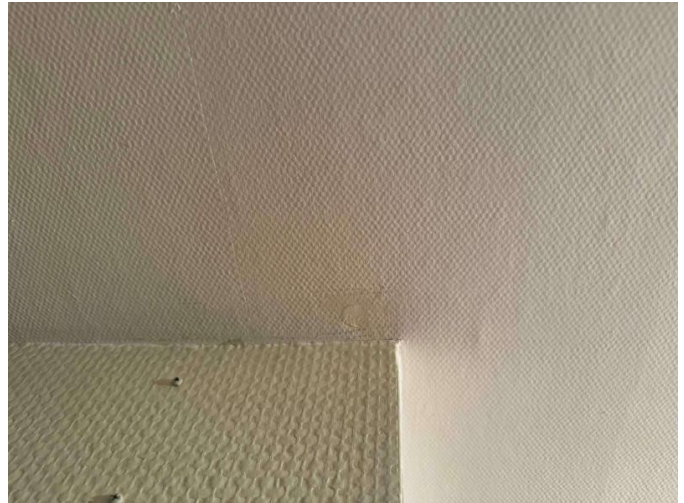
## Fiche 7: Bezetting plafond

Geen asbest

| # | Type | Referentie | Resultaat |
|---|---|---|---|
| 7.1 | Mengmonster | 260217 stat plaf | Geen asbest |

| Opmerking | Staalname in de badkamer, slaapkamer en trappenhal. Het plafond in de keuken/stooklokaal is niet bepleisterd. Dit is een inschatting van de hoeveelheid. |

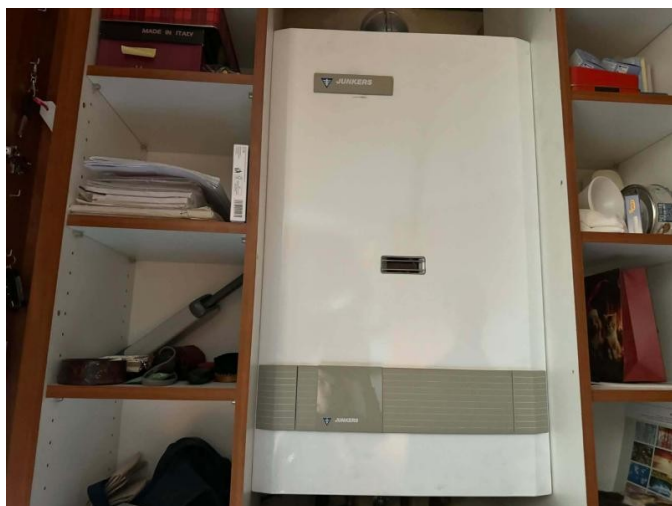
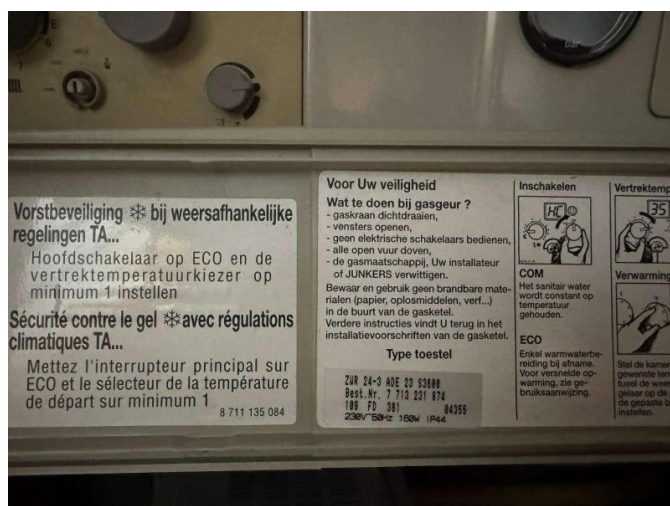
## Fiche 9: Ketel

| Beschrijving | Notitie | Terug te vinden op plannen |
|---|---|---|
| Fiche 9: Ketel | De ketel dateert van 2003, in dit jaar werden er geen asbesthoudende materialen meer verwerkt in ketels. | Plan 1.1: Gelijkvloers |

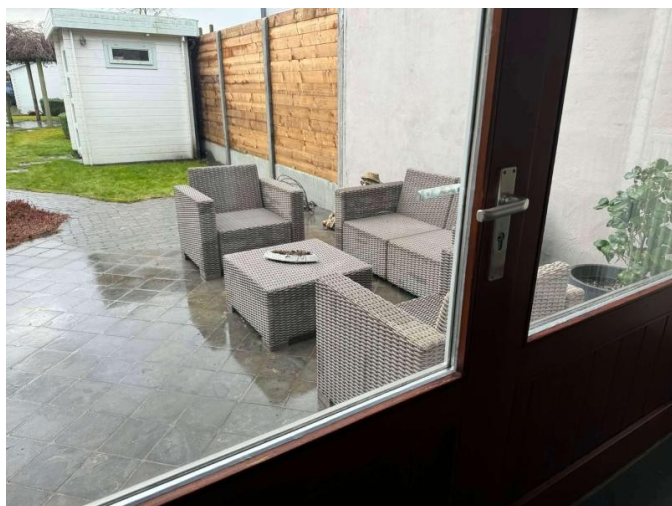
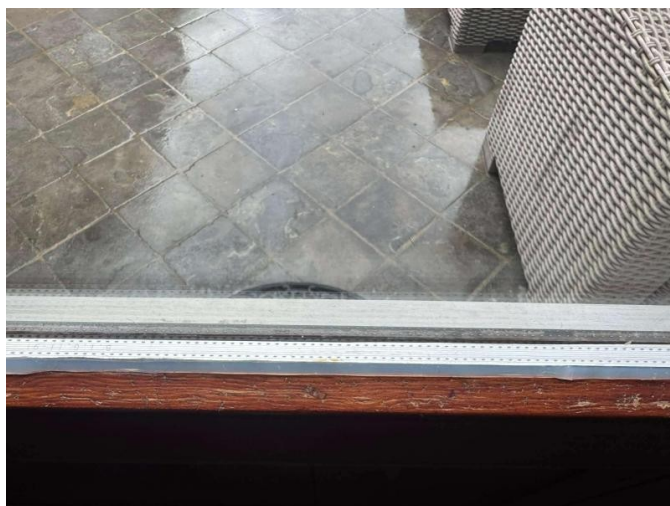
## Fiche 10: Kit aan de ramen

| Beschrijving | Notitie | Terug te vinden op plannen |
|---|---|---|
| Fiche 10: Kit aan de ramen | Elastische kit, deze is niet asbestverdacht. | Plan 1.1: Gelijkvloers<br>Plan 1.4: Eerste verdieping |
