# Asbestinventarisatetest

Parmastraat 38, 9120 Beveren-Kruibeke-Zwijndrecht

Attestnummer : 20260422-000021.000

**Niet-asbestveilig**

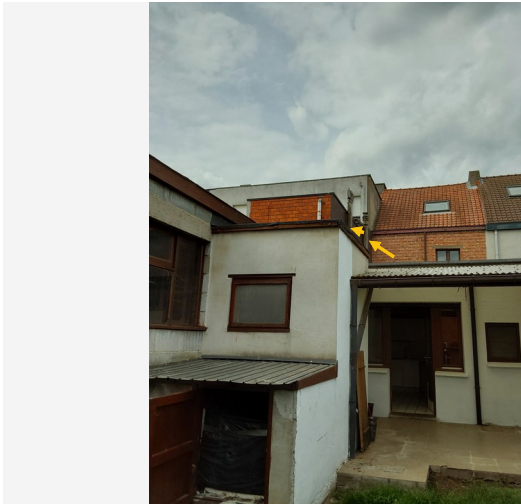
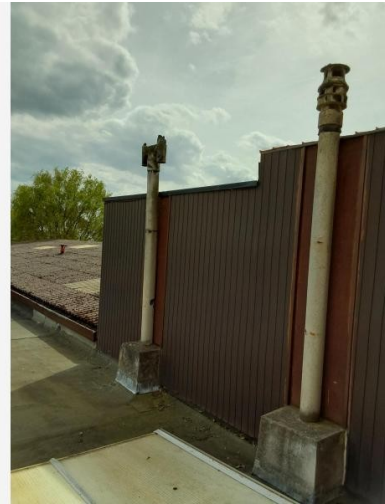
| Eindbeoordeling materiaalrisico | Laag materiaalrisico en/of verlaagde kans op vezelvrijgave |

| Asbestsoort (vezeltype) | Crocidoliet aanwezig |
| Toestand van het materiaal | Licht beschadigd, licht verweerd. Intacte calciumsilicaatplaat of materiaal met categorie 3-gebondenheid |

| Beschrijving | schouwpijp |
| Identificatiemethode | <p>De asbestdeskundige beoordeelt het materiaal als asbestverdacht en dus asbesthoudend, en dit zonder monsternamen.</p> <p>Motivatie: De opdrachtgever weigert om het materiaal te laten bemonsteren.</p> |

Het asbestmateriaal valt onder de mijlpaal van 2034.

Verwijderen

- Zorg voor een veilig beheer. Vermijd het beschadigen van het asbestmateriaal. Controleer de toestand jaarlijks op wijzigingen.
- Voer bijkomende staalname(s) uit.

- Eenvoudige handelingen: mag via doe-het-zelf of door werknemer(s) met opleidingsattest eenvoudige handelingen  
Een doe het zelf mag hechtgebonden buitentoepassingen verwijderen zonder beschadigen of vergruizen. Binnen alléén als ze intact zijn en geen vezels zichtbaar.  
Beschadigd of verweerd asbest mag enkel ook door doe-het-zelf verwijderd worden indien er niemand anders in de buurt is.  
Gezien de ouderdom en verwerking het asbestmateriaal doet men toch best bij verwijdering beroep op werknemers met een opleidingsattest. Zij hebben ervaring en de juiste materialen om dit veilig te laten verlopen. Op een dak werken is gevaarlijk als U dit niet gewoon bent, de buizen zijn ook moeilijk te hanteren en breken dikwijls bij de moffen.

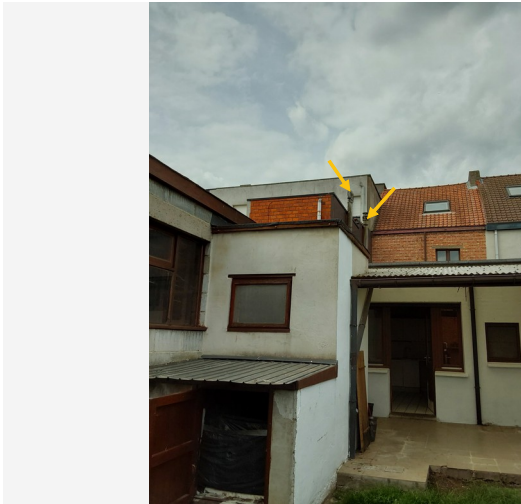
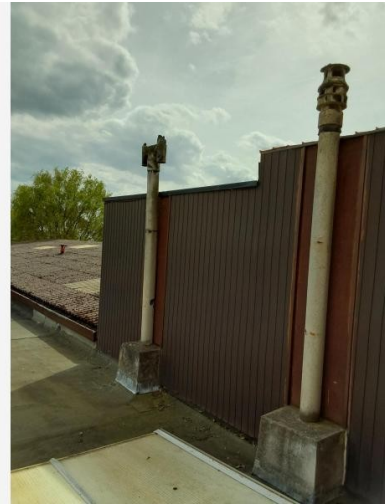
| Eindbeoordeling materiaalrisico | Laag materiaalrisico en/of verlaagde kans op vezelvrijgave |

| Asbestsoort (vezeltype) | Crocidoliet aanwezig |
| Toestand van het materiaal | Licht beschadigd, licht verweerd. Intacte calciumsilicaatplaat of materiaal met categorie 3-gebondenheid |

| Beschrijving | schouwhoed op plat dak |
| Identificatiemethode | <p>De asbestdeskundige beoordeelt het materiaal als asbestverdacht en dus asbesthoudend, en dit zonder monsternamen.</p> <p>Motivatie: De opdrachtgever weigert om het materiaal te laten bemonsteren.</p> |

Het asbestmateriaal valt onder de mijlpaal van 2034.

Verwijderen

- Zorg voor een veilig beheer. Vermijd het beschadigen van het asbestmateriaal. Controleer de toestand jaarlijks op wijzigingen.
- Voer bijkomende staalname(s) uit.

- Eenvoudige handelingen: mag via doe-het-zelf of door werknemer(s) met opleidingsattest eenvoudige handelingen

Gezien de ouderdom en verwerking het asbestmateriaal doet men toch best bij verwijdering beroep op werknemers met een opleidingsattest. Zij hebben ervaring en de juiste materialen om dit veilig te laten verlopen. Op een dak werken als je dit niet gewoon bent raden we af.

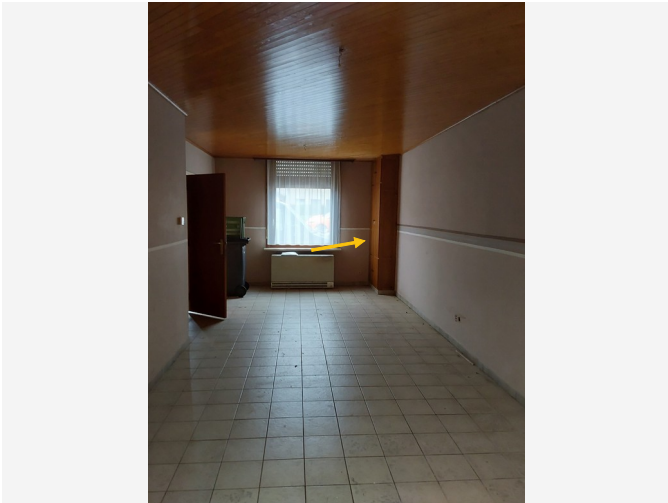
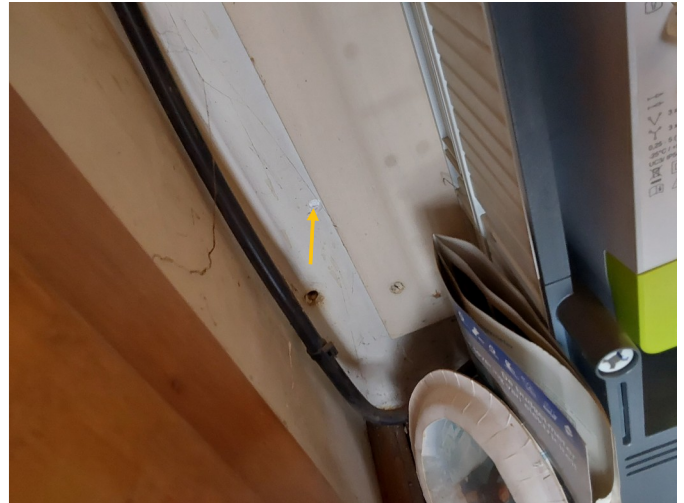
## Fiche 10: bepleistering op de muren

Geen asbest

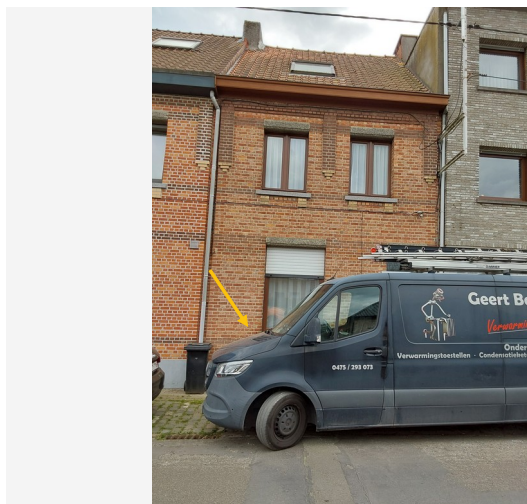
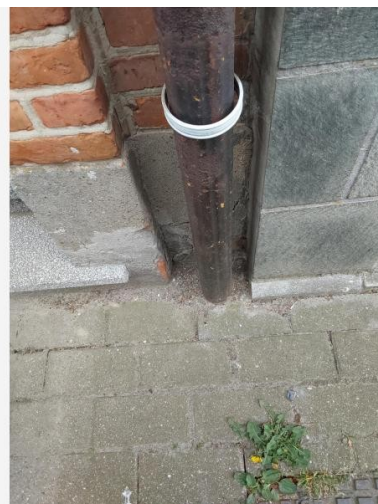
## Fiche 11: crepie gevel voor

Geen asbest

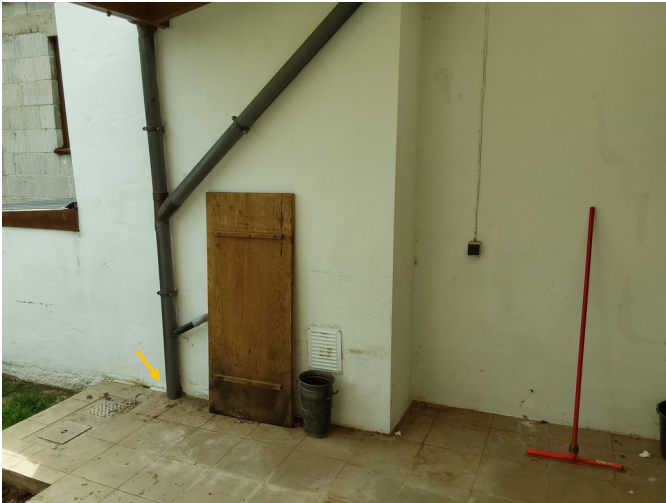
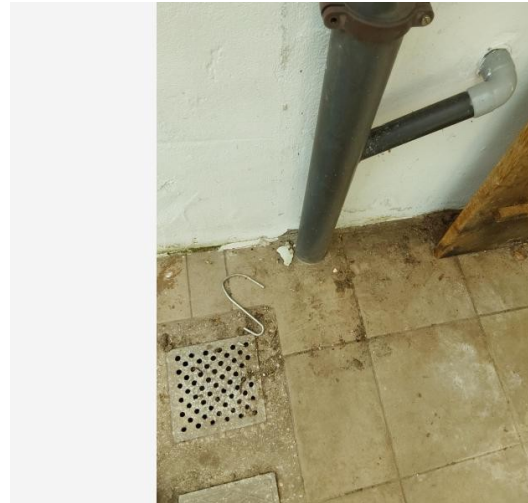
## Fiche 12: crepie gevel achteraan

Geen asbest
