# Asbestinventarisatetest

Voorhout 13, 9190 Stekene

Attestnummer : **20261005-000081.000**

Uitgegeven op : **05.10.2026**

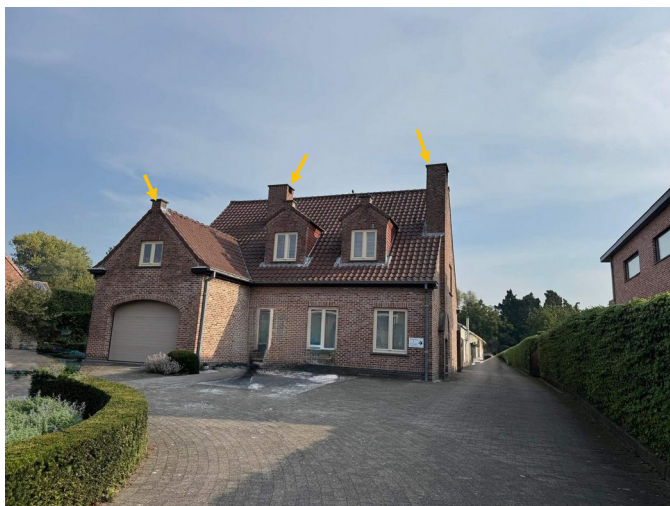
**Reden:** Er is geen volledige risicobeoordeling mogelijk

**Uitleg van de asbestdeskundige:** De boven- en binnenzijde van de schouwen werden niet geïnspecteerd en maken geen deel uit van de uitgevoerde expertiseopdracht. Deze delen waren niet visueel toegankelijk en werden niet destructief onderzocht. Bijgevolg kan geen uitspraak worden gedaan over de eventuele aanwezigheid van asbesthoudende materialen, waaronder asbesthoudende doorvoeren, in deze niet-geïnspecteerde zones. Het vaststellen van de aanwezigheid van dergelijke materialen vereist een aanvullend, gericht en desgevallend destructief onderzoek.

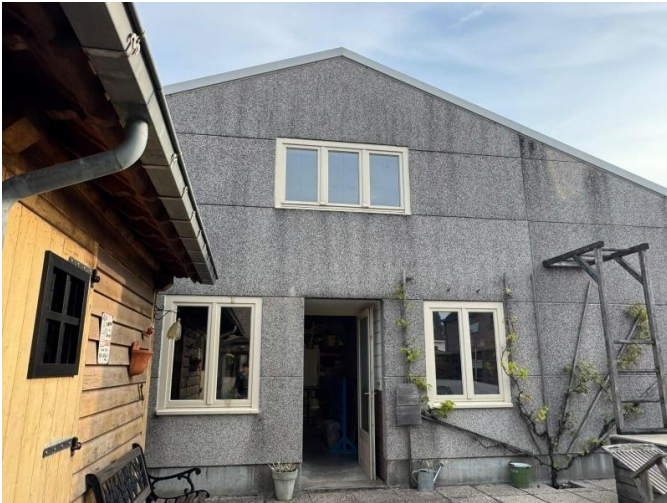
**Bouwjaar:** 2003

*Constructies gebouwd vanaf 2001 moeten niet onderzocht worden*

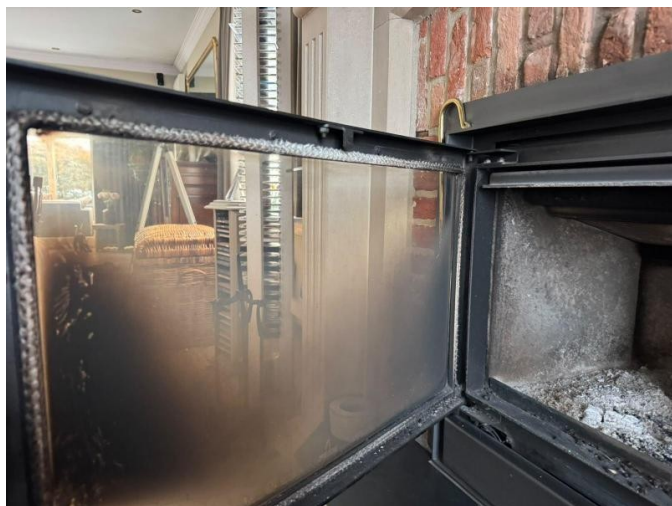
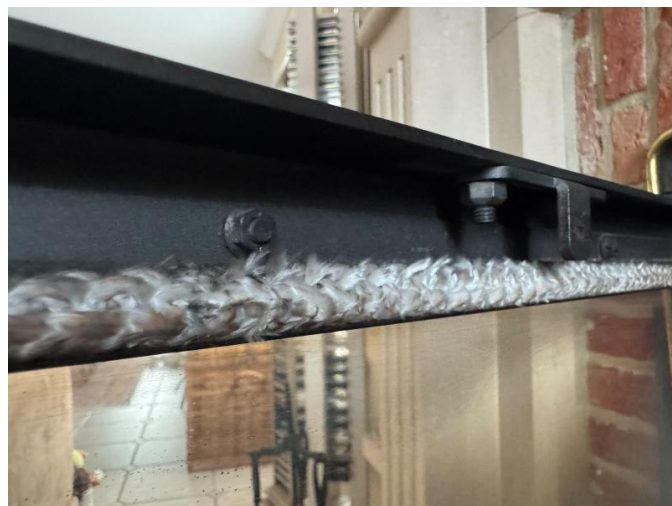
Dit is geen asbesthoudende koord.

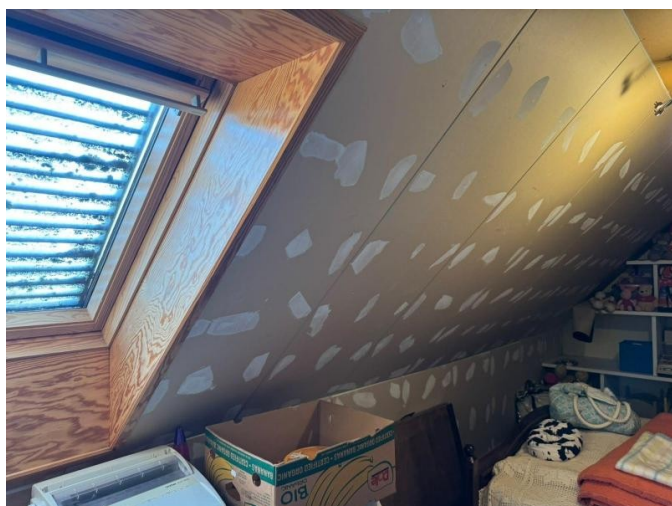
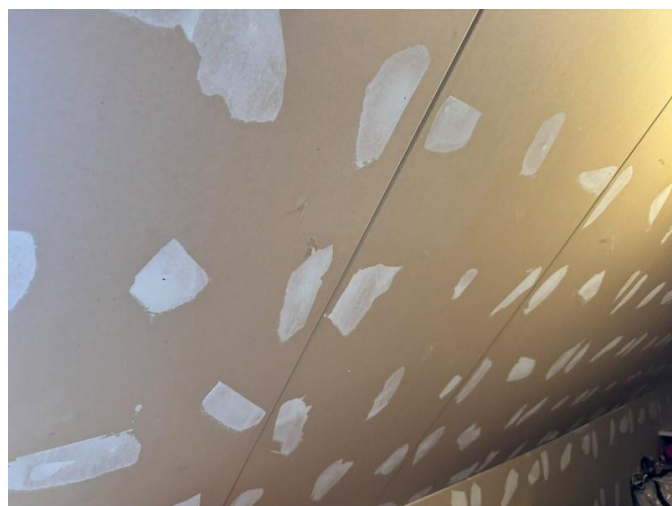
Het plaatmateriaal zelf is niet asbestverdacht. Materialen die eventueel aanwezig zouden zijn achter het aangebrachte plaatmateriaal aan de muren werden niet getest. Hiervoor is namelijk een aanvullend, destructief onderzoek nodig.

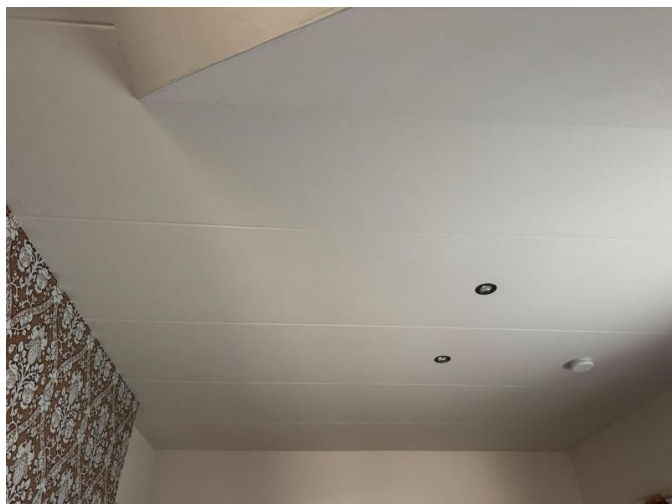
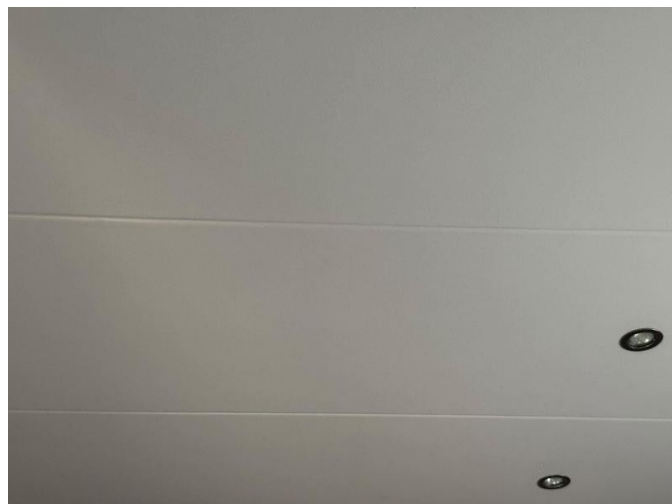
Het plaatmateriaal zelf is niet asbestverdacht. Materialen die eventueel aanwezig zouden zijn achter het aangebrachte plaatmateriaal aan de plafonds werden niet getest. Hiervoor is namelijk een aanvullend, destructief onderzoek nodig.

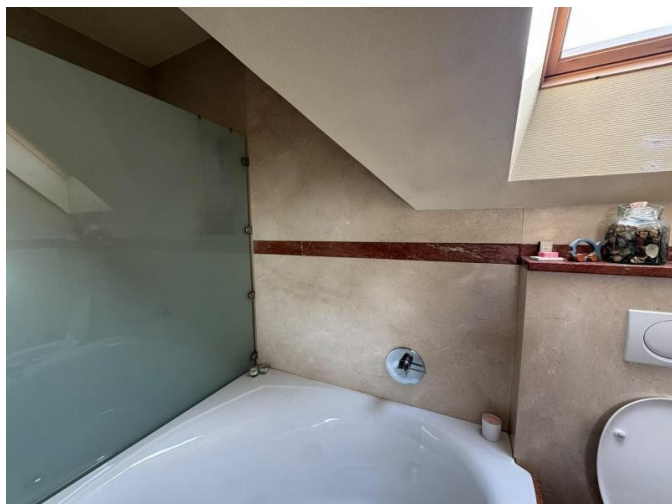
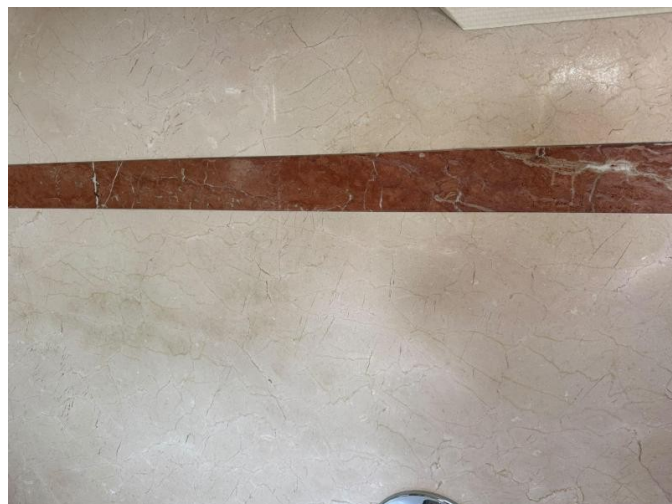
De lijmlaag en eventueel andere materialen aanwezig achter de tegels in de badkamer en het toilet zijn niet getest. Hiervoor is een aanvullend, destructief onderzoek nodig.

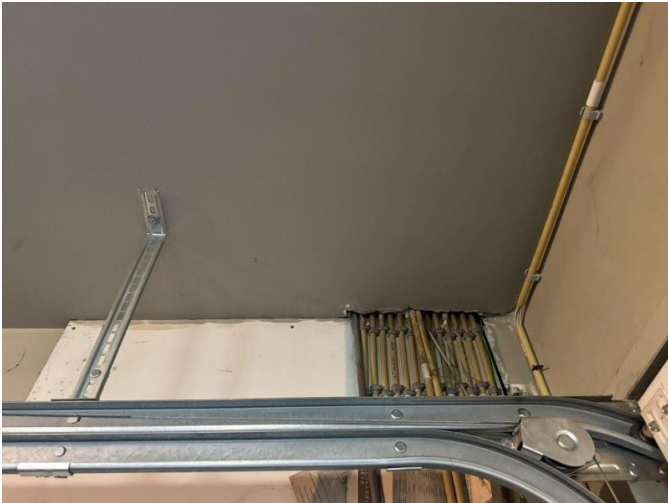
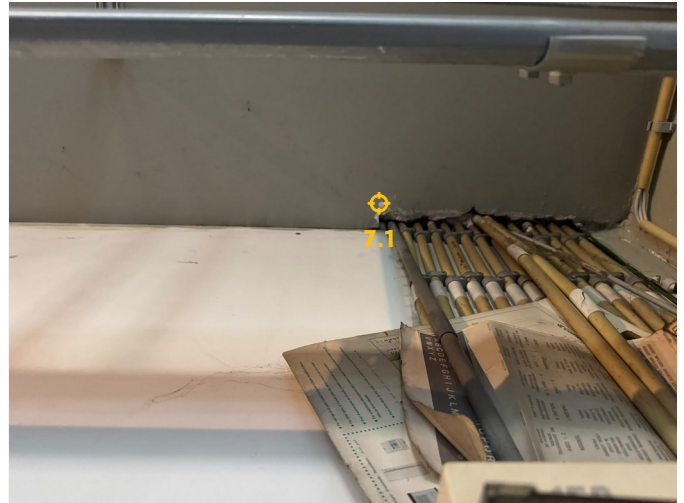
## Fiche 7: Bezetting plafond

Geen asbest

| Opmerking | Staalnamen in het stooklokaal. De andere plafonds bestaan uit plaatmateriaal. De vermelde hoeveelheid betreft uitsluitend een indicatieve inschatting op basis van de tijdens de niet-destructieve inspectie vastgestelde situatie en vormt geen exacte bepaling van de werkelijk aanwezige hoeveelheid. Aan de opgegeven hoeveelheid kunnen geen rechten of garanties worden ontleend. |

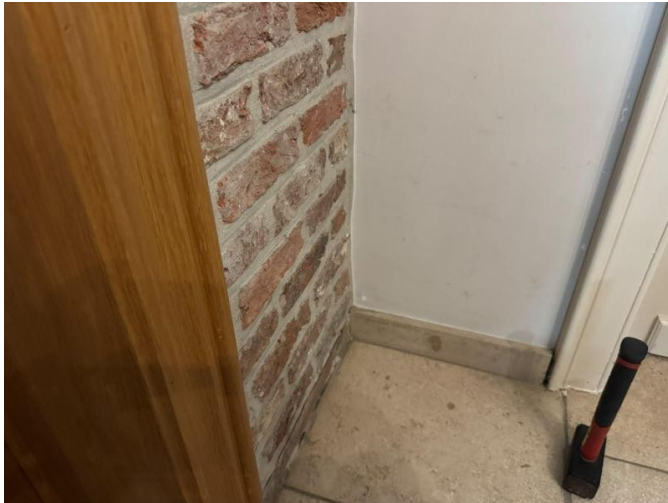
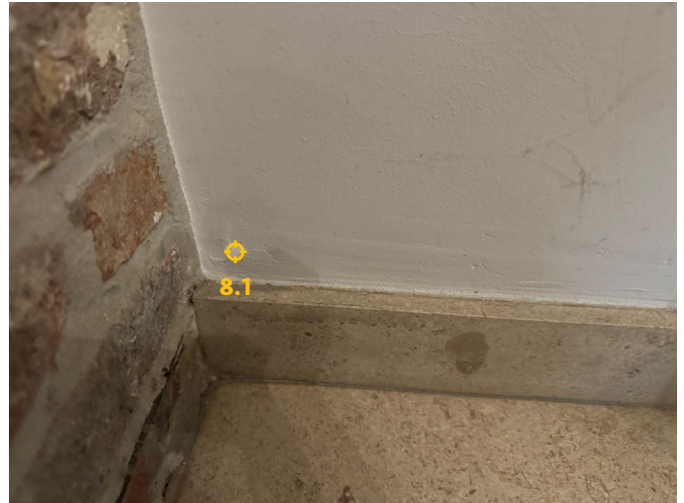
## Fiche 8: Bezetting muur

Geen asbest

| Opmerking | Staalname in de keuken, slaapkamer, trappenhal en stooklokaal. De vermelde hoeveelheid betreft uitsluitend een indicatieve inschatting op basis van de tijdens de niet-destructieve inspectie vastgestelde situatie en vormt geen exacte bepaling van de werkelijk aanwezige hoeveelheid. Aan de opgegeven hoeveelheid kunnen geen rechten of garanties worden ontleend. |

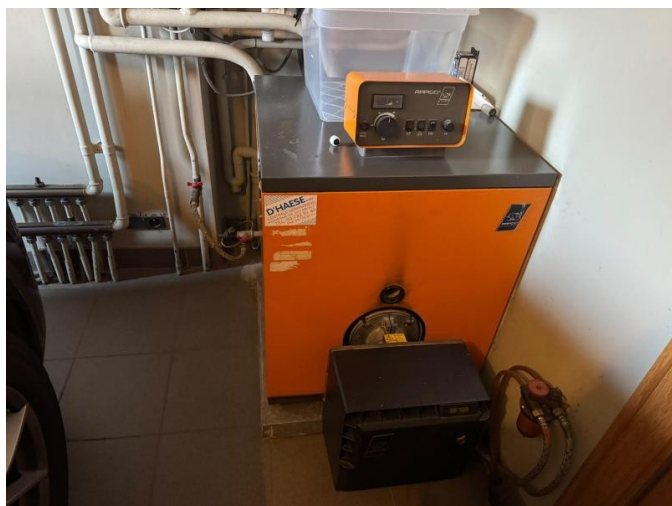
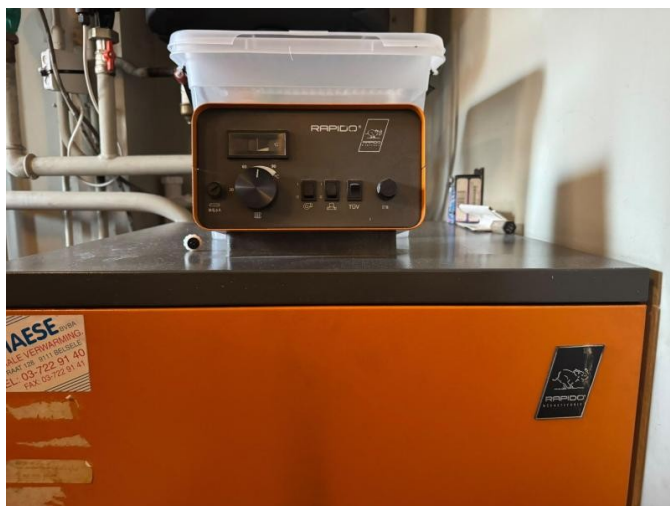
## Fiche 9: Ketel

| Beschrijving | Notitie | Terug te vinden op plannen |
|---|---|---|
| Fiche 9: Ketel | De aanwezige verwarmingsketel werd visueel geïnspecteerd. De zichtbare buitenzijde van de ketel vertoont geen rechtstreeks waarneembare asbestverdachte toepassingen. Eventuele thermische isolatie, pakkingen, afdichtingen of andere materialen die zich intern of achter de metalen mantel van de ketel bevinden, konden niet worden gecontroleerd zonder demontage/destructief onderzoek. Gezien de ouderdom van de installatie kan de aanwezigheid van asbesthoudende materialen in niet-zichtbare delen niet worden uitgesloten. Voor een volledige beoordeling van de samenstelling van de interne en/of afgeschermd onderdelen is een aanvullend, desgevallend destructief, onderzoek met staalname noodzakelijk. | Plan 1.1: Gelijkvloers |

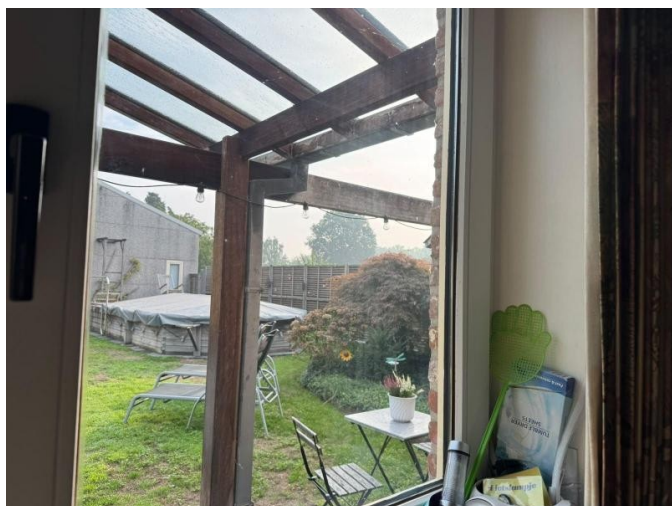
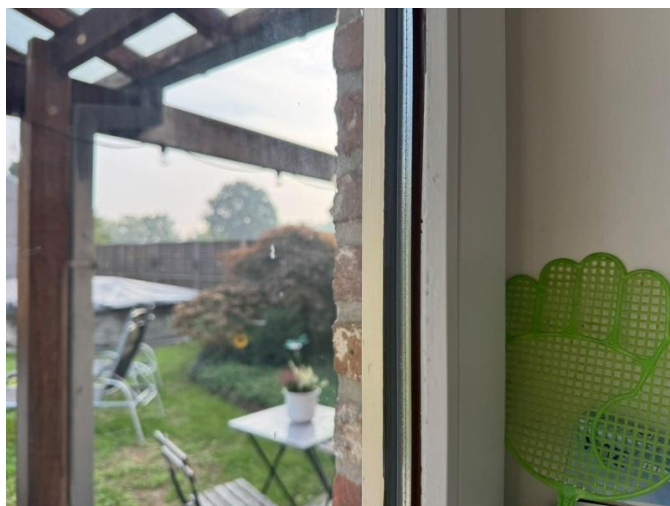
## Fiche 10: Kit aan de ramen

| Beschrijving | Notitie | Terug te vinden op plannen |
|---|---|---|
| Fiche 10: Kit aan de ramen | Elastische kit, deze is niet asbestverdacht. | Plan 1.1: Gelijkvloers<br>Plan 1.4: Eerste verdieping |

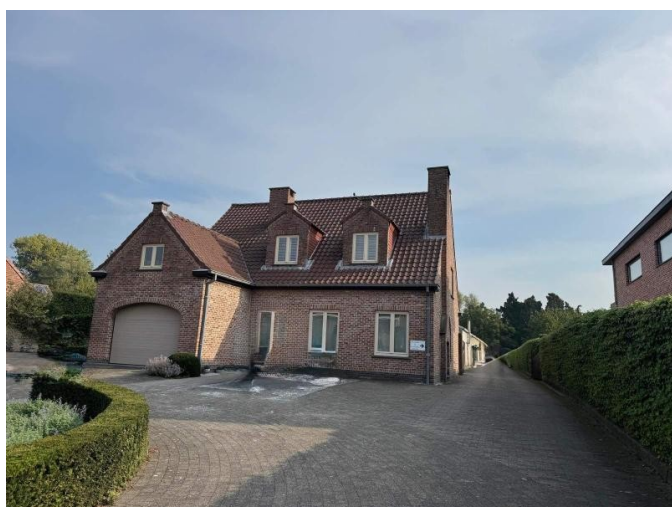
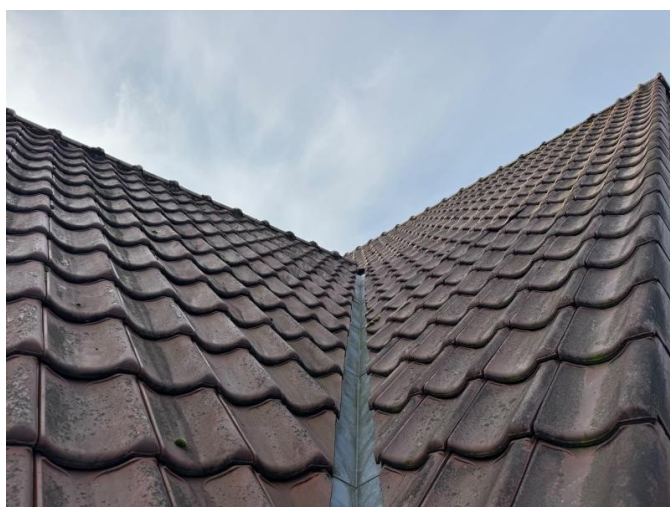
## Fiche 11: Dakbedekking

| Beschrijving | Notitie | Terug te vinden op plannen |
|---|---|---|
| Fiche 11: Dakbedekking | Dit zijn geen asbesthoudende dakpannen. | Plan 1.8: Dakbedekking |

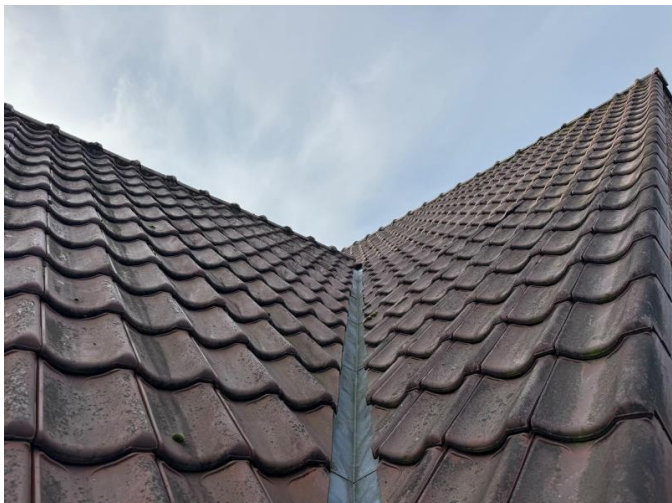
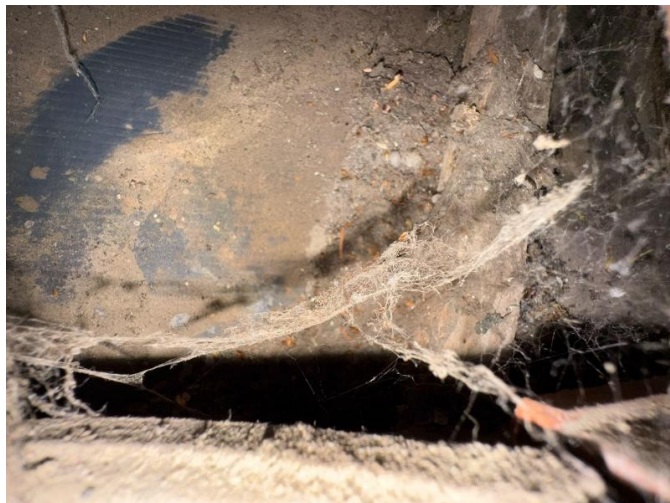
## Fiche 12: Onderdak - hoofdbouw

| Beschrijving | Notitie | Terug te vinden op plannen |
|---|---|---|
| Fiche 12: Onderdak - hoofdbouw | Het geïnspecteerde deel van het onderdak is niet asbesthoudend (zie foto). Enkel een beperkt deel van het onderdak kon visueel worden geïnspecteerd. Andere delen van het onderdak, evenals eventuele materialen die zich hieronder bevinden, werden niet onderzocht. Bij gebrek aan een volledig destructief onderzoek kan niet worden uitgesloten dat op andere locaties onder de dakpannen een asbesthoudend onderdak aanwezig is. Indien hierover zekerheid gewenst is, is een aanvullend destructief onderzoek noodzakelijk. | Plan 1.7: Onderdak |
