# Asbestinventarisatattest

Fabriekstraat 117, 9120 Beveren-Kruibeke-Zwijndrecht

Attestnummer : 20260901-000064.000

**Niet-asbestveilig**

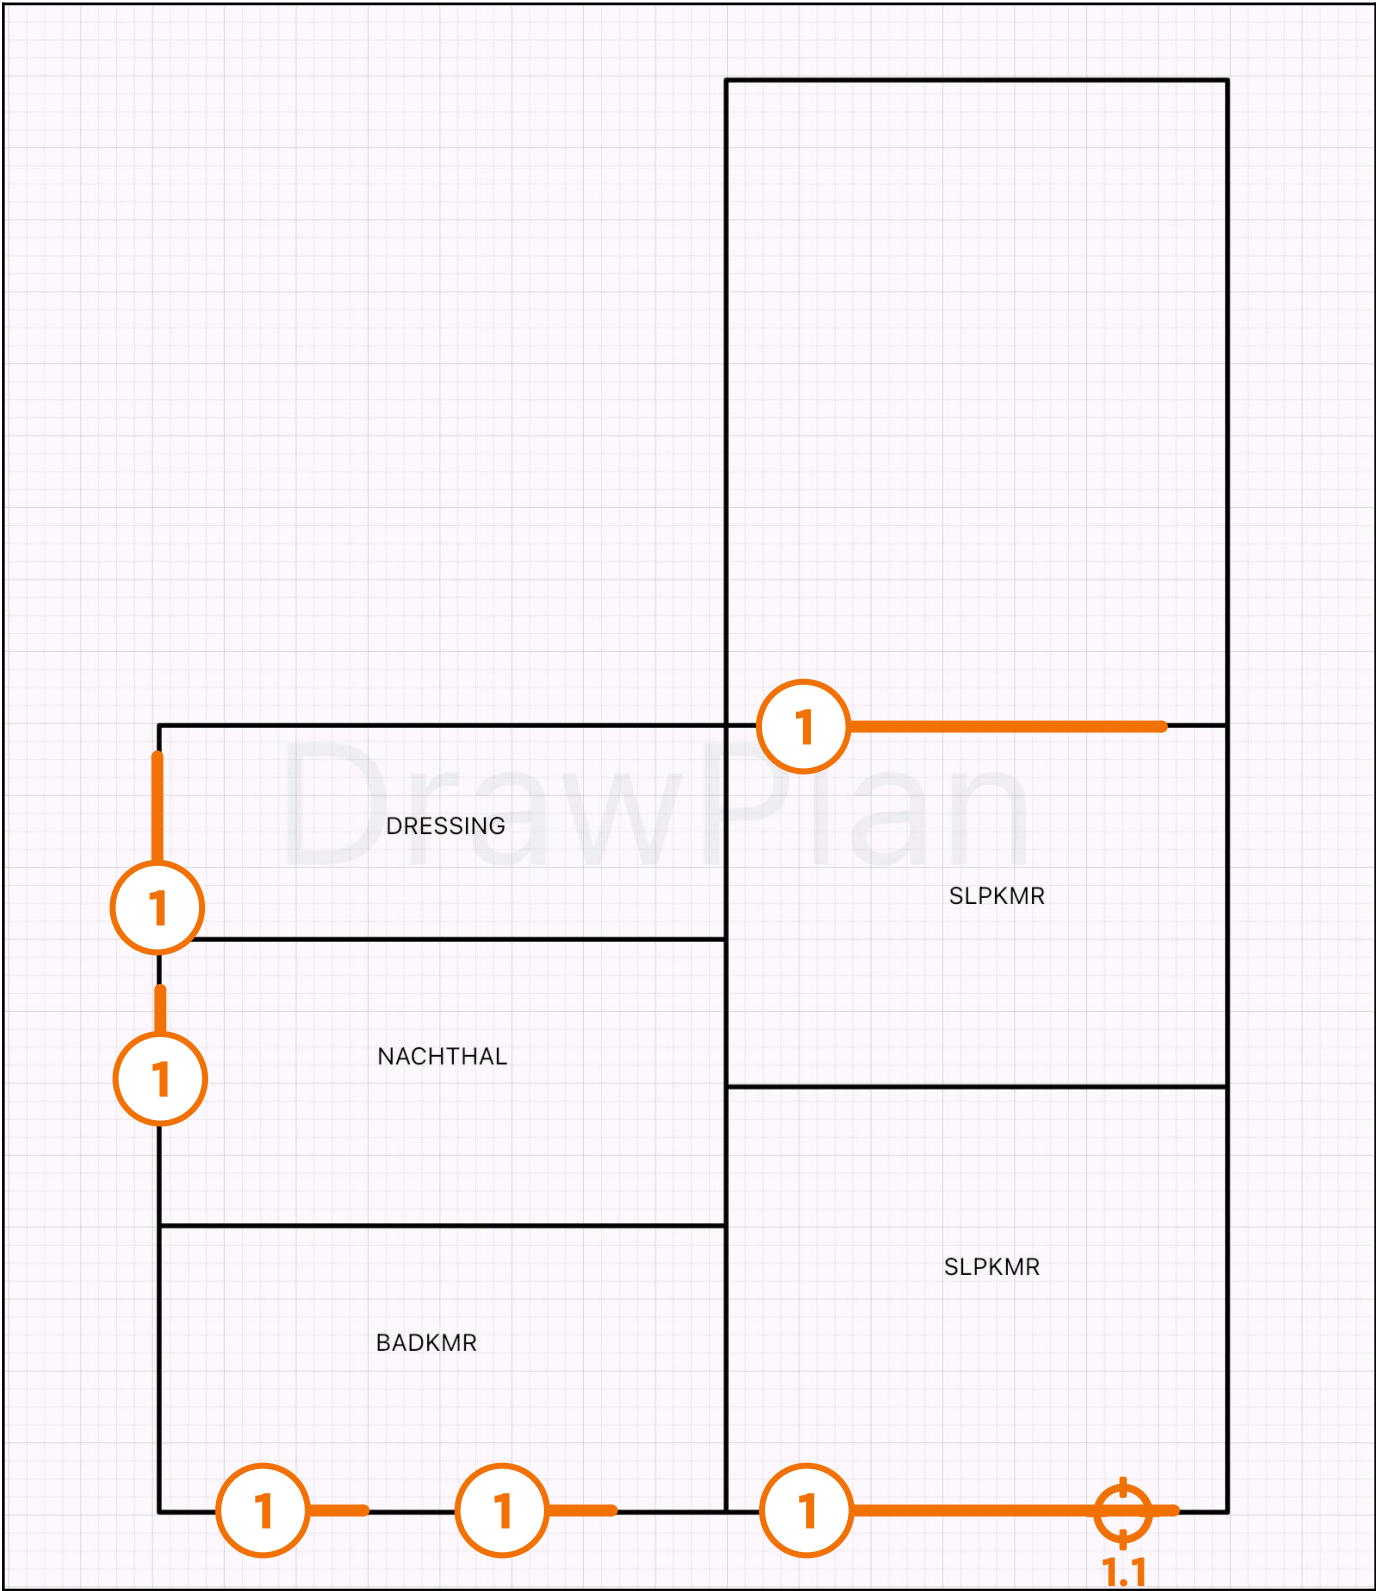
Plan 1.6: 1V - mastiek kader /glas

| 1. Mastiek ramen (kader-glas) 1V | Asbestmateriaal | <a href="#">Verwijderen</a> |

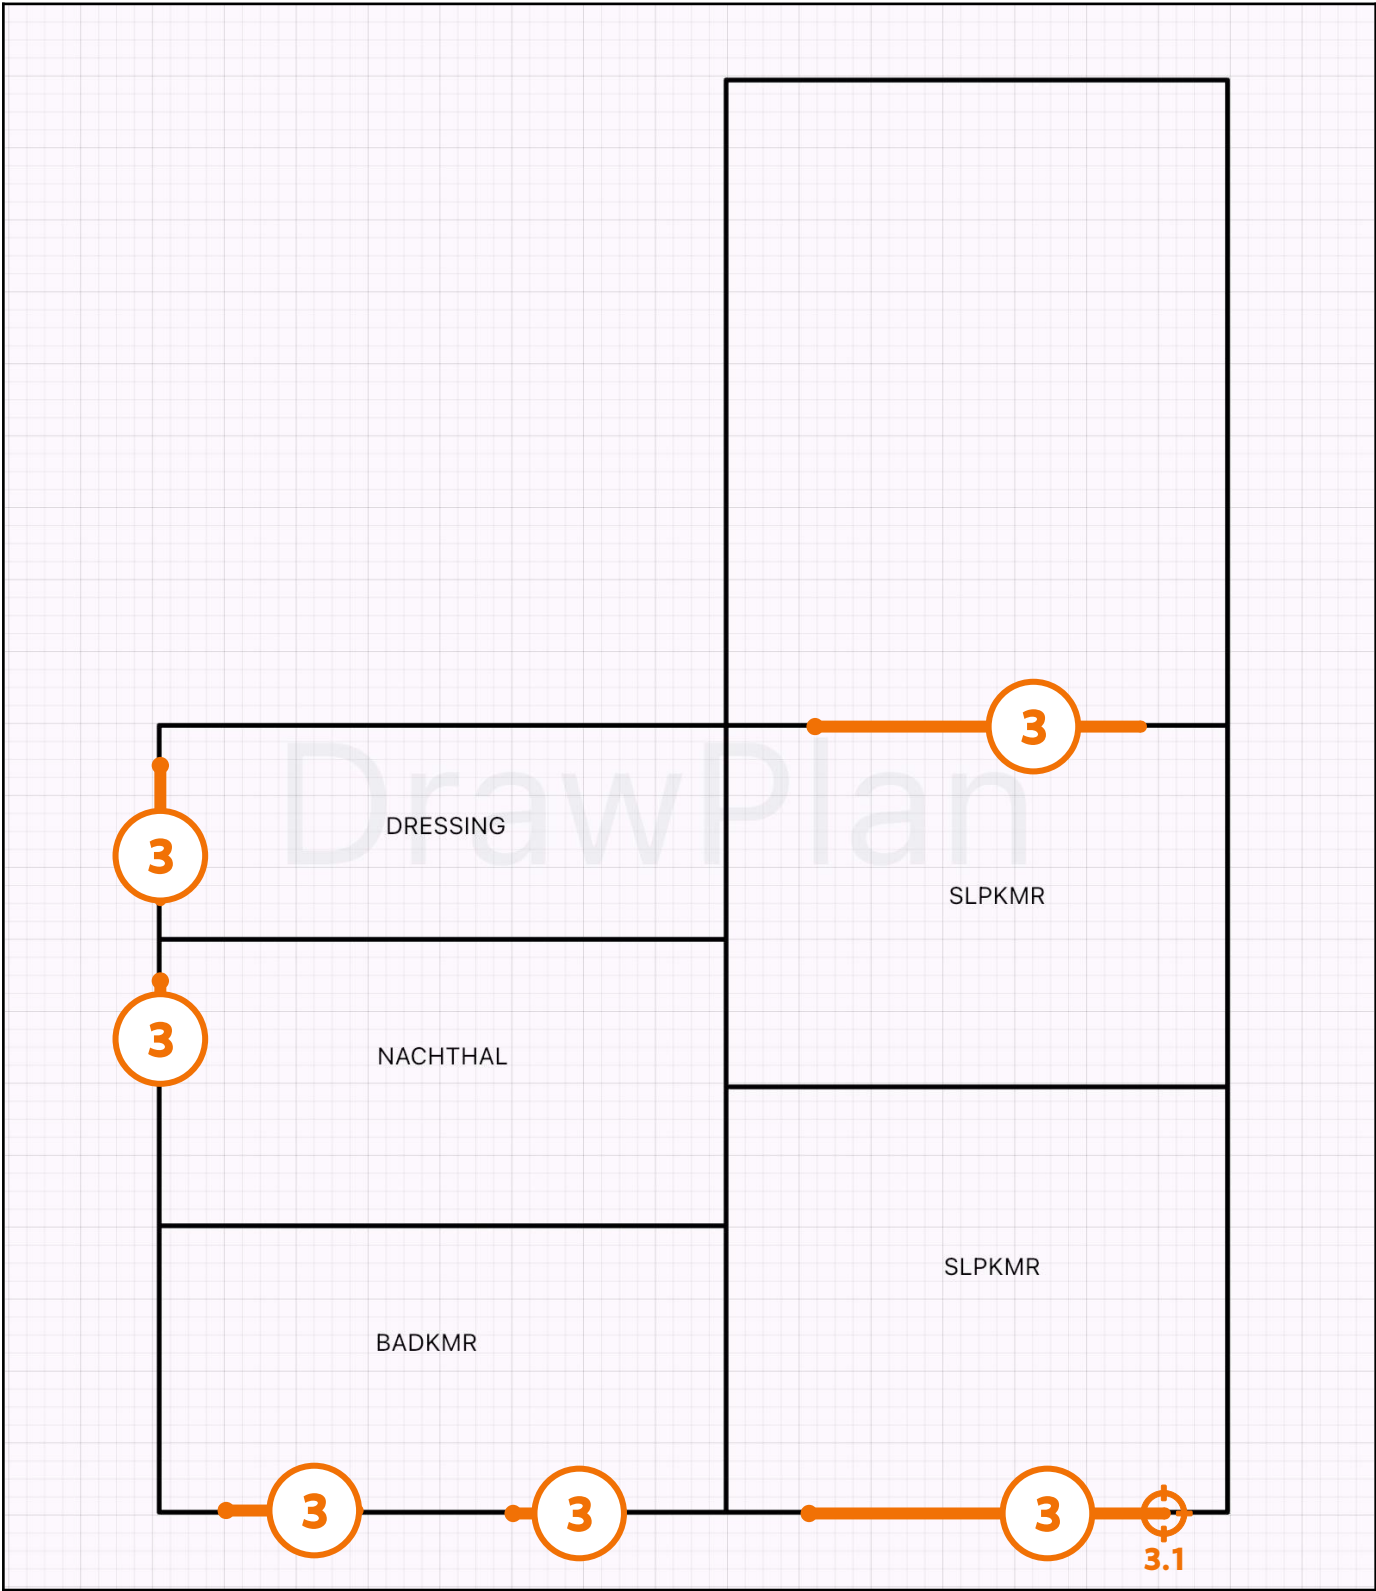
Plan 1.7: 1V - mastiek muur/kader

| 3. Mastiek ramen muur-kader 1V | Asbestmateriaal | <a href="#">Verwijderen</a> |

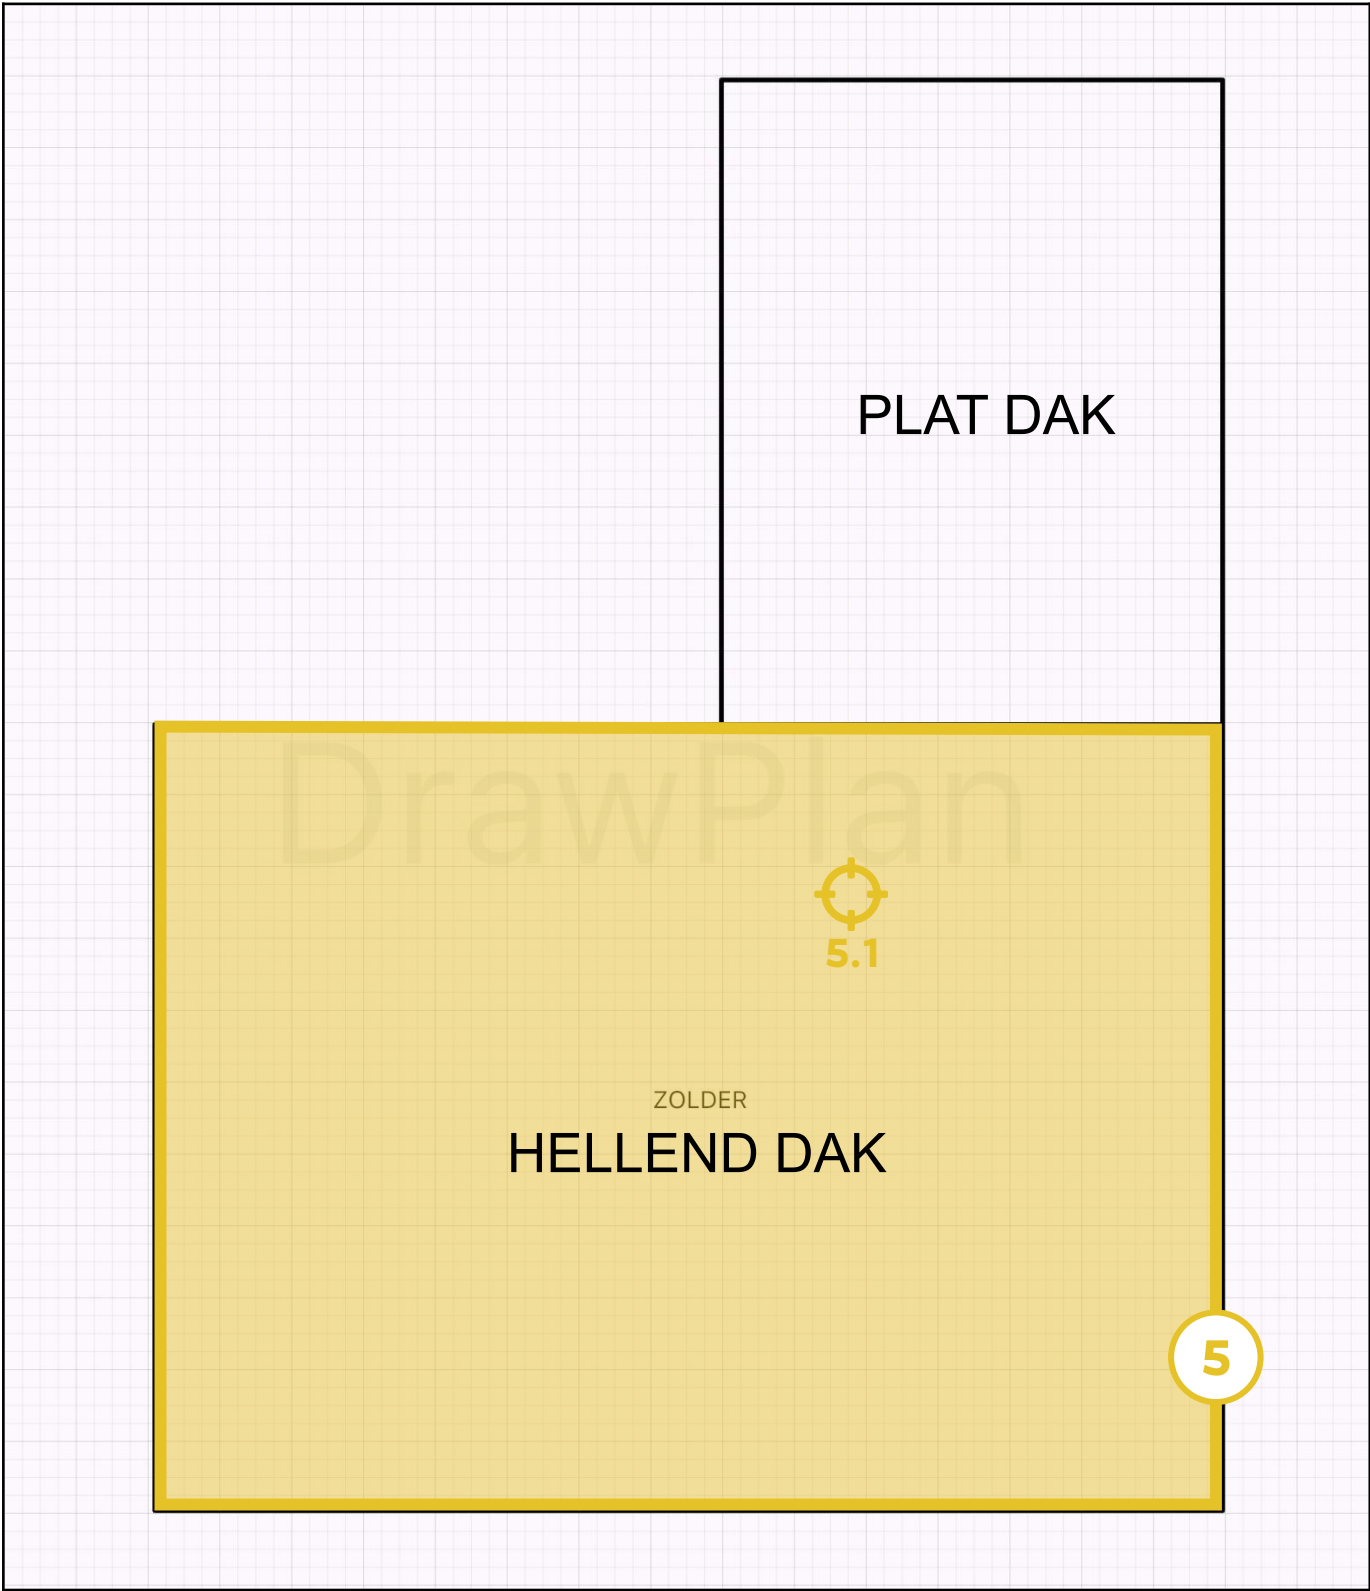
# Plan 1.8: Dakenplan - onderdak

| 5. Onderdak hellend dak | Asbestmateriaal | Zorgvuldig beheren |

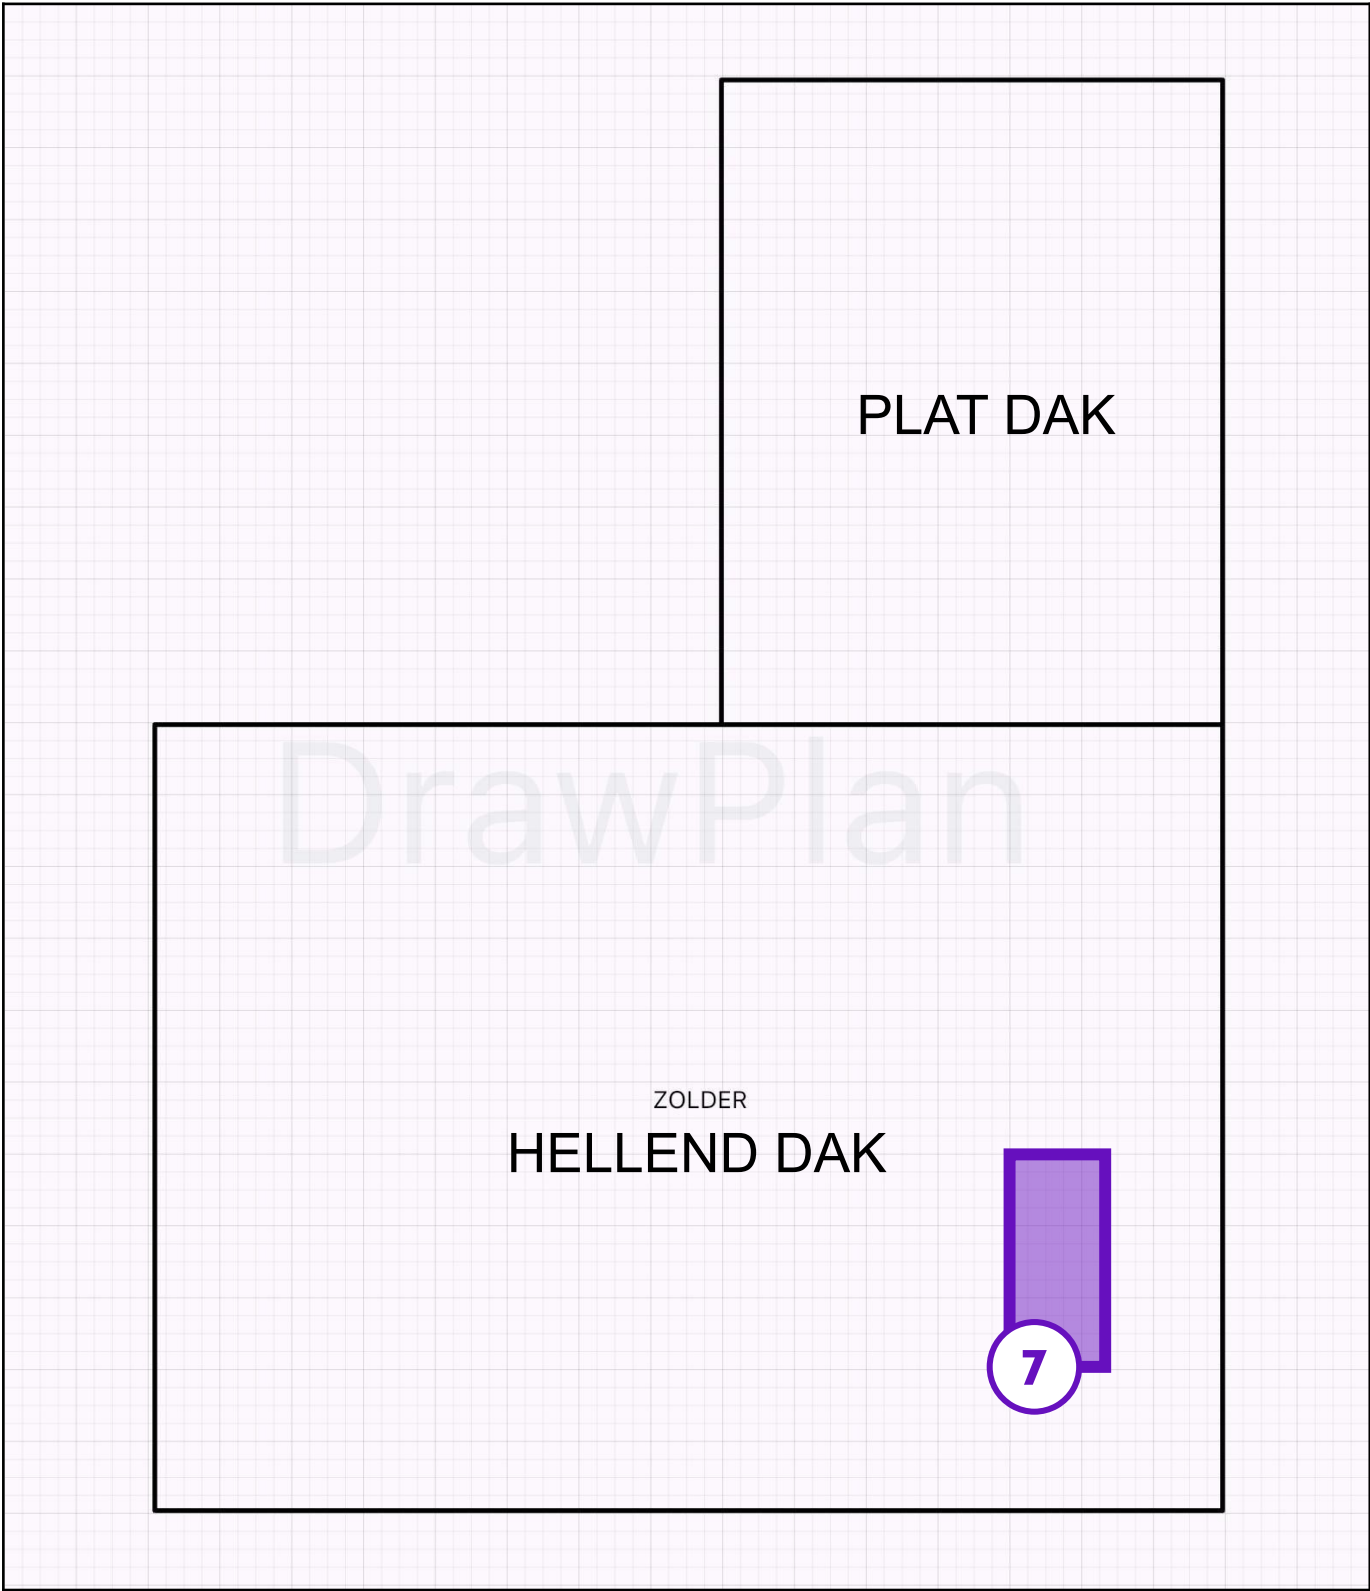
# Plan 1.9: Dakenplan - schouw

| 7. Gemetste schouw | Beperking | - |

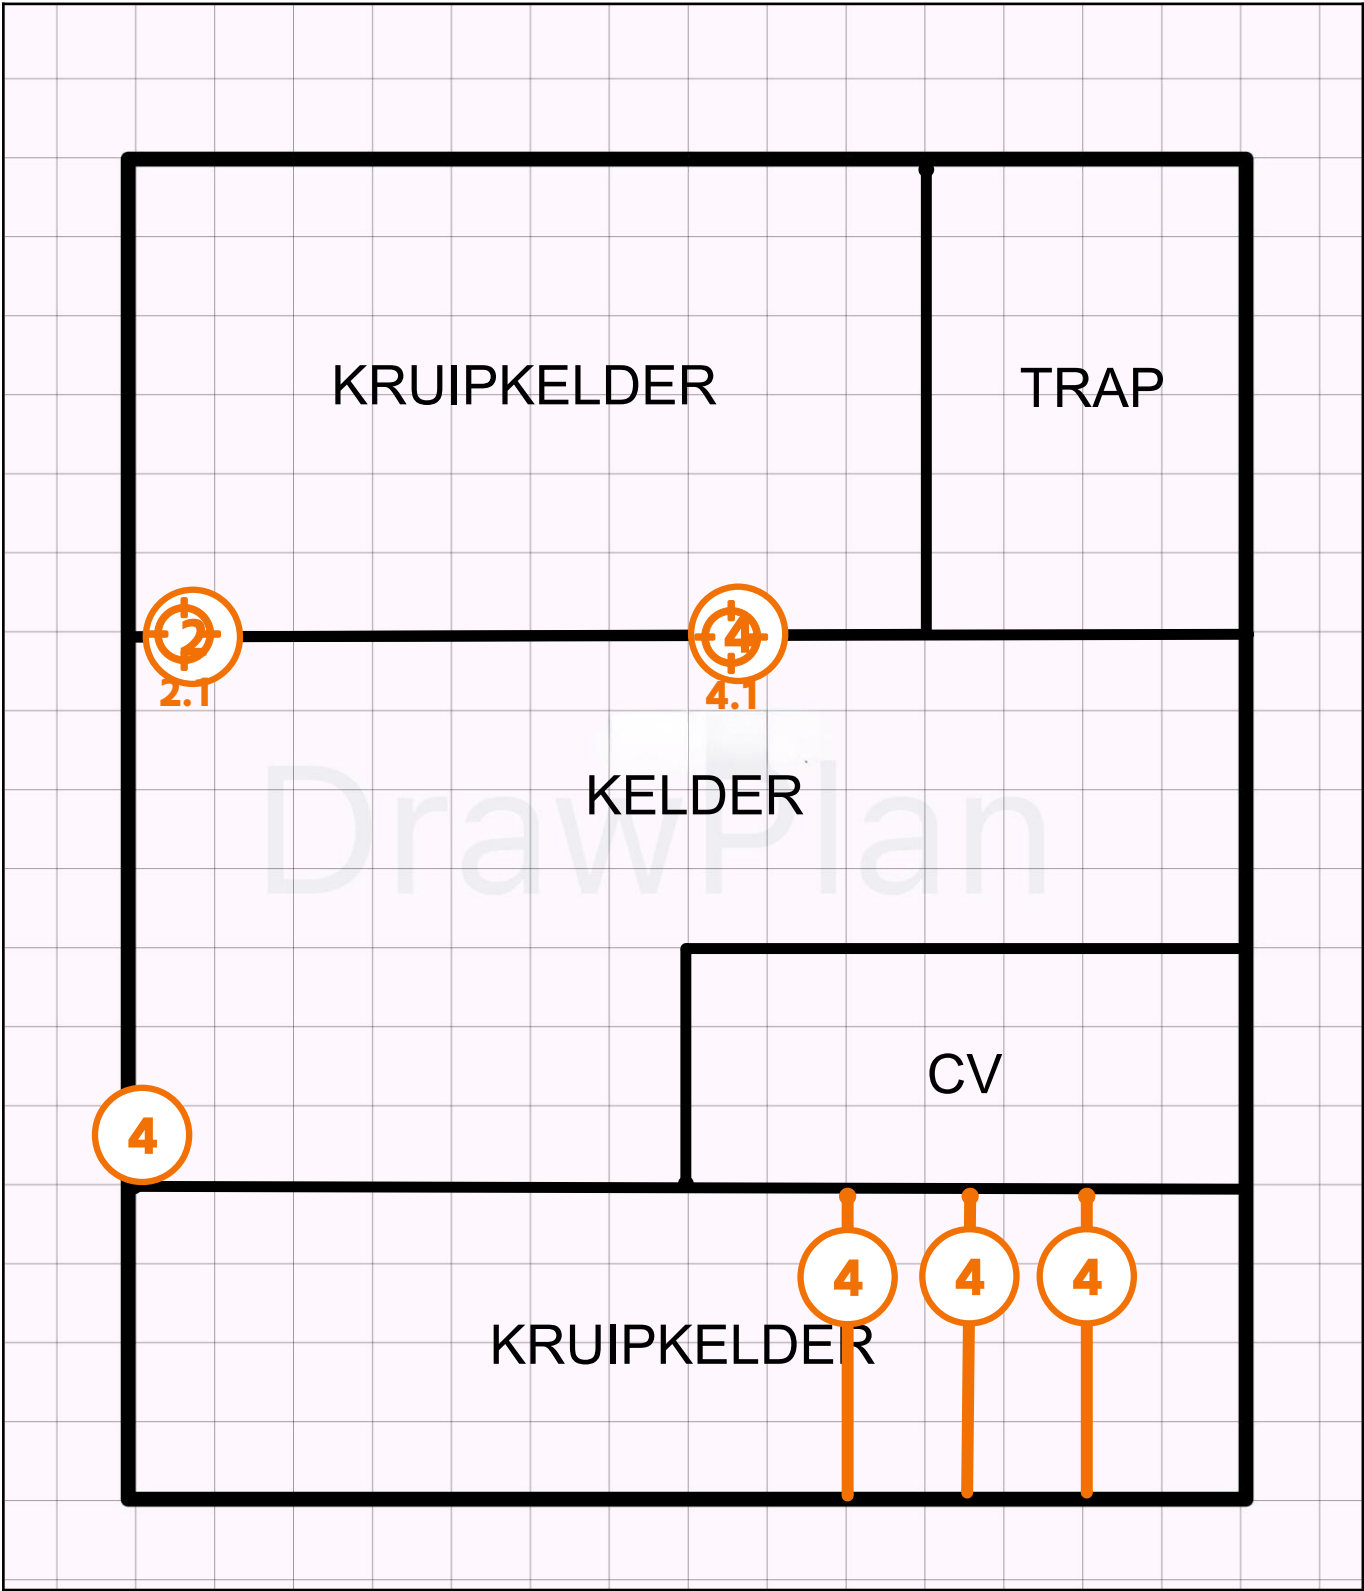
Plan 1.10: Kelder - rookgaskanalen

| 2. Rookgaskanaal (klein) | Asbestmateriaal | <a href="#">Verwijderen</a> |
| 4. Rookgaskanalen kelder (groot) | Asbestmateriaal | <a href="#">Verwijderen</a> |

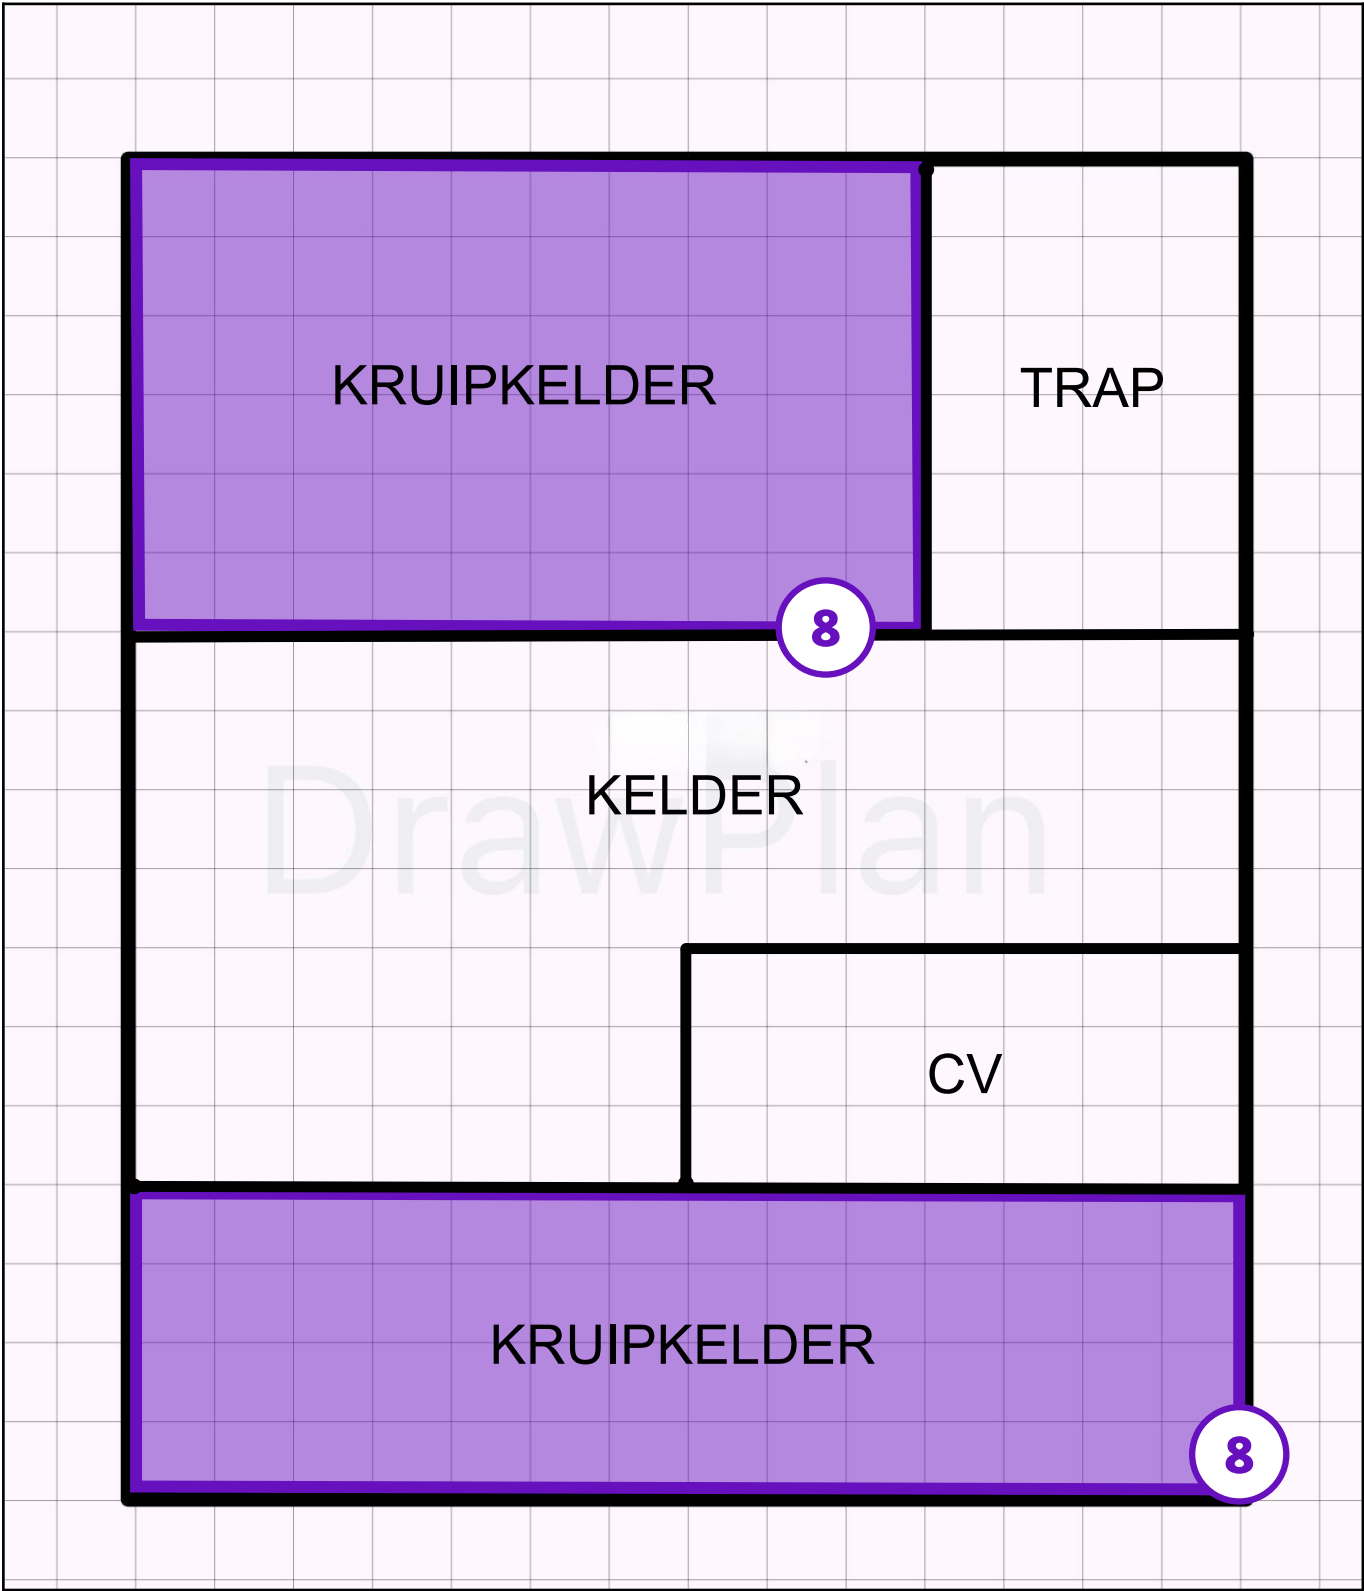
Plan 1.11: Kelder - kruipkelder

| 8. kruipkelder | Beperking | - |

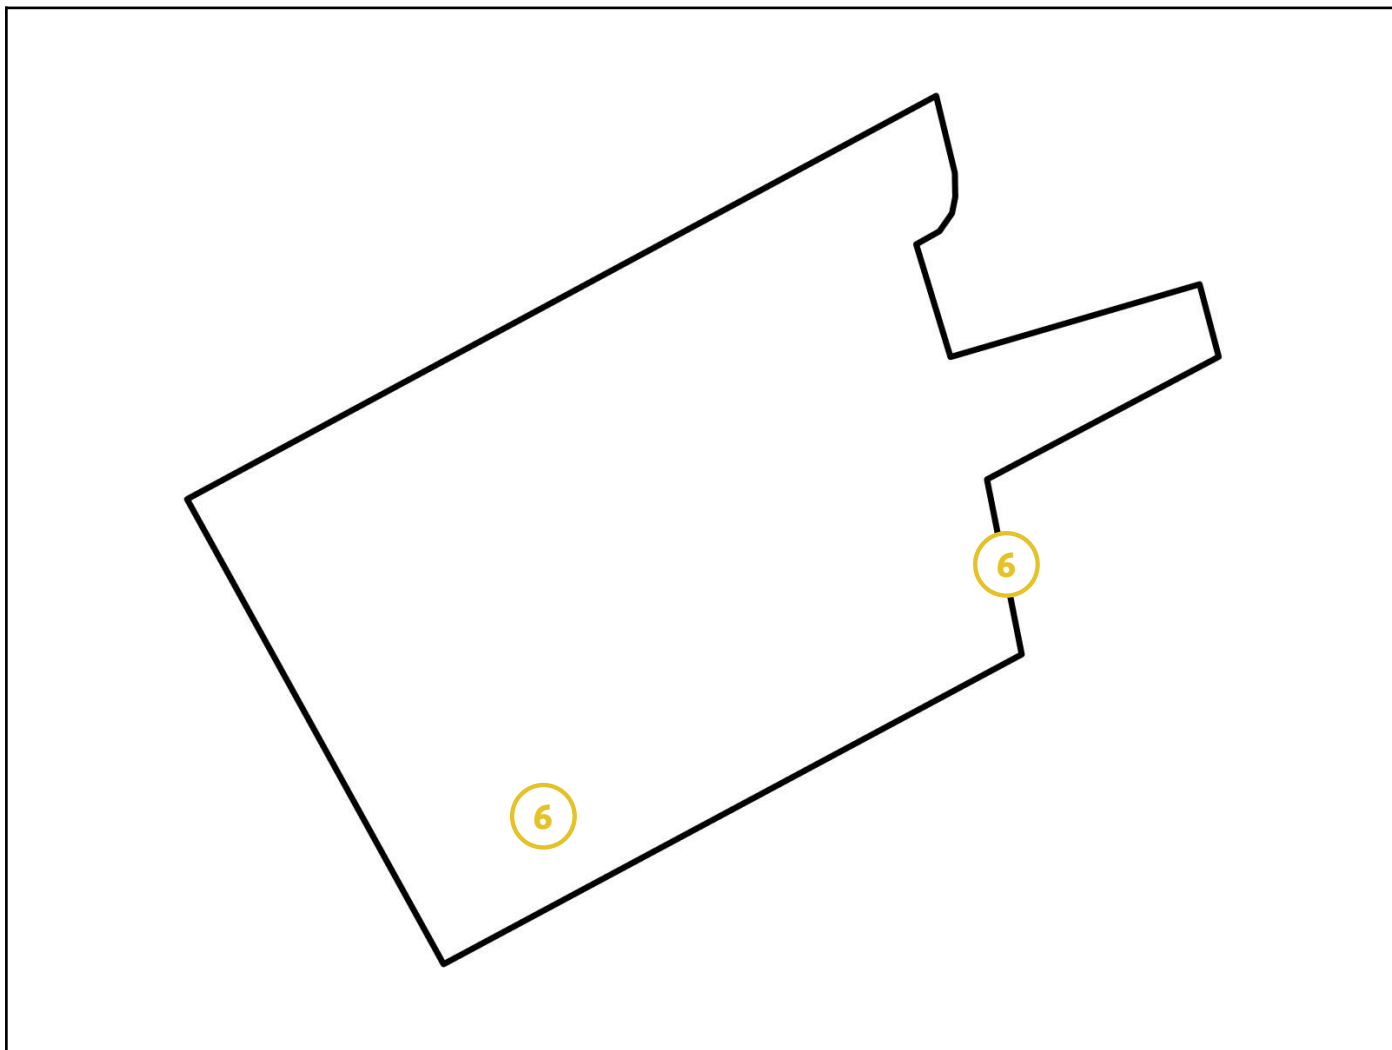
## Plan 2.1: Loods - bakeliet

| Beschrijving | Type | Actie |
|---|---|---|
| 6. Bakeliet stopcontacten en schakelaars | Asbestmateriaal | Zorgvuldig beheren |

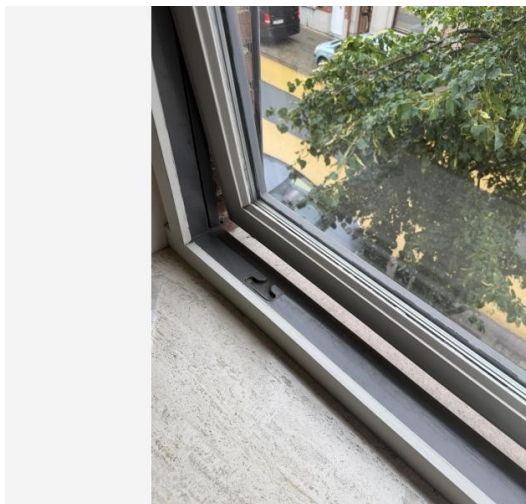
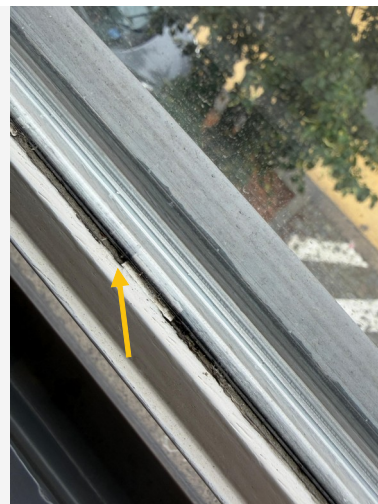
| Eindbeoordeling materiaalrisico | Verhoogd materiaalrisico en/of verhoogde kans op vezelvrijgave |

| Gebondenheid | Categorie 1: hechtgebonden in oorsprong |
| Asbestsoort (vezeltype) | Alleen chrysotiel aanwezig |
| Toestand van het materiaal | Matig beschadigd, matig verweerd |

| # | Type | Referentie | Resultaat |
|---|---|---|---|
| 1.1 | Puntmonster | mastiek kader-glas | Chrysotiel |

- Zorg voor een veilig beheer. Vermijd het beschadigen van het asbestmateriaal. Controleer de toestand jaarlijks op wijzigingen.

- Eenvoudige handelingen: mag via doe-het-zelf of door werknemer(s) met opleidingsattest eenvoudige handelingen  
Tijdens verwijderen in zijn geheel verwijderen en extra fixeren.

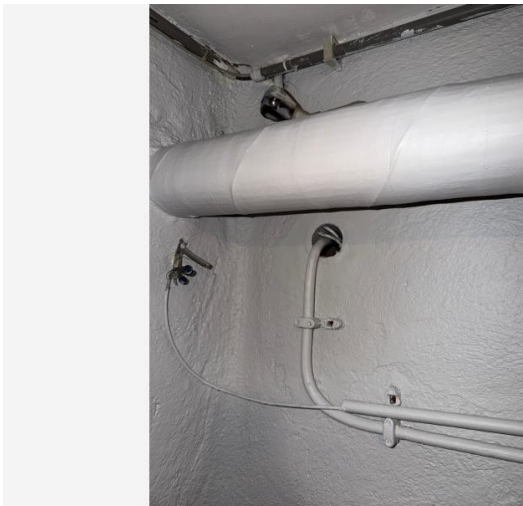
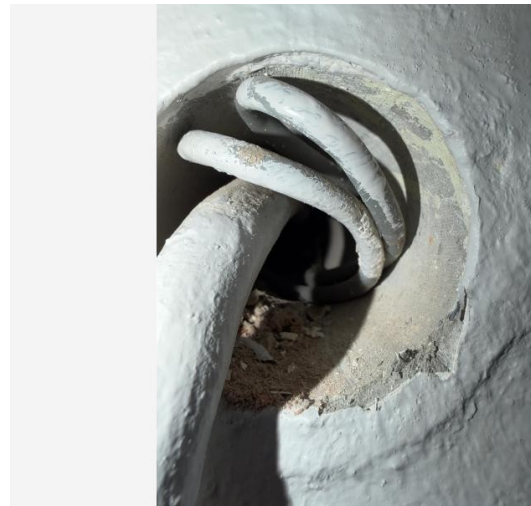
| Eindbeoordeling materiaalarisico | Verhoogd materiaalarisico en/of verhoogde kans op vezelvrijgave |

| Asbestsoort (vezeltype) | Crocidoliet aanwezig |
| Toestand van het materiaal | Licht beschadigd, licht verweerd. Intacte calciumsilicaatplaat of materiaal met categorie 3-gebondenheid |

| # | Type | Referentie | Resultaat |
|---|---|---|---|
| 2.1 | Puntmonster | staal rookgaskanaal klein | Chrysotiel, Crocidoliet |

- Zorg voor een veilig beheer. Vermijd het beschadigen van het asbestmateriaal. Controleer de toestand jaarlijks op wijzigingen.
- Verwijder dit asbestmateriaal zo snel mogelijk. Volg de toestand goed op.
- Voer bijkomende staalname(s) uit.

- Eenvoudige handelingen: mag via doe-het-zelf of door werknemer(s) met opleidingsattest eenvoudige handelingen  
Rookgaskanaal kan voorzichtig losgebeiteld worden, extra bevochtigen om stof te voorkomen. Erna voorzichtig asbesthoudende rookgaskkanaal in zijn geheel verwijderen. Niet gooien en geen stortkokers gebruiken.
