# Asbestinventarisatattest

Eigenlostraat 31, 9100 Sint-Niklaas

Attestnummer : 20260830-000170.000

Uitgegeven op : 30.08.2026

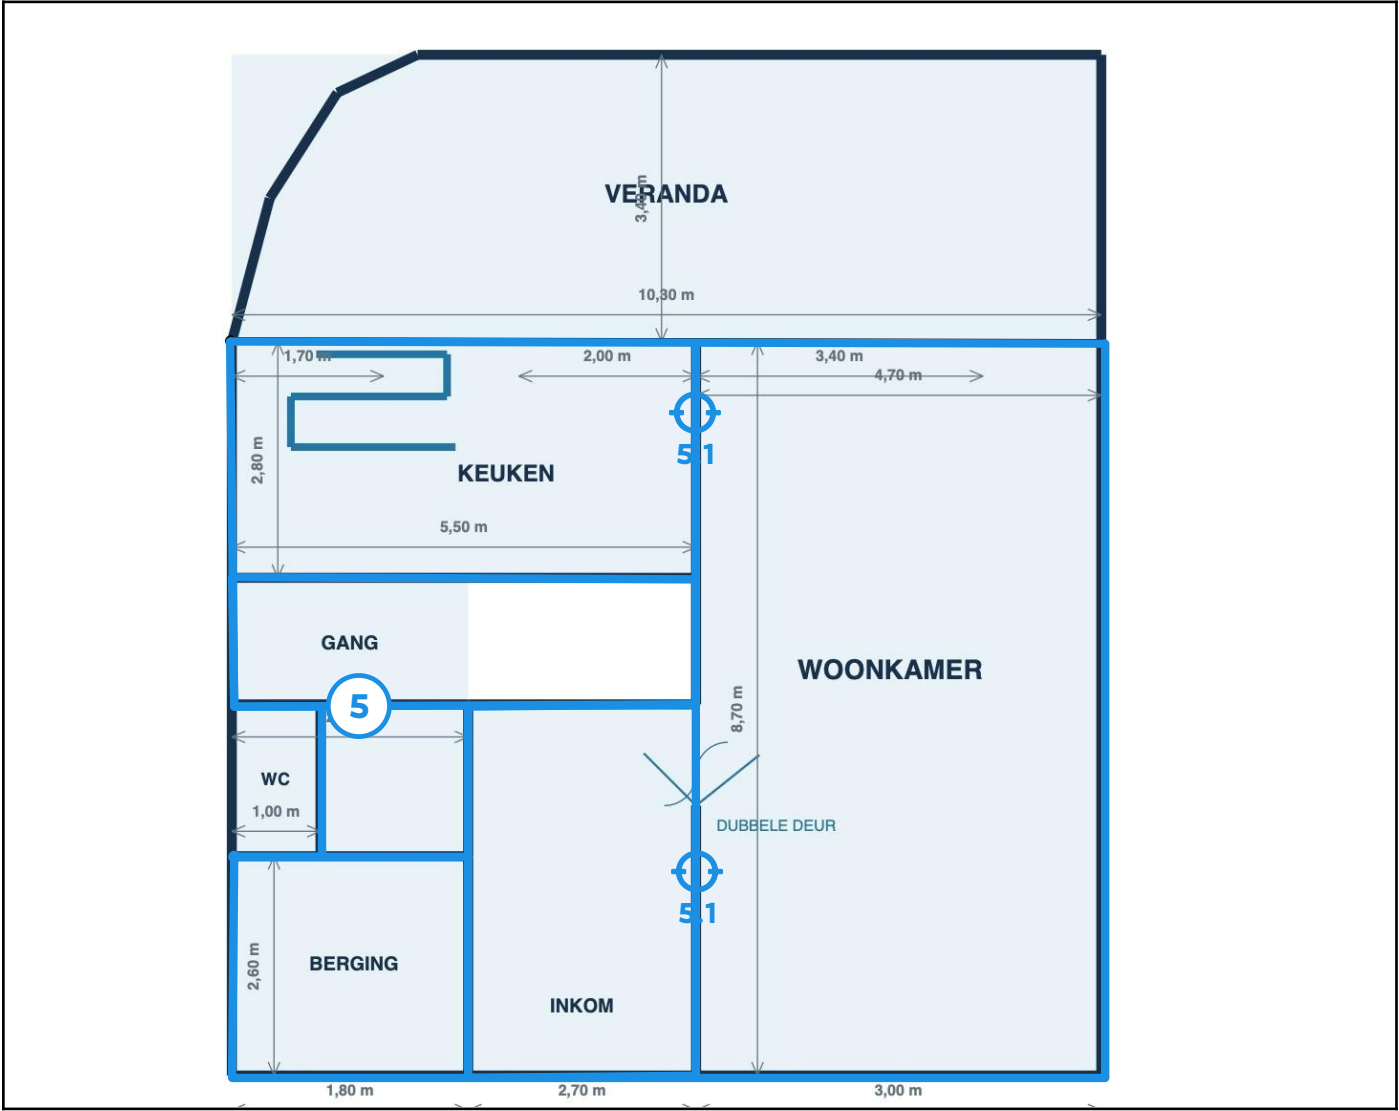
# Plan 1.1: Gvl - pleisterwerk muur

| Beschrijving | Type | Actie |
|---|---|---|
| 5. pleisterwerk muur | Geen asbest | - |

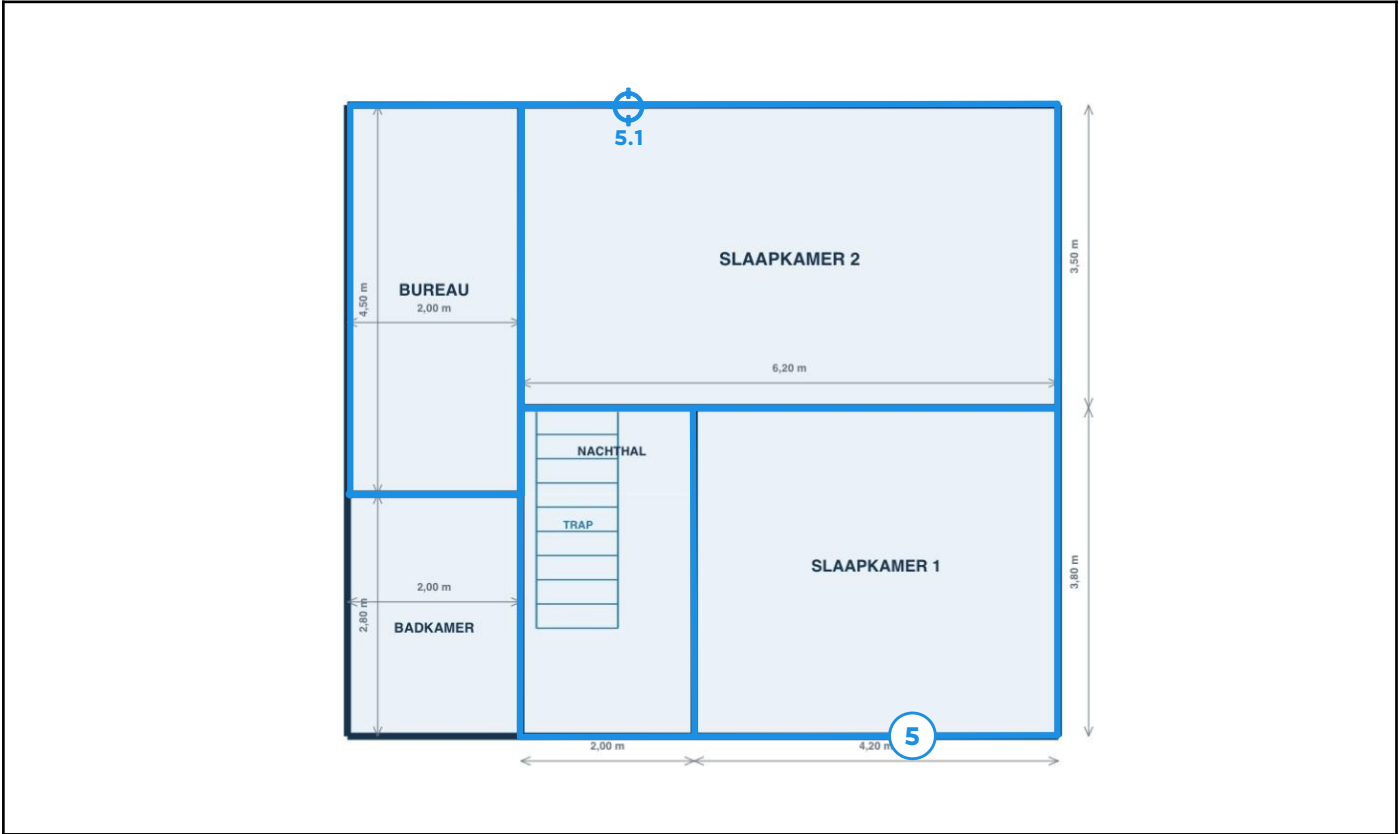
# Plan 1.2: 1V - pleisterwerk muur

| Beschrijving | Type | Actie |
|---|---|---|
| 5. pleisterwerk muur | Geen asbest | - |

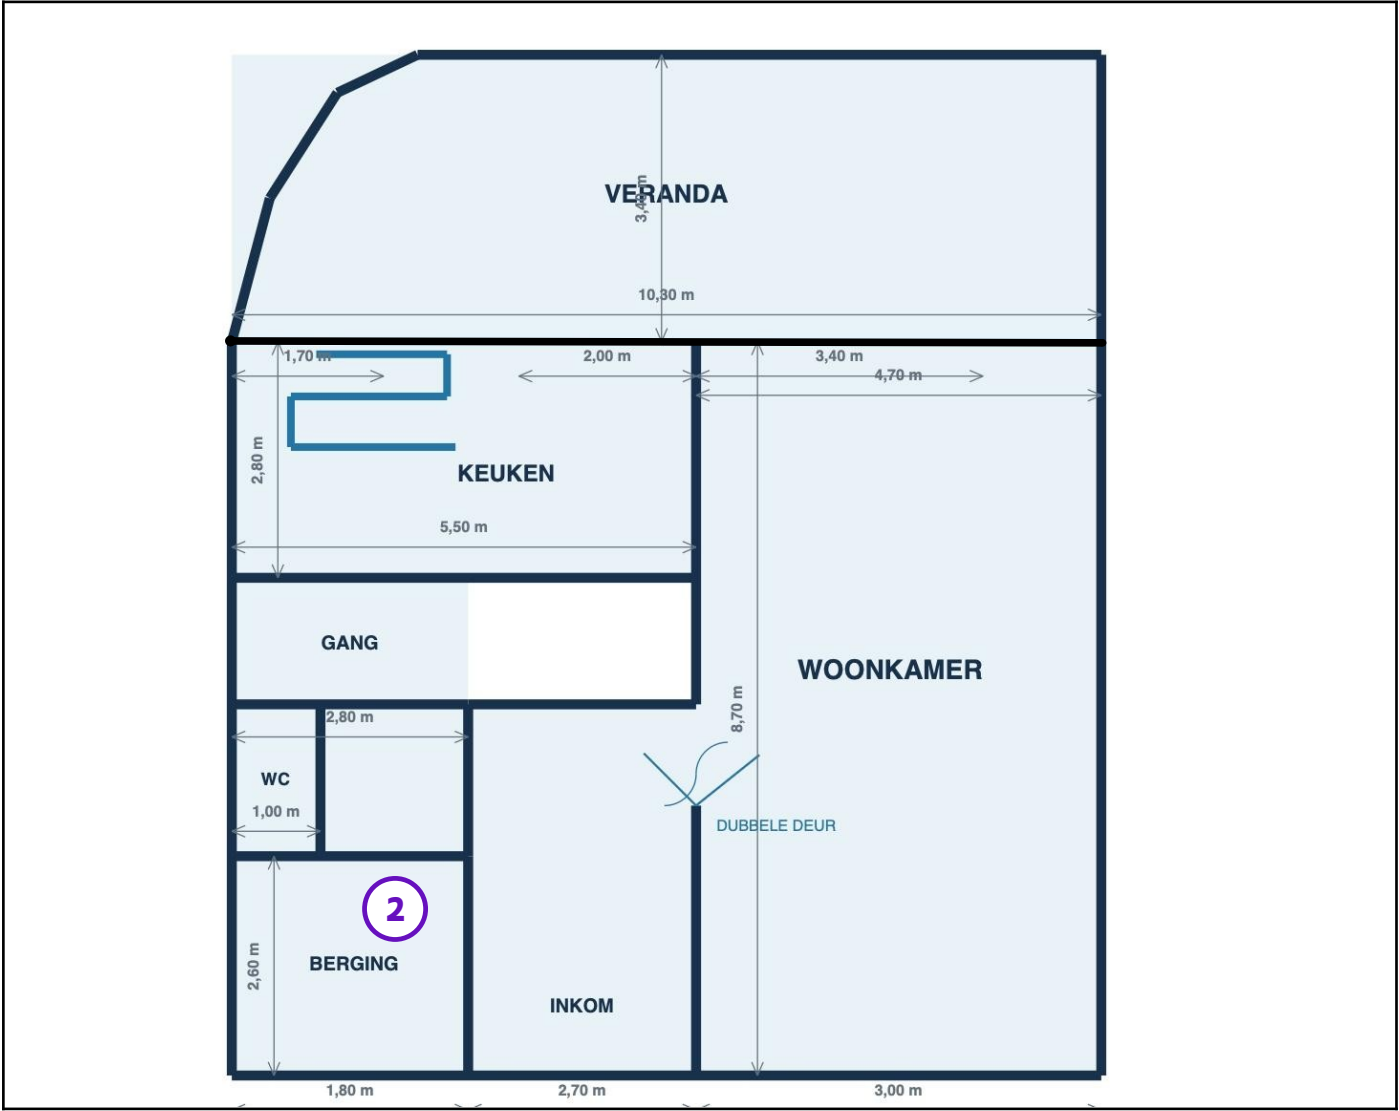
# Plan 1.4: Gvl - kruipkelder

| Beschrijving | Type | Actie |
|---|---|---|
| 2. kruipkelder | Beperking | - |

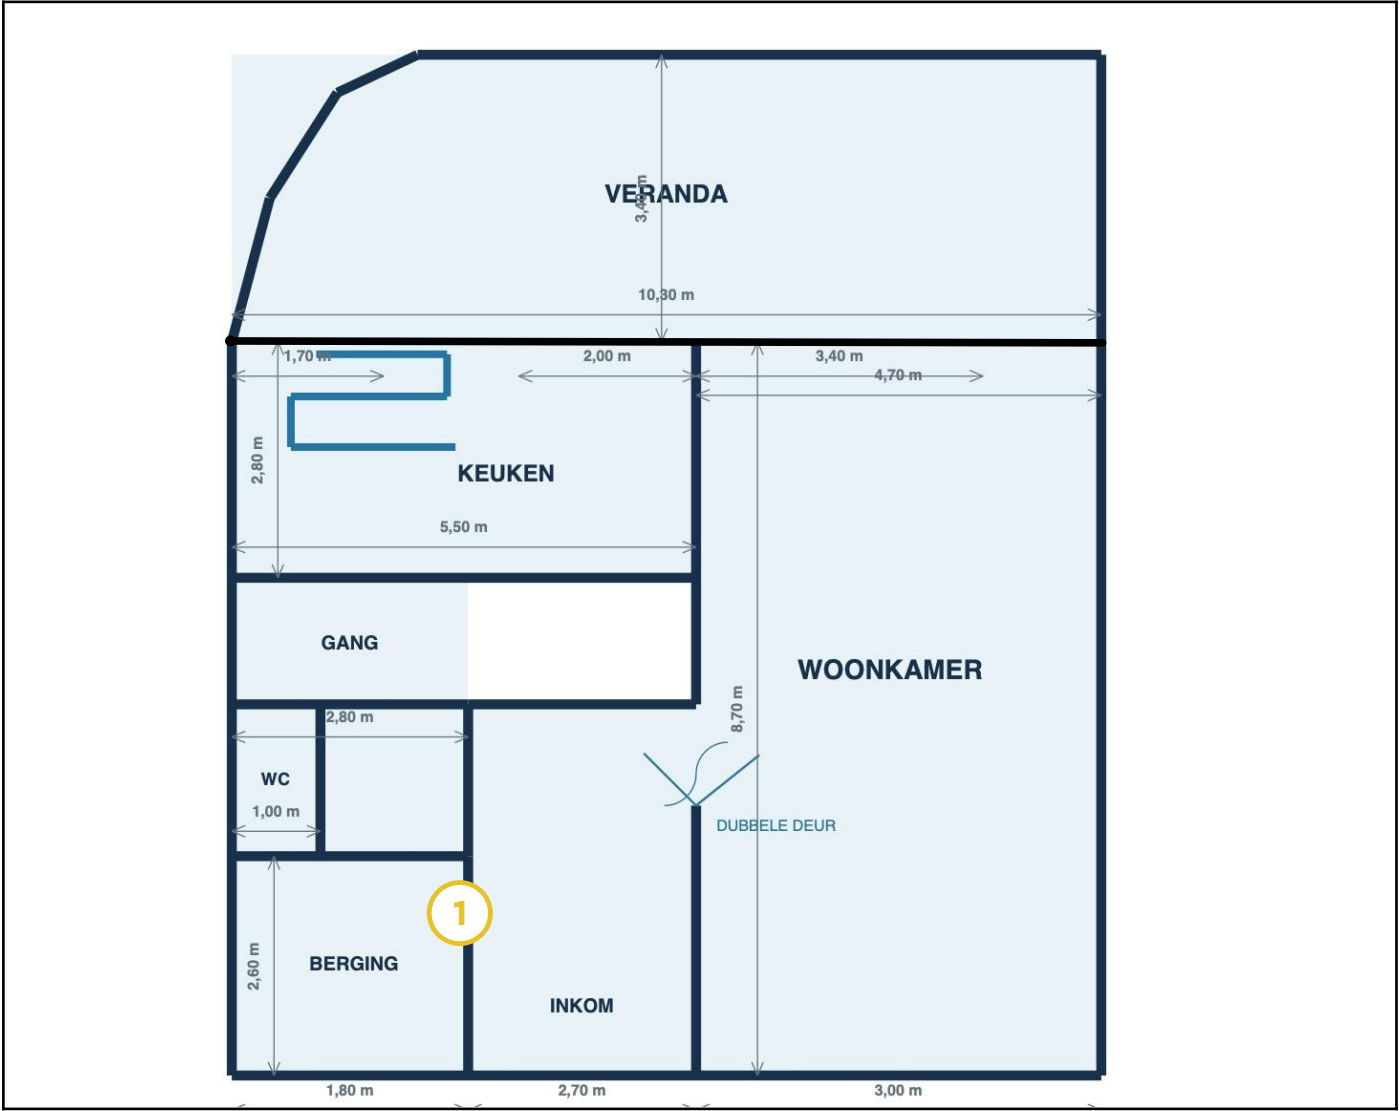
# Plan 1.5: Gvl - bakeliet

| Beschrijving | Type | Actie |
|---|---|---|
| 1. Bakeliet stopcontacten en schakelaars | Asbestmateriaal | Zorgvuldig beheren |

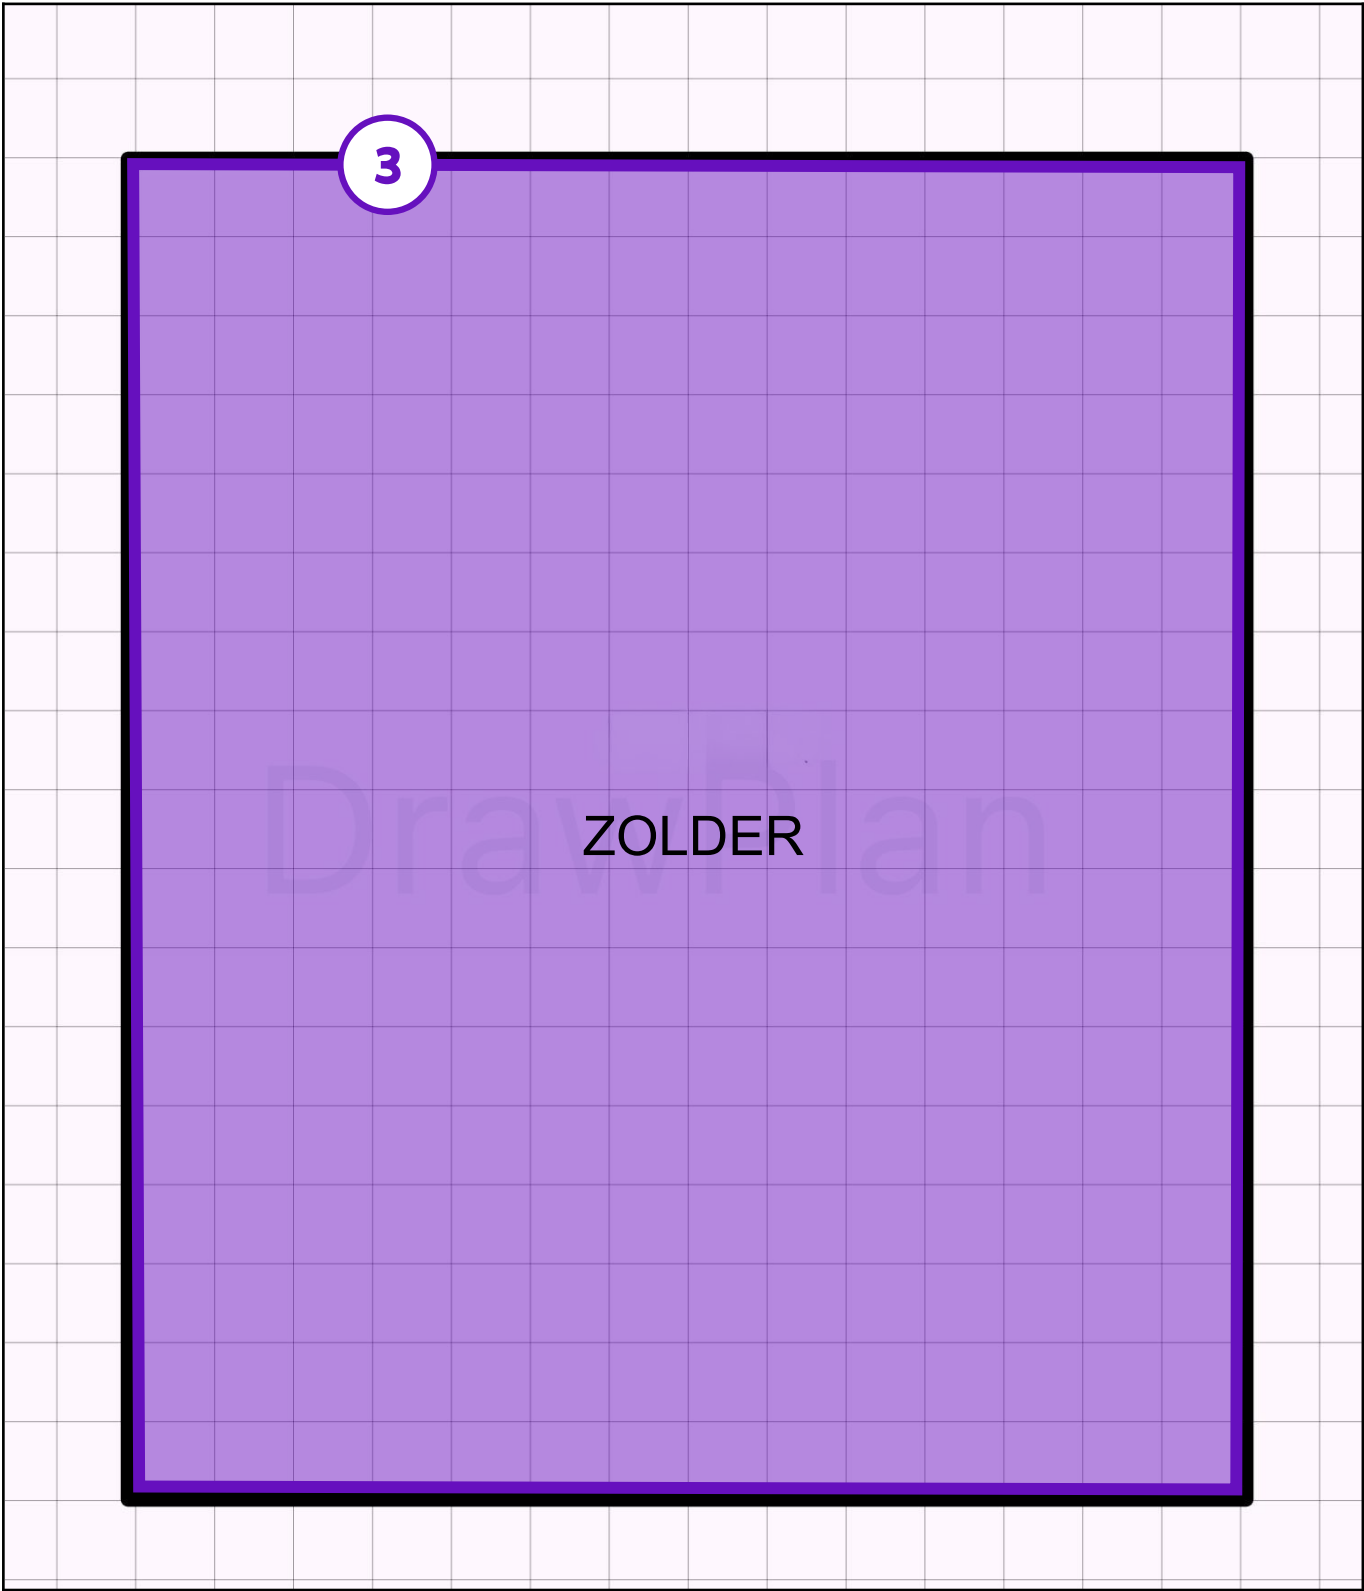
Plan 1.6: Zolder- niet inspecteerbaar

| 3. Zolder niet betreedbaar | Beperking | - |

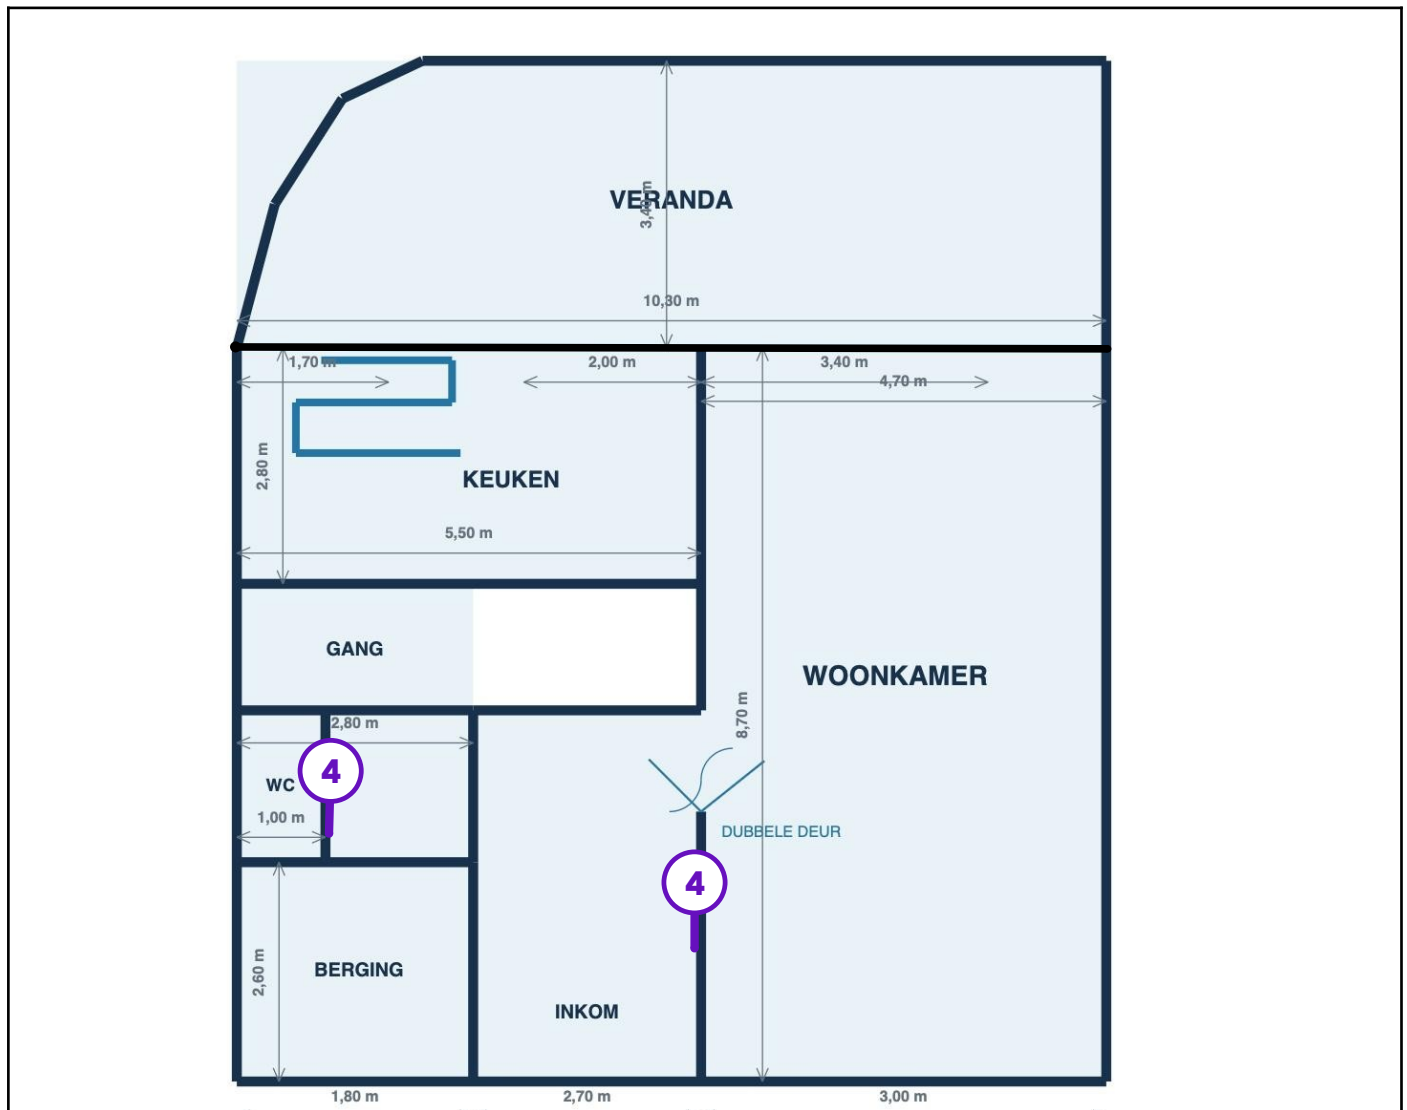
## Plan 1.7: Gvl - pakking radiator

| Beschrijving | Type | Actie |
|---|---|---|
| 4. Pakking radiator dop | Advies | - |

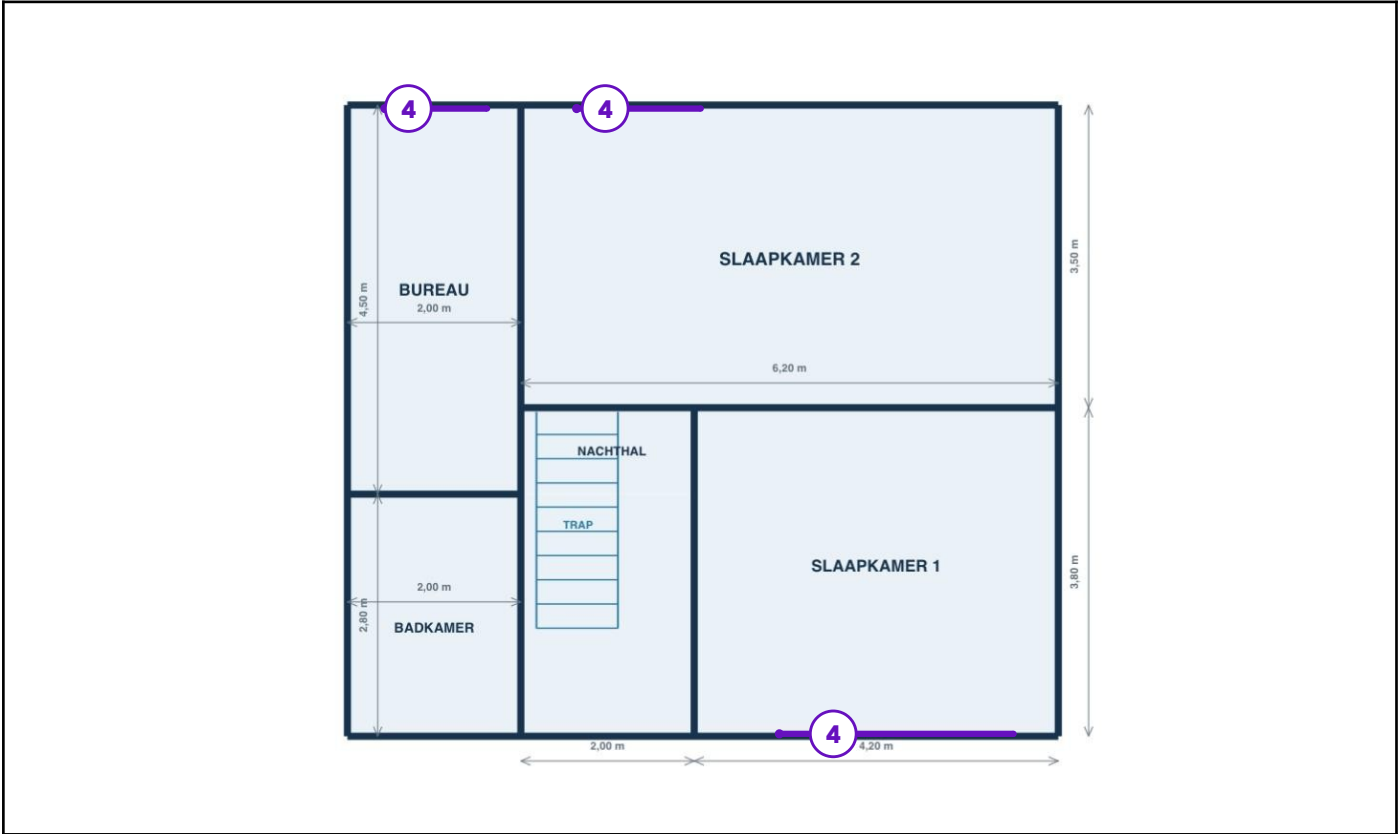
# Plan 1.8: 1V - pakking radiator

| Beschrijving | Type | Actie |
|---|---|---|
| 4. Pakking radiator dop | Advies | - |

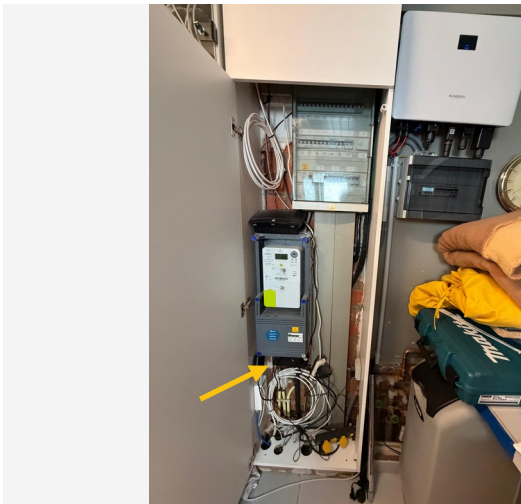
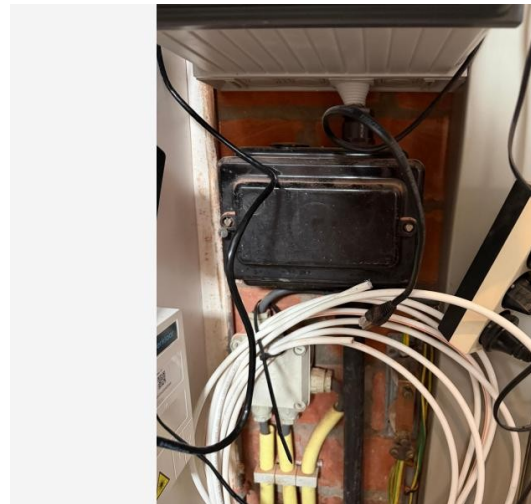
Het asbestmateriaal valt onder de mijlpaal van 2040.

| Eindbeoordeling materiaalrisico | Laag materiaalrisico en/of verlaagde kans op vezelvrijgave |

| Asbestsoort (vezeltype) | Crocidoliet aanwezig |
| Toestand van het materiaal | Onbeschadigd, niet verweerd |

| Identificatiemethode | <p>De asbestdeskundige beoordeelt het materiaal als asbestverdacht en dus asbesthoudend, en dit zonder monstername.</p> <p>Motivatie: De monstername brengt andere schade aan dan schade die inherent is aan de monstername.</p> |

- Zorg voor een veilig beheer. Vermijd het beschadigen van het asbestmateriaal. Controleer de toestand jaarlijks op wijzigingen.
- Voer bijkomende staalname(s) uit.

- Eenvoudige handelingen: mag via doe-het-zelf of door werknemer(s) met opleidingsattest eenvoudige handelingen  
Bakelietelementen met laag percentage asbest die niet beschadigd zijn. Zijn eenvoudig te verwijderen zonder beschadigen met schroefverbindingen. Laten verwijderen door elektriciteitsmaatschappij en op hun beurt laten vervangen door niet-asbestverdachte teller.

o Voor hechtgebonden toepassingen: Bij verwijdering door doe-het-zelf moet men dit afval dubbel en luchtdicht verpakt aandienen bij het gemeentelijk recyclagepark. Men raadpleegt best op voorhand de voorwaarden van het recyclagepark. Raadpleeg voor meer informatie de website van OVAM ([www.asbestinfo.be](http://www.asbestinfo.be)) en/of CODEX, Boek VI, Titel 3. Bekijk zeker ook het hoofdstuk "Asbest beheren en verwijderen" aan het einde van het asbestattest voor aanvullende richtlijnen.

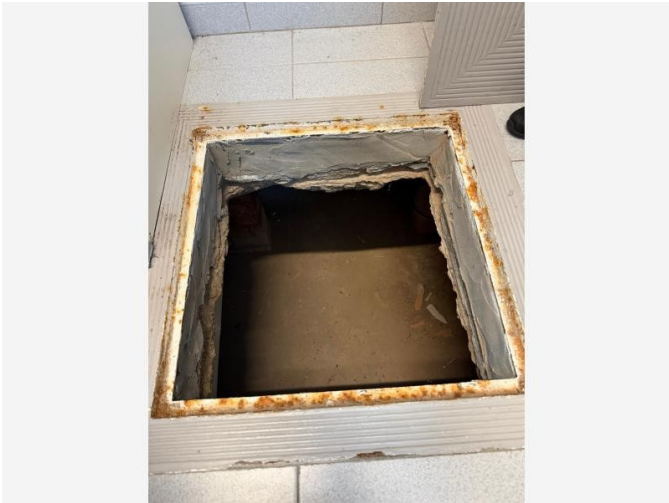
#### Permanente beperking

**Reden:** Er is geen volledige risicobeoordeling mogelijk

**Uitleg van de asbestdeskundige:** Kruipkelder met een hoogte lager dan 1.5 meter: dit val buiten de onderzoeksmogelijkheden van dit inspectie protocol.

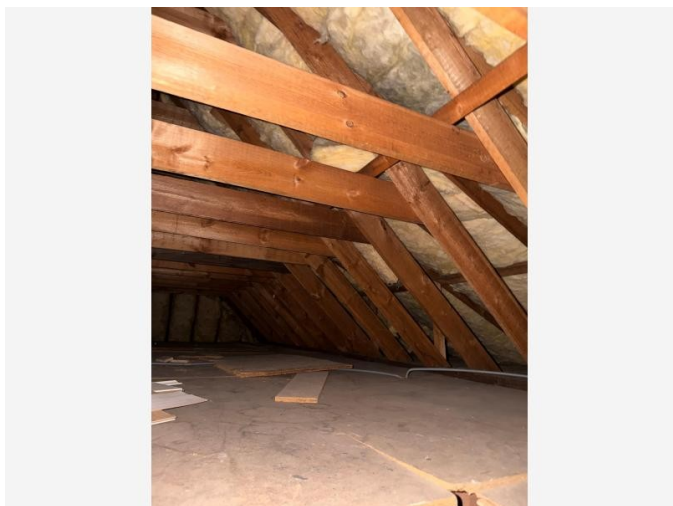
#### Tijdelijke beperking

**Reden:** Er is geen volledige risicobeoordeling mogelijk

**Uitleg van de asbestdeskundige:** De zolder kon niet volledig worden geïnspecteerd wegens het ontbreken van een veilige en stabiele ondergrond. Bovendien bemoeilijken de vele aanwezige balken een veilige verplaatsing en een stabiele werkhouding. Hierdoor waren niet alle delen van de zolder veilig bereikbaar en inspecteerbaar.

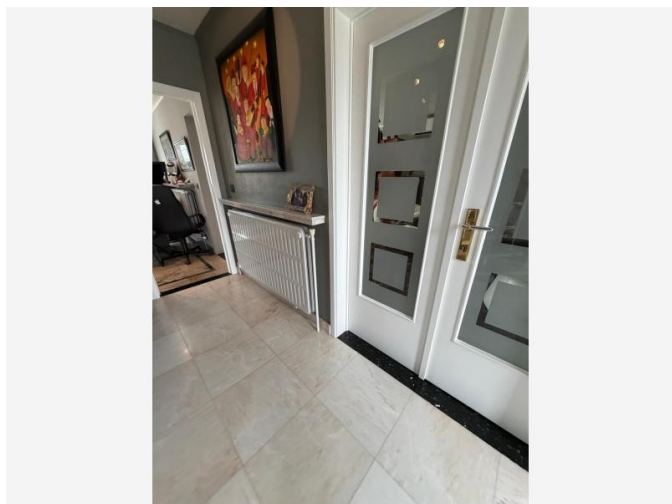
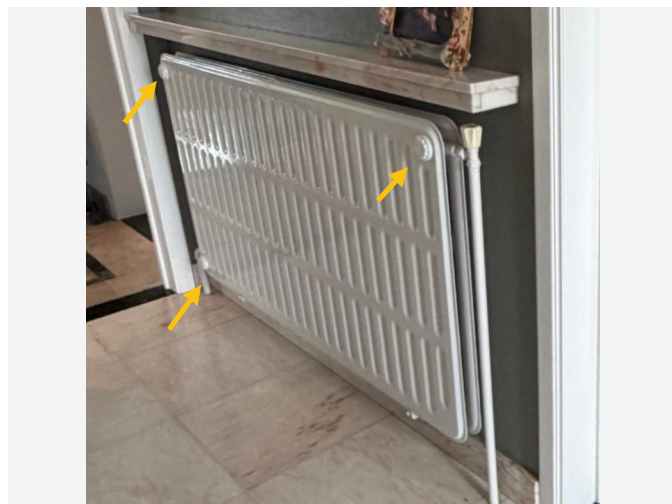
De radiatorpanelen zijn ter hoogte van de koppelingen voorzien van pakkingen. Gezien de ouderdom bestaat de mogelijkheid dat deze pakkingen asbesthoudend zijn. Voorafgaand aan verdere demontage dient daarom te worden nagegaan of de pakkingen al dan niet asbest bevatten. Het is doorgaans aangewezen om de radiatoren in hun geheel te verwijderen en volgens de geldende voorschriften af te voeren, zonder de afzonderlijke panelen verder te demonteren.

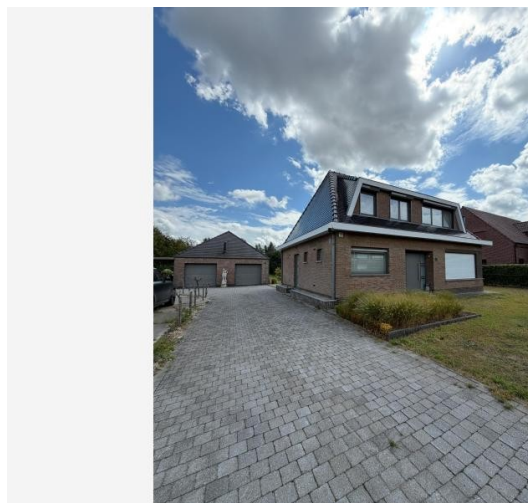
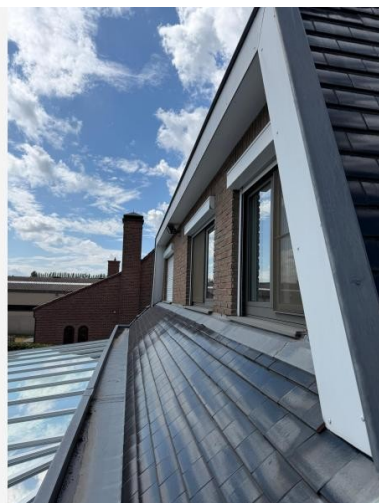
### Fiche 6: Dakbedekking hellende daken

| Beschrijving | Notitie | Terug te vinden op plannen |
|---|---|---|
| Fiche 6: Dakbedekking hellende daken | Dakbedekking hellende daken bestaat uit kleidakpannen. (niet-asbestverdacht) | - |

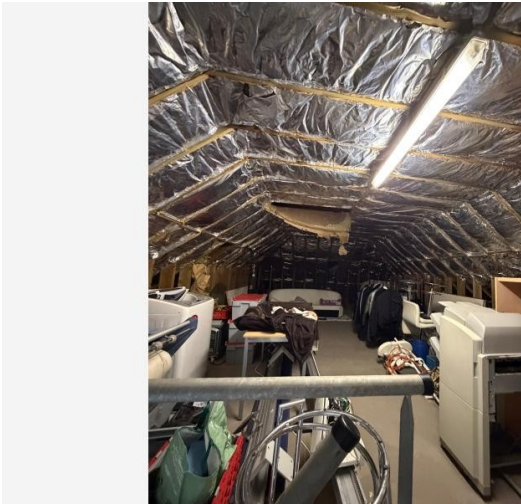
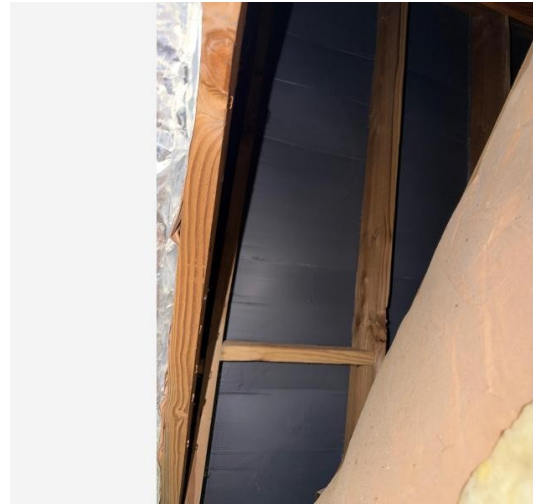
## Fiche 7: Onderdak garage

| Beschrijving | Notitie | Terug te vinden op plannen |
|---|---|---|
| Fiche 7: Onderdak garage | Via de zolder op één plaats vastgesteld dat onderdak hier niet asbesthoudend is.<br><br>Onderdak is bplex. | - |

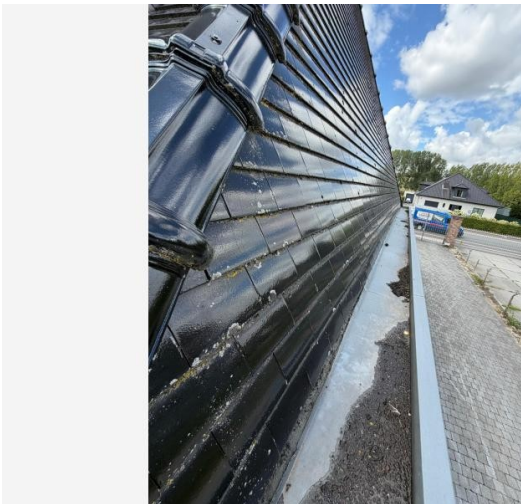
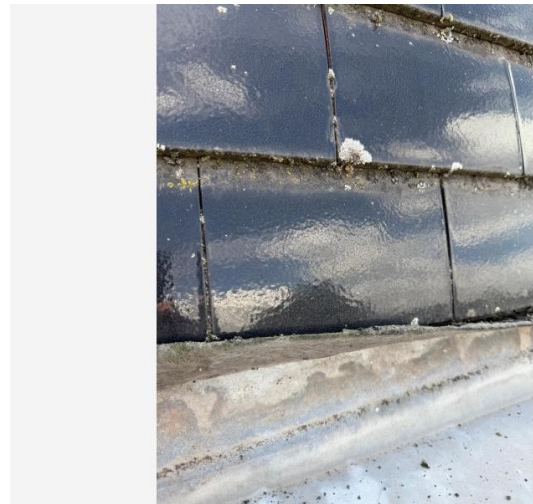
## Fiche 8: Onderdak hoofddak

| Beschrijving | Notitie | Terug te vinden op plannen |
|---|---|---|
| Fiche 8: Onderdak hoofddak | Onder één dakpan vastgesteld dat onderdak hier niet asbesthoudend is.<br><br>Onderdak is grijze doek. | - |

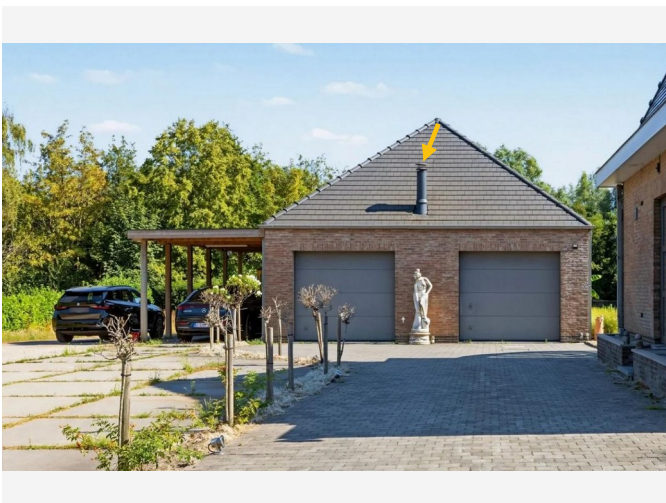
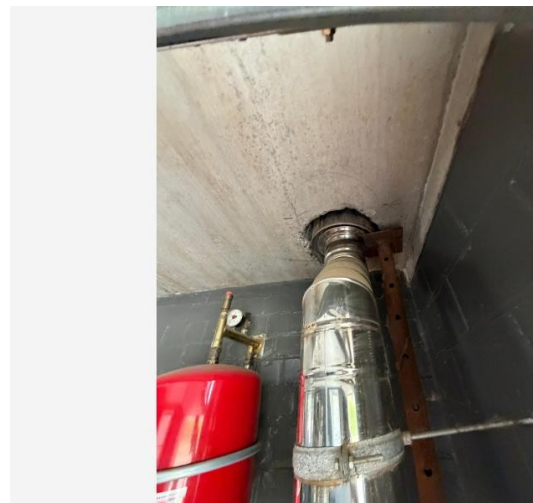
## Fiche 9: Rookgaskanaal

| Beschrijving | Notitie | Terug te vinden op plannen |
|---|---|---|
| Fiche 9: Rookgaskanaal | Rookgaskanaal van inox-metaal. | - |

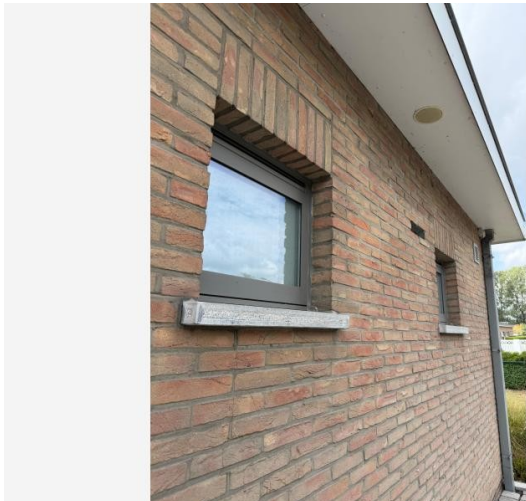
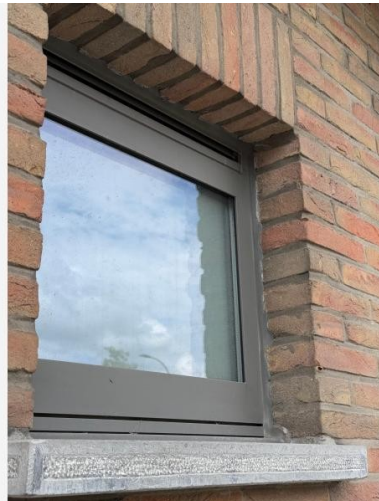
## Fiche 10: Geen mastiek ramen

| Beschrijving | Notitie | Terug te vinden op plannen |
|---|---|---|
| Fiche 10: Geen mastiek ramen | Aan al het schrijnwerk van de wooneenheid werd silicone vastgesteld. Dit tussen glas-kozijn en kozijn-metselwerk. | - |

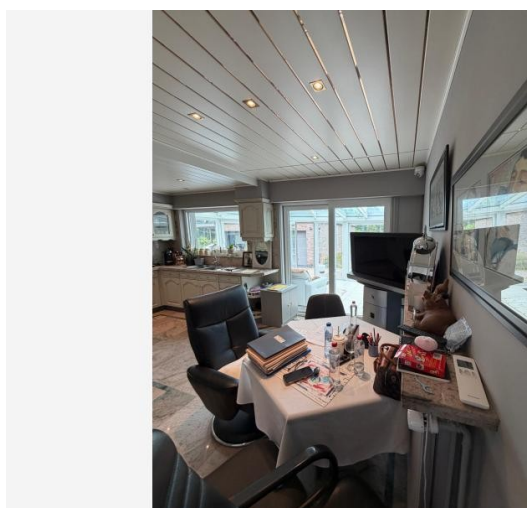
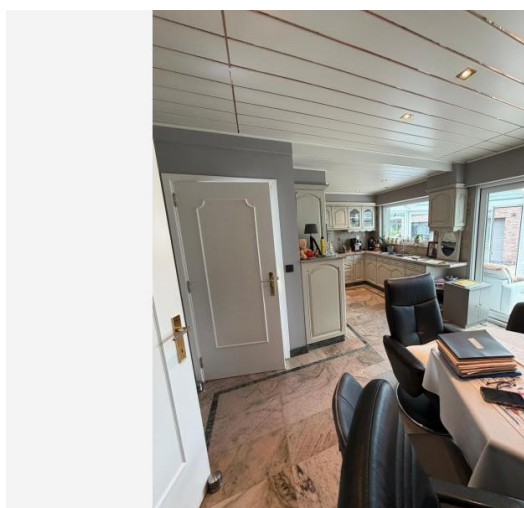
## Fiche 12: Geen pleisterwerk plafond aanwezig

| Beschrijving | Notitie | Terug te vinden op plannen |
|---|---|---|
| Fiche 12: Geen pleisterwerk plafond aanwezig | Geen pleisterwerk plafond aanwezig.<br>plafond = verlaagde plafond. (hout/plastic)<br><br>Niet mogelijk om te zien of er achter de verlaagde plafonds nog pleisterwerk zit. | - |

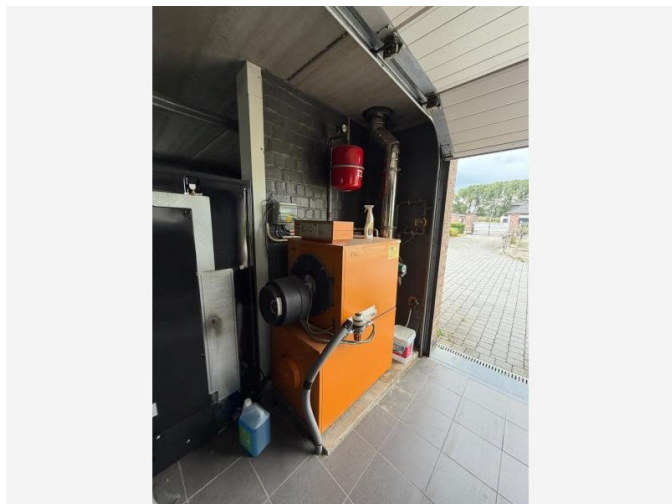
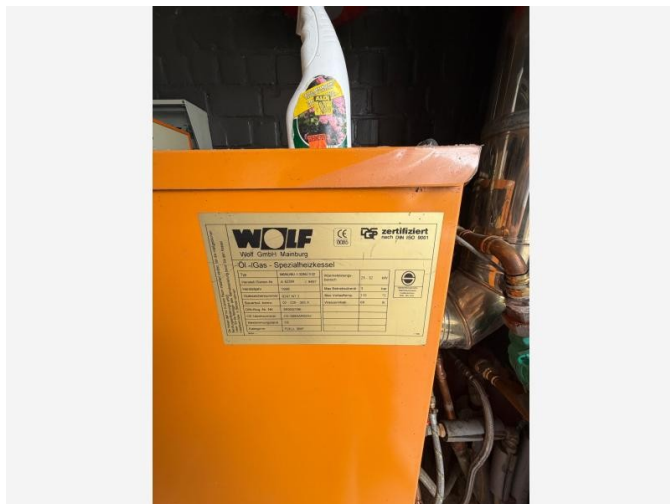
## Fiche 14: Ketel (materialen niet waarneembaar)

| Beschrijving | Notitie | Terug te vinden op plannen |
|---|---|---|
| Fiche 14: Ketel (materialen niet waarneembaar) | Op basis van de huidige visuele inspectie kan niet worden uitgesloten dat zich in de ketel nog asbesthoudende materialen bevinden, zoals pakkingen of interne afdichtingen. Deze onderdelen zijn niet waarneembaar zonder demontage. Pas na het gecontroleerd openen van de installatie door daartoe bevoegde specialisten kan met zekerheid worden vastgesteld of asbest aanwezig is | - |
