# Asbestinventarisatetest

Sint-Niklaasstraat 188, 9170 Sint-Gillis-Waas

Attestnummer : 20260918-000306.000

Uitgegeven op : 18.09.2026

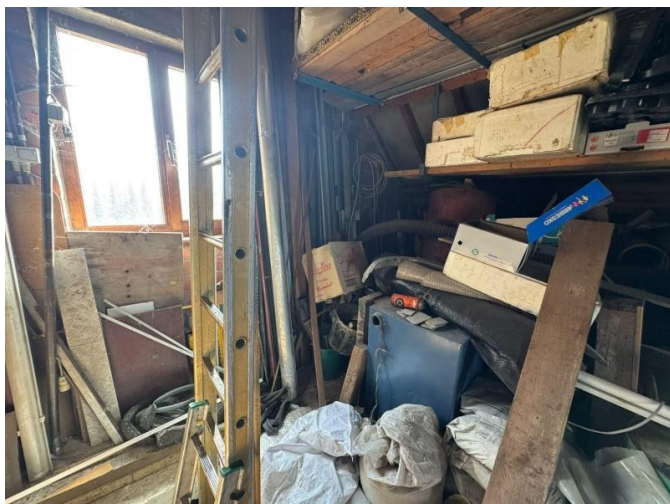
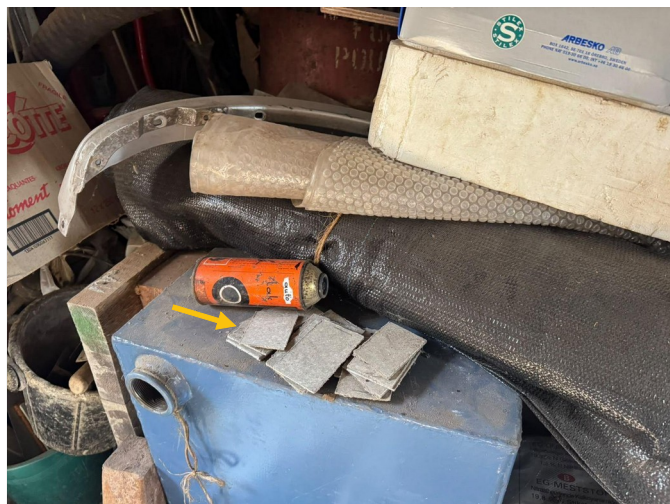
Het asbestmateriaal valt onder de mijlpaal van 2040.

**Dringend verwijderen**

| Beschrijving | Gedemonteerde toepassingen |
| Asbestmaterialen | <ul style="list-style-type: none"><li>Dak- en gevelbekleding - Plaat</li></ul> |
| Hoeveelheid (gewicht - aantal) | <ul style="list-style-type: none"><li>15,00 kg - 1 stuk</li></ul> |

- Verwijder het asbestafval.

- Eenvoudige handelingen: mag via doe-het-zelf of door werknemer(s) met opleidingsattest eenvoudige handelingen  
Als dit materiaal verwijderd kan worden zonder het te breken, te beschadigen..., dan mag met dit met eenvoudige handelingen. Vermijd stofvorming en stofverspreiding op elk moment van de werken. Bevochtig of fixeer het materiaal. Het gebruik van sneldraaiende werktuigen (boormachine, slijpschijf, hogedrukreiniger...) is verboden. Zorg voor gepaste persoonlijke beschermingsmiddelen: volgelaatsmasker, wegwerpovertuig met kap (minimaal Cat III, type 5/6), wegwerphandschoenen en overschoenen of afspoelbaar schoeisel. Afval: particulieren kunnen dit verpakt aanbieden bij hun recyclagepark (raadpleeg de voorwaarden van uw recyclagepark). Bij verwijdering door een aannemer of erkend asbestverwijderaar staat die normaal zelf in voor de correcte afvoer van het afval. Bewaar bewijsdocumenten van de asbestverwijdering (facturen, werkplannen, foto's, afgiftebewijzen afval, vrijgavemetingen...) met het oog op een aanpassing van het asbestattest. Raadpleeg voor de start van de werken en voor meer informatie zeker de toelichtingen achteraan dit asbestinventarisattest en [www.asbestinfo.be](http://www.asbestinfo.be).

- Eenvoudige handelingen: enkel door erkend asbestverwijderaar  
Het is aangewezen dit materiaal te laten verwijderen door een erkend asbestverwijderaar of iemand met

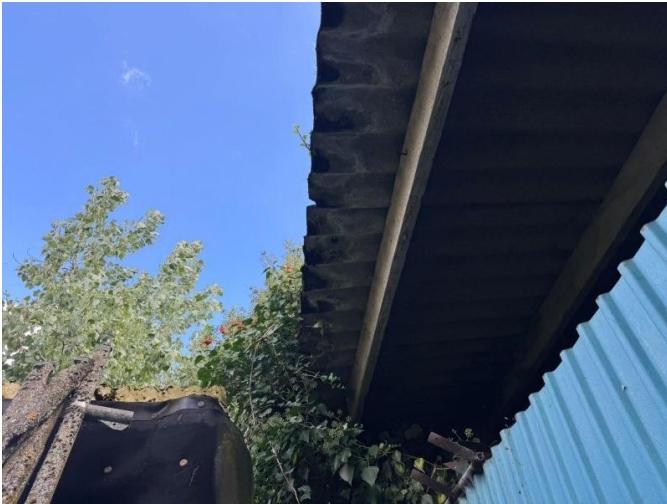
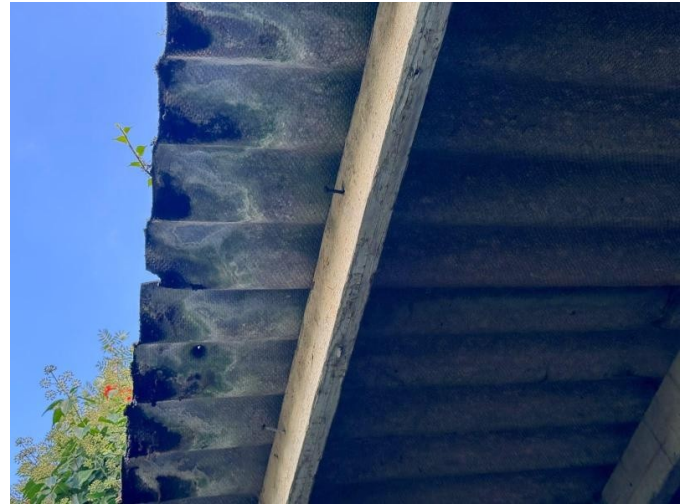
Het asbestmateriaal valt onder de mijlpaal van 2034.

Verwijderen

| Eindbeoordeling materiaalrisico | Verhoogd materiaalrisico en/of verhoogde kans op vezelvrijgave |

| Asbestsoort (vezeltype) | Crocidoliet aanwezig |
| Toestand van het materiaal | Matig beschadigd, matig verweerd |

| Beschrijving | Golfplaat - bijgebouw |
| Asbestmateriaal | Dak- en gevelbekleding - Golfplaat |

- Zorg voor een veilig beheer. Vermijd het beschadigen van het asbestmateriaal. Controleer de toestand jaarlijks op wijzigingen.
- Hemelwater dat afspoelt van asbestcement daken of gevels kan asbestdeeltjes bevatten. Gebruik het enkel voor gesloten circuits (bv. spoelen toiletten). Reinig na het vervangen van het dak of de gevel de dakgoten en regenwaterput of -ton om asbesthoudend sediment of slib te verwijderen
- Voer bijkomende staalname(s) uit.

- Eenvoudige handelingen: enkel door erkend asbestverwijderaar  
Het is aangewezen dit materiaal te laten verwijderen door een erkend asbestverwijderaar of iemand met opleidingsattest eenvoudige handelingen. Het materiaal moet volledig gefixeerd kunnen worden voor de verwijdering. Als dit materiaal kan verwijderd worden zonder te breken, scheuren, beschadigen... en het asbest gefixeerd is, dan kan dit met eenvoudige handelingen. Vermijd stofvorming op elk moment van de werken. Het gebruik van sneldraaiende werktuigen (boormachine, slijpschijf, hogedrukreiniger...) is verboden. Zorg voor gepaste persoonlijke beschermingsmiddelen: volgelaatsmasker, wegwerpoverall met kap (minimaal Cat III, type 5/6), wegwerphandschoenen en overschoenen of afspoelbaar schoeisel. Afval: Een recyclagepark

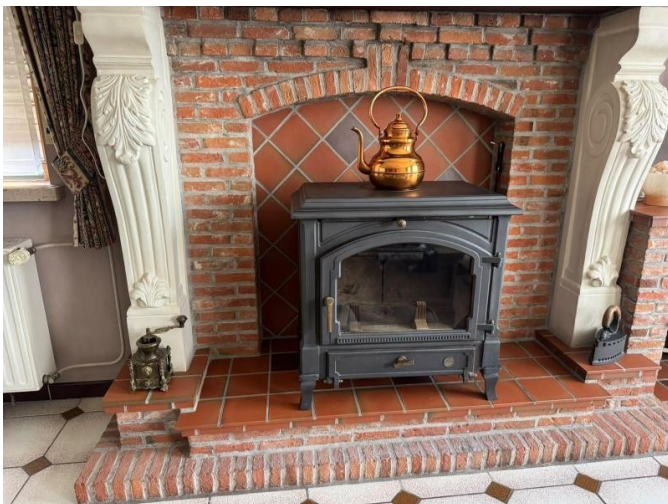
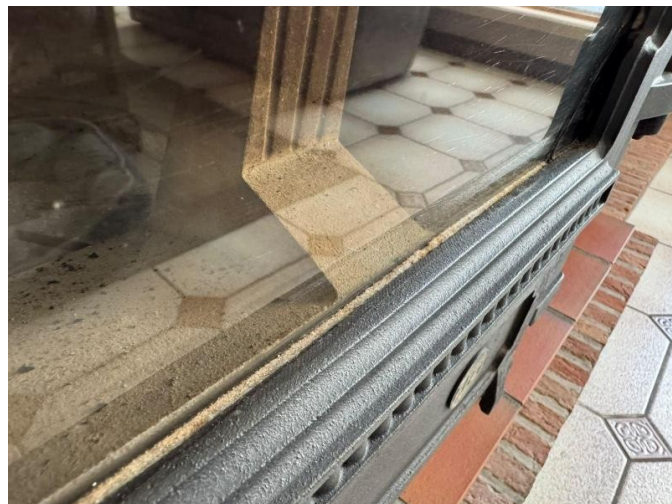
Het asbestmateriaal valt onder de mijlpaal van 2034.

Verwijderen

- Zorg voor een veilig beheer. Vermijd het beschadigen van het asbestmateriaal. Controleer de toestand jaarlijks op wijzigingen.
- Voer bijkomende staalname(s) uit.

- Eenvoudige handelingen: mag via doe-het-zelf of door werknemer(s) met opleidingsattest eenvoudige handelingen  
Als dit materiaal verwijderd kan worden zonder het te breken, te beschadigen..., dan mag met dit met eenvoudige handelingen. Vermijd stofvorming en stofverspreiding op elk moment van de werken. Bevochtig of fixeer het materiaal. Het gebruik van sneldraaiende werktuigen (boormachine, slijpschijf, hogedrukreiniger...) is verboden. Zorg voor gepaste persoonlijke beschermingsmiddelen: volgelaatsmasker, wegwerpovertuig met kap (minimaal Cat III, type 5/6), wegwerphandschoenen en overschoenen of afspoelbaar schoeisel. Afval: particulieren kunnen dit verpakt aanbieden bij hun recyclagepark (raadpleeg de voorwaarden van uw recyclagepark). Bij verwijdering door een aannemer of erkend asbestverwijderaar staat die normaal zelf in voor de correcte afvoer van het afval. Bewaar bewijsdocumenten van de asbestverwijdering (facturen, werkplannen, foto's, afgiftebewijzen afval, vrijgavemetingen...) met het oog op een aanpassing van het asbestattest. Raadpleeg voor de start van de werken en voor meer informatie zeker

- Eenvoudige handelingen: enkel door erkend asbestverwijderaar  
Het is aangewezen dit materiaal te laten verwijderen door een erkend asbestverwijderaar of iemand met opleidingsattest eenvoudige handelingen. Het materiaal moet volledig gefixeerd kunnen worden voor de verwijdering. Als dit materiaal kan verwijderd worden zonder te breken, scheuren, beschadigen... en het asbest gefixeerd is, dan kan dit met eenvoudige handelingen. Vermijd stofvorming op elk moment van de werken. Het gebruik van sneldraaiende werktuigen (boormachine, slijpschijf, hogedrukreiniger...) is verboden. Zorg voor gepaste persoonlijke beschermingsmiddelen: volgelaatsmasker, wegwerpoverall met kap (minimaal Cat III, type 5/6), wegwerphandschoenen en overschoenen of afspoelbaar schoeisel. Afval: Een recyclagepark aanvaardt geen niet-hechtgebonden asbestafval. Het niet-hechtgebonden asbestafval dubbel verpakt afvoeren via een geregistreerd asbestinzamelaar

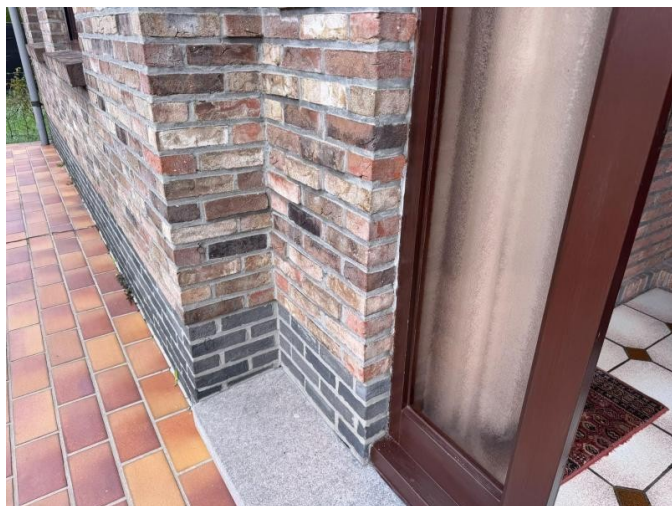
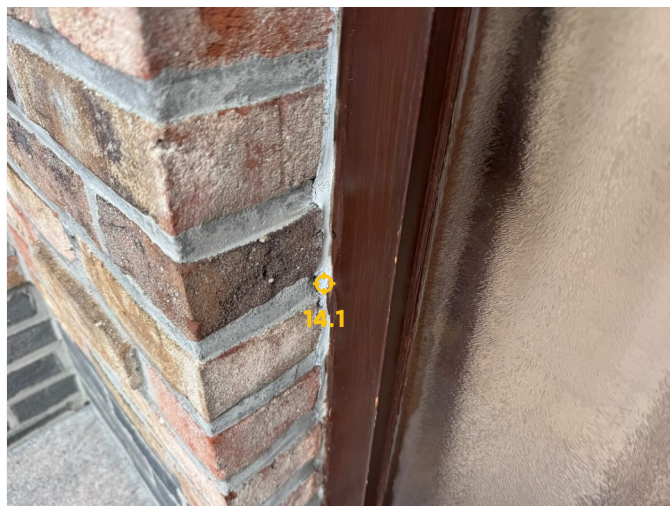
## Fiche 14: Kit aan de ramen - buitenkant

Geen asbest

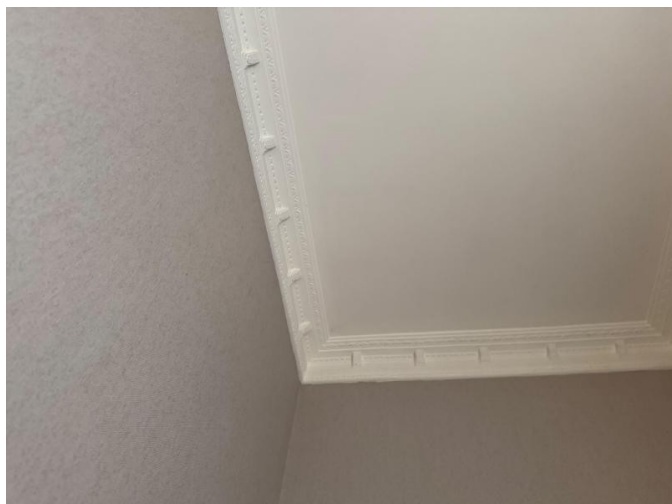
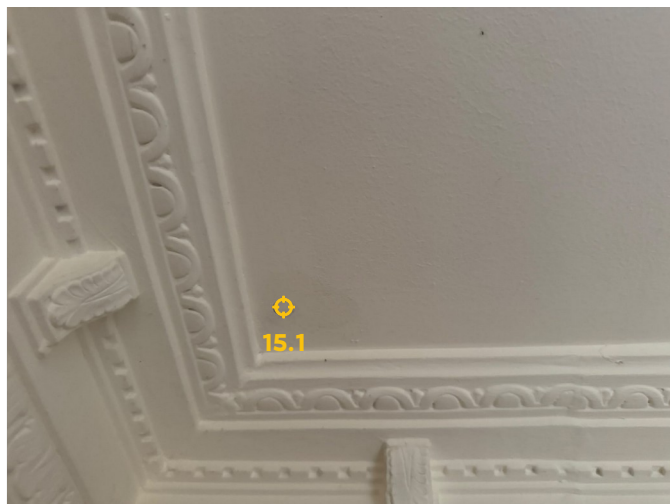
## Fiche 15: Bezetting plafond

Geen asbest

| Opmerking | Staalname in de keuken, trappenhal en stooklokaal. De plafonds op de slaapkamers bestaan uit plaatmateriaal. De vermelde hoeveelheid betreft uitsluitend een indicatieve inschatting op basis van de tijdens de niet-destructieve inspectie vastgestelde situatie en vormt geen exacte bepaling van de werkelijk aanwezige hoeveelheid. Aan de opgegeven hoeveelheid kunnen geen rechten of garanties worden ontleend. |

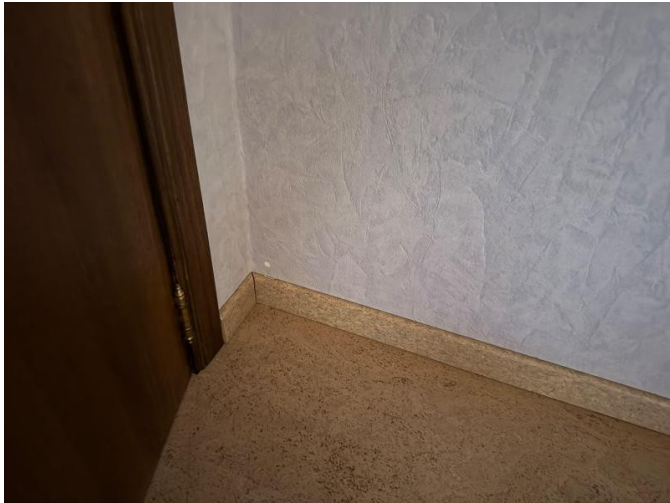
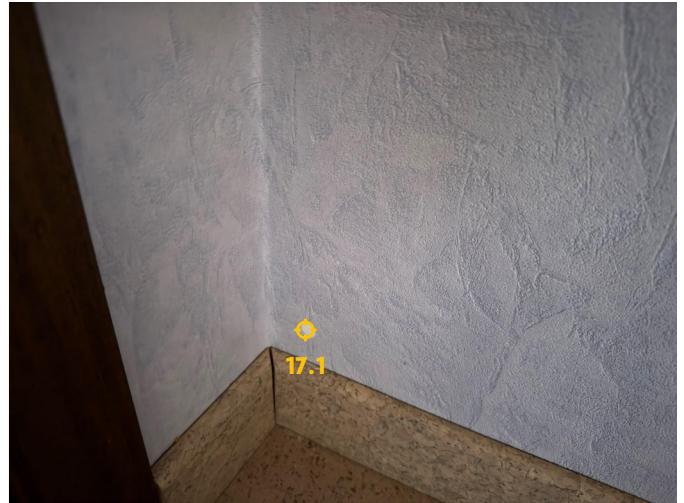
## Fiche 17: Bezetting muur

Geen asbest

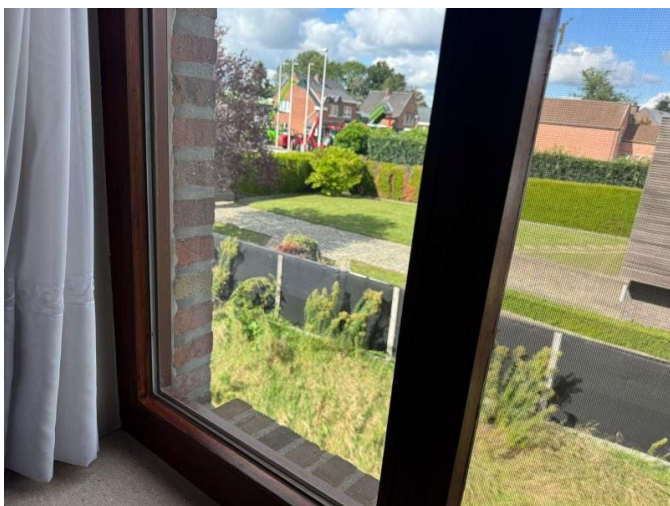
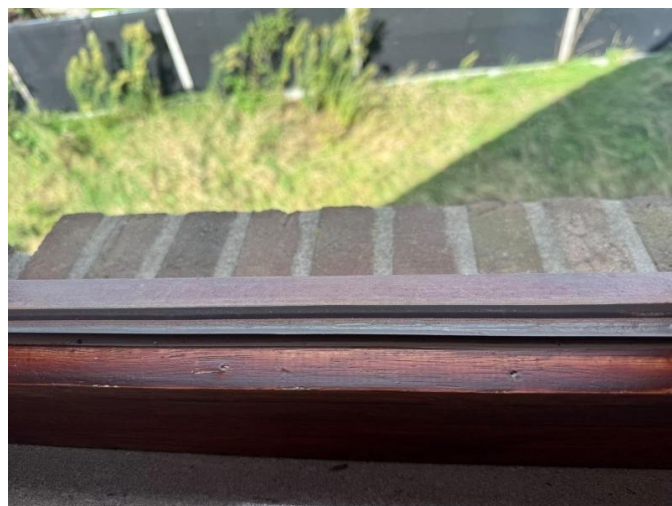
## Fiche 20: Kit aan de ramen

| Beschrijving | Notitie | Terug te vinden op plannen |
|---|---|---|
| Fiche 20: Kit aan de ramen | Geen kit of een elastische kit, deze is niet asbestverdacht. | Plan 1.2: Gelijkvloers<br>Plan 1.5: Eerste verdieping<br>Plan 1.7: Zolder |
