# Asbestinventarisatetest

Samelstraat 10, 9170 Sint-Gillis-Waas

Attestnummer : **20260825-000154.000**

Uitgegeven op : **25.08.2026**

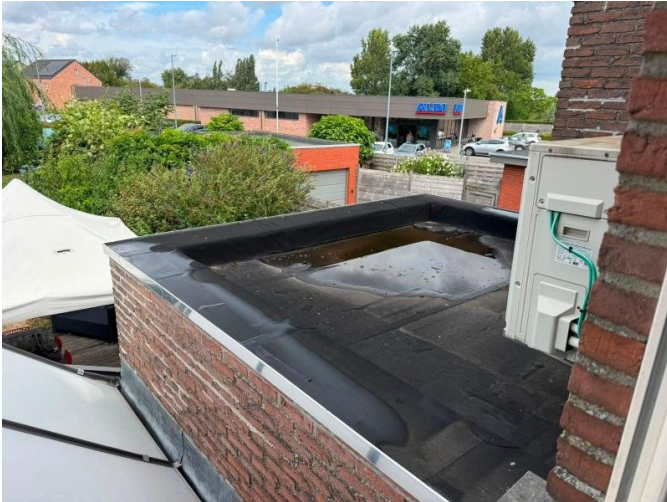
# Fiche 1: Materialen onder de dakbedekking - eerste verdieping

**Reden:** Er is geen volledige risicobeoordeling mogelijk

**Uitleg van de asbestdeskundige:** Aangezien het plat dak is afgewerkt met roofing, waren de onderliggende materialen niet zichtbaar en konden deze niet worden geïnspecteerd. De beoordeling beperkt zich bijgevolg tot de waarneembare onderdelen. Voor de identificatie van de niet-zichtbare materialen is een aanvullend destructief onderzoek noodzakelijk. Eventuele materialen die zich onder de roofing bevinden en niet konden worden vastgesteld, vallen buiten de scope van deze inspectie.

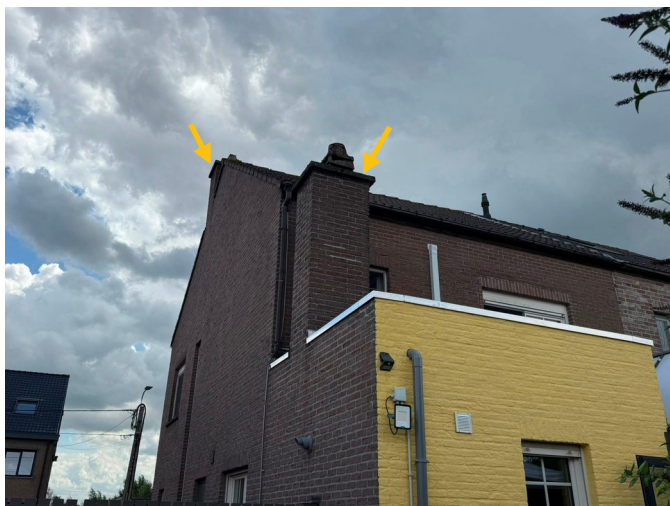
**Reden:** Er is geen volledige risicobeoordeling mogelijk

**Uitleg van de asbestdeskundige:** De boven- en binnenzijde van de schouwen werden niet geïnspecteerd en maken geen deel uit van de uitgevoerde expertiseopdracht. Deze delen waren niet visueel toegankelijk en werden niet destructief onderzocht. Bijgevolg kan geen uitspraak worden gedaan over de eventuele aanwezigheid van asbesthoudende materialen, waaronder asbesthoudende doorvoeren, in deze niet-geïnspecteerde zones. Het vaststellen van de aanwezigheid van dergelijke materialen vereist een aanvullend, gericht en desgevallend destructief onderzoek.

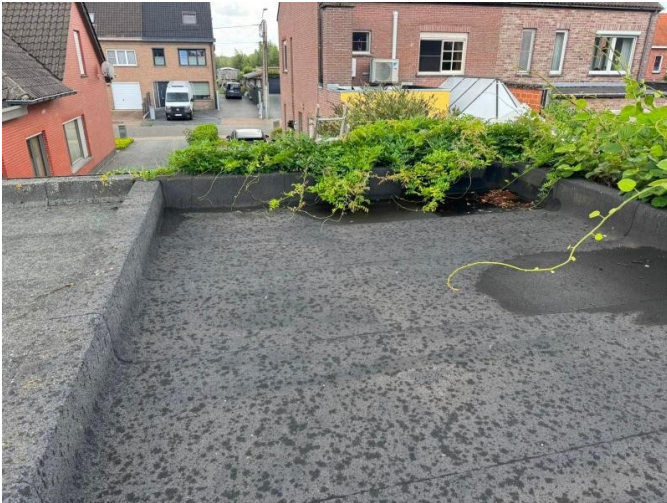
**Reden:** Er is geen volledige risicobeoordeling mogelijk

**Uitleg van de asbestdeskundige:** Aangezien het plat dak is afgewerkt met roofing, waren de onderliggende materialen niet zichtbaar en konden deze niet worden geïnspecteerd. De beoordeling beperkt zich bijgevolg tot de waarneembare onderdelen. Voor de identificatie van de niet-zichtbare materialen is een aanvullend destructief onderzoek noodzakelijk. Eventuele materialen die zich onder de roofing bevinden en niet konden worden vastgesteld, vallen buiten de scope van deze inspectie.

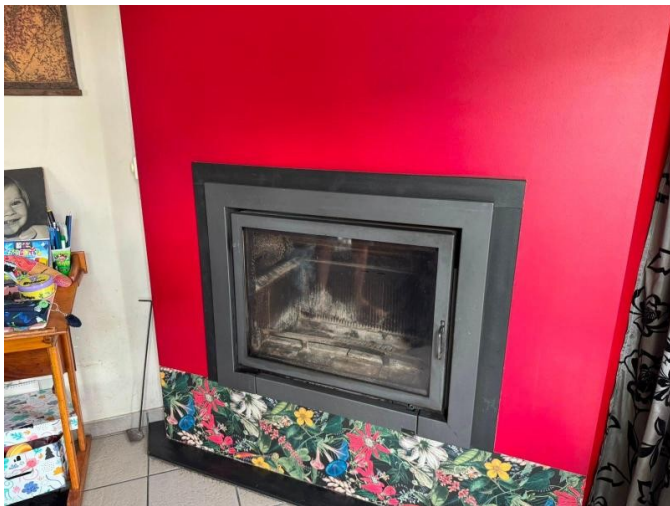
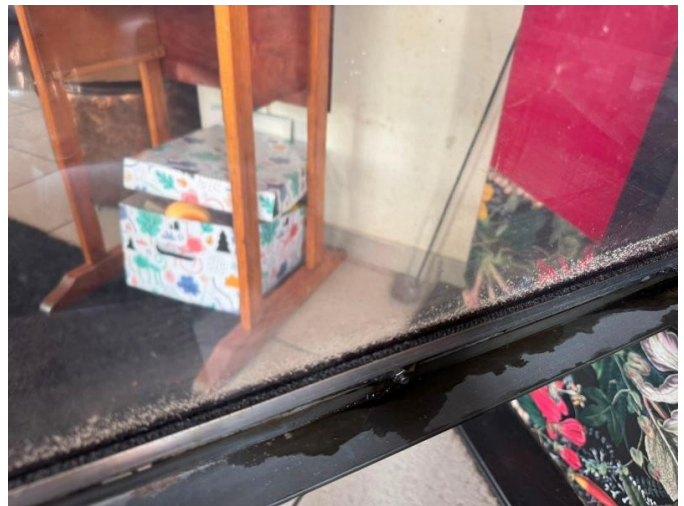
Dit is geen asbesthoudende koord.

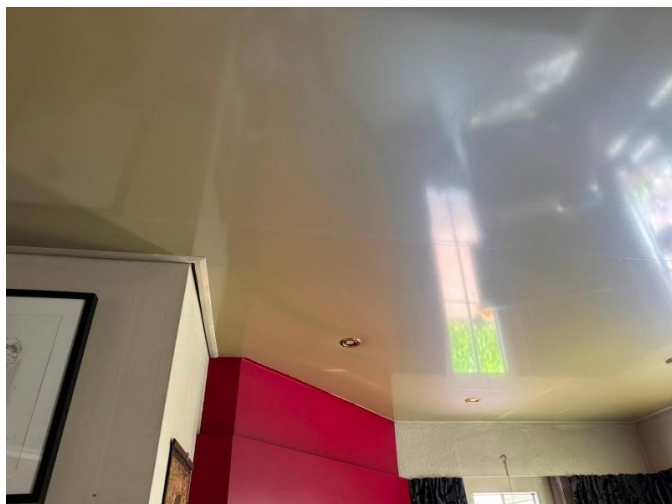
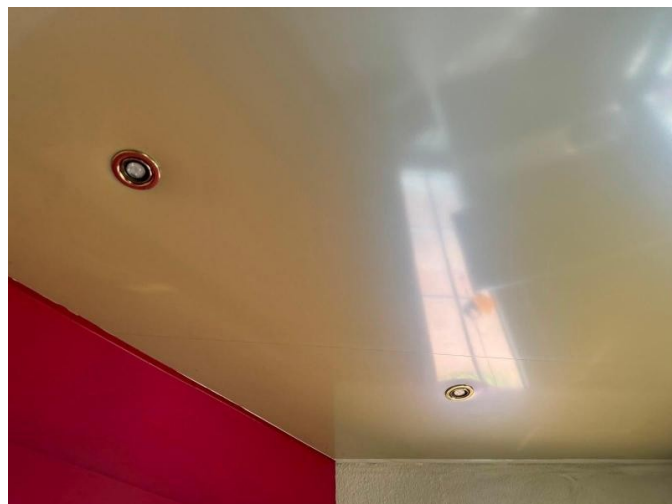
Het plaatmateriaal zelf is niet asbestverdacht. Materialen die eventueel aanwezig zouden zijn achter het aangebrachte plaatmateriaal aan de plafonds werden niet getest. Hiervoor is namelijk een aanvullend, destructief onderzoek nodig.

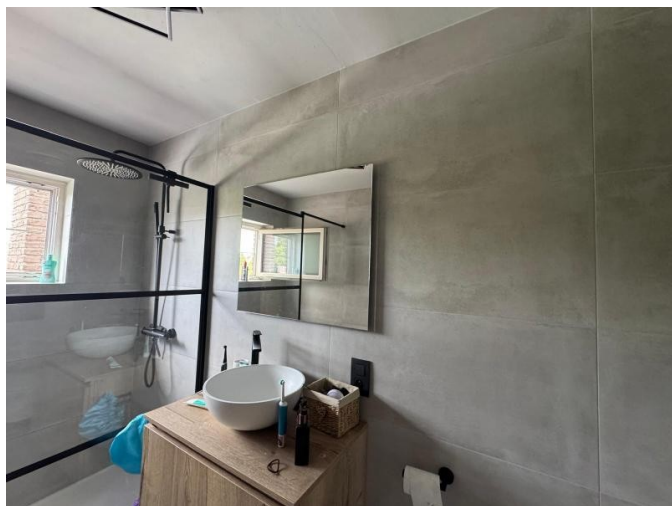
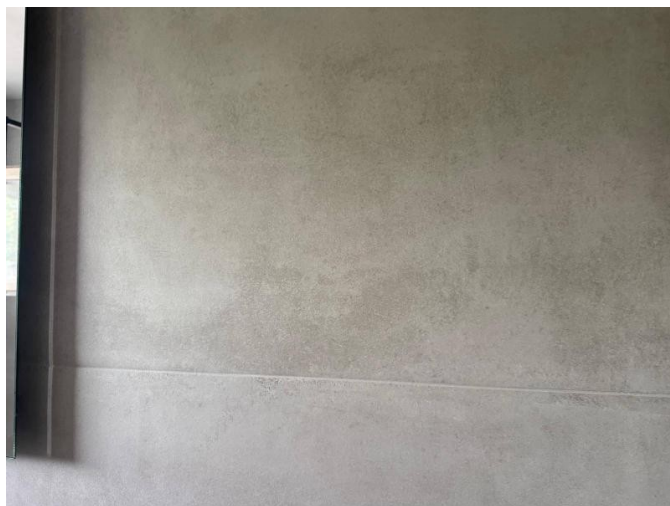
De lijmlaag en eventueel andere materialen aanwezig achter de tegels in de badkamer en toilet zijn niet getest. Hiervoor is een aanvullend, destructief onderzoek nodig.

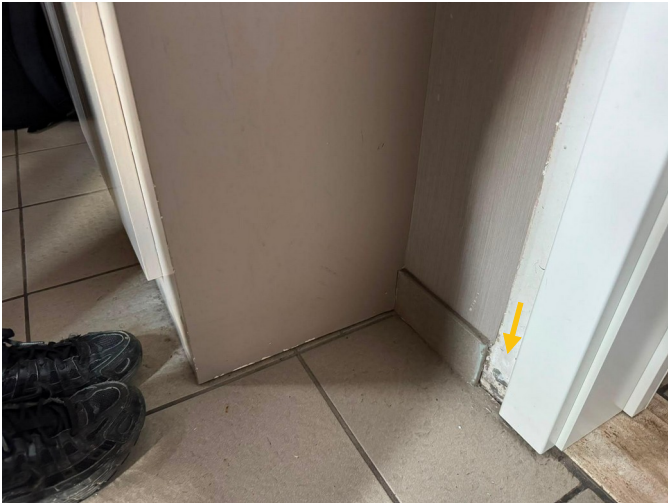
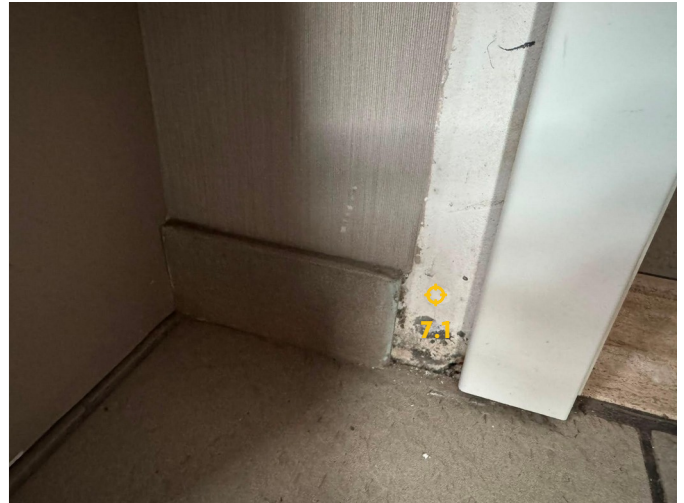
## Fiche 7: Bezetting muur

Geen asbest

| # | Type | Referentie | Resultaat |
|---|---|---|---|
| 7.1 | Mengmonster | 260820 sam muur | Geen asbest |

| Opmerking | Staalname in de keuken, slaapkamer, trappenhal en stooklokaal. De vermelde hoeveelheid betreft uitsluitend een indicatieve inschatting op basis van de tijdens de niet-destructieve inspectie vastgestelde situatie en vormt geen exacte bepaling van de werkelijk aanwezige hoeveelheid. Aan de opgegeven hoeveelheid kunnen geen rechten of garanties worden ontleend. |

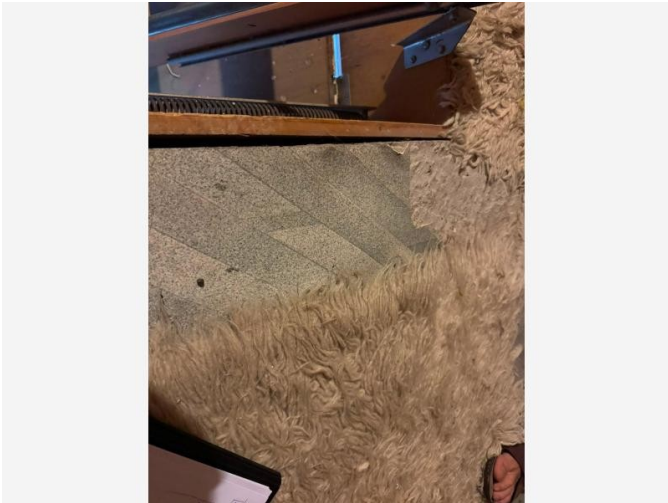
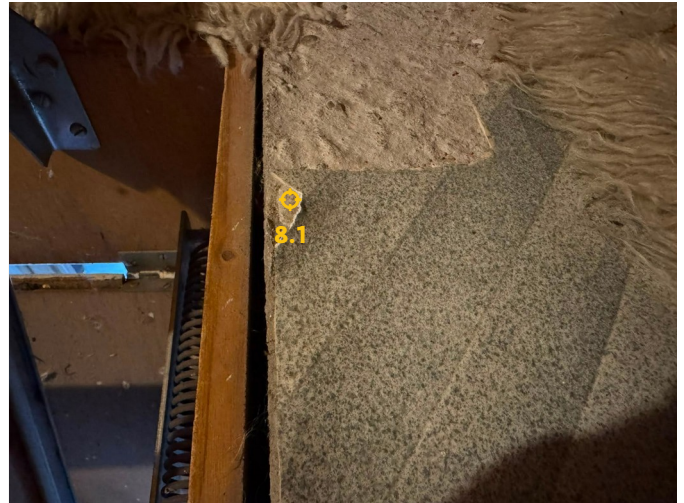
## Fiche 8: Vloerzeil - zolder

Geen asbest

| # | Type | Referentie | Resultaat |
|---|---|---|---|
| 8.1 | Puntmonster | 260820 sam vloer | Geen asbest |

| Opmerking | Dit is een inschatting van de hoeveelheid. Materialen hier eventueel onder aanwezig werden niet geïnspecteerd. |

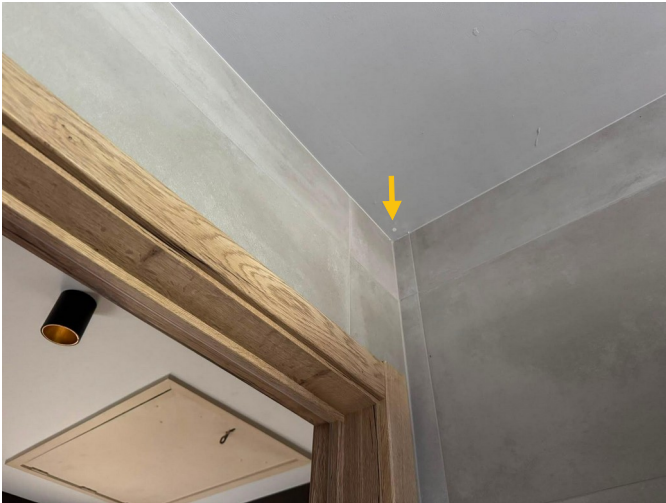
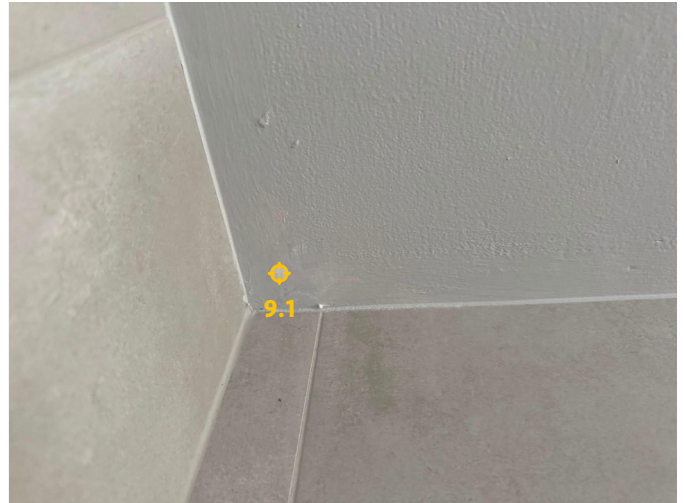
## Fiche 9: Bezetting plafond

Geen asbest

| # | Type | Referentie | Resultaat |
|---|---|---|---|
| 9.1 | Mengmonster | 260820 sam plaf | Geen asbest |

| Opmerking | <p>Staalname in de badkamer, slaapkamer, trappenhal en stooklokaal. De vermelde hoeveelheid betreft uitsluitend een indicatieve inschatting op basis van de tijdens de niet-destructieve inspectie vastgestelde situatie en vormt geen exacte bepaling van de werkelijk aanwezige hoeveelheid. Aan de opgegeven hoeveelheid kunnen geen rechten of garanties worden ontleend.</p> |

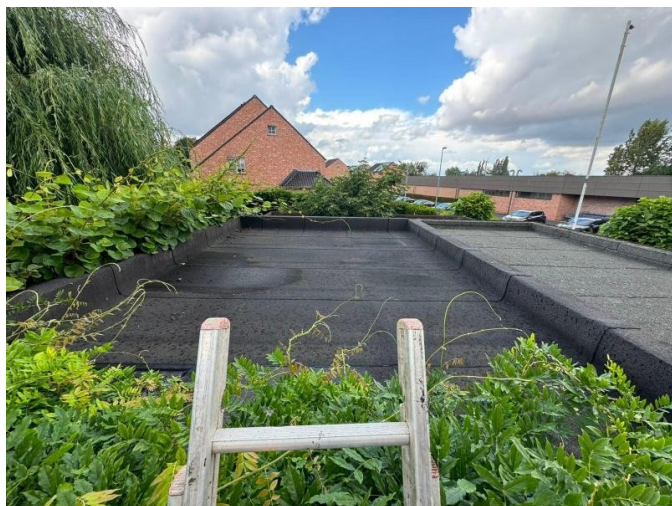
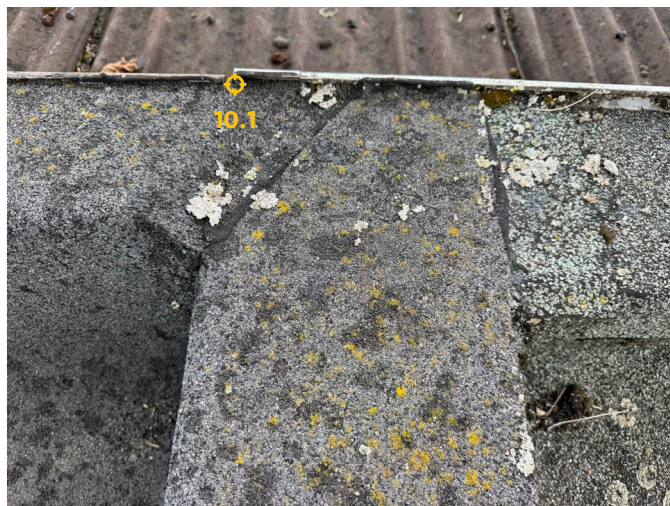
## Fiche 10: Roofing plat dak - garage

Geen asbest

| # | Type | Referentie | Resultaat |
|---|---|---|---|
| 10.1 | Puntmonster | 260820 sam roof | Geen asbest |

| Opmerking | Dit is een inschatting van de hoeveelheid. Er werd een staalname genomen van de toplaag van de roofing, de materialen die hieronder eventueel aanwezig zouden zijn werden niet geïnspecteerd. Hiervoor is een aanvullend, destructief onderzoek nodig. |

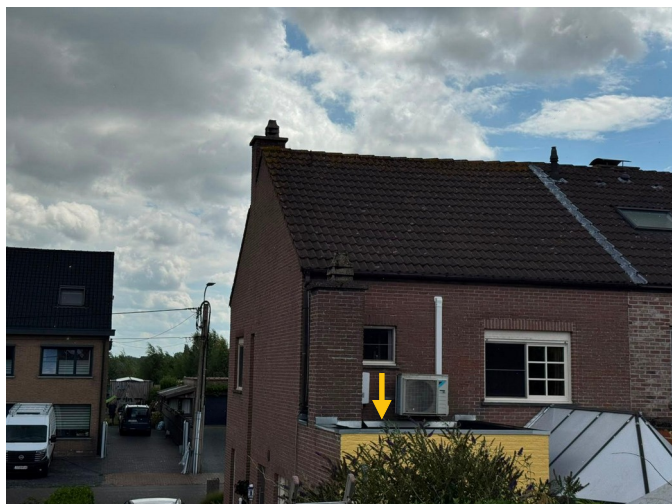
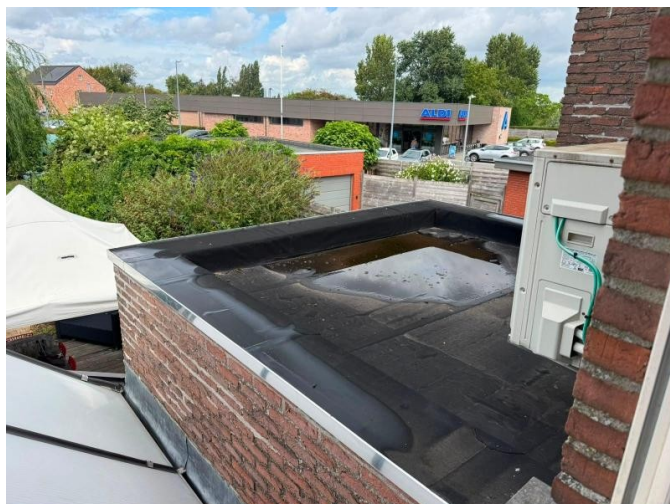
### Fiche 11: Plat dak - eerste verdieping

| Beschrijving | Notitie | Terug te vinden op plannen |
|---|---|---|
| Fiche 11: Plat dak - eerste verdieping | Volgens de door de eigenaar voorgelegde facturen werd het plat dak in 2025 vernieuwd. Gelet op het bouwjaar van deze vernieuwing werden bij de uitgevoerde dakwerken geen asbesthoudende dakbedekkingsmaterialen meer toegepast. De onderliggende materialen en eventuele oudere dakopbouwen die zich onder de vernieuwde dakbedekking bevinden, konden tijdens de niet-destructieve inspectie niet worden geïnspecteerd. Over de eventuele aanwezigheid van asbesthoudende materialen in deze niet-zichtbare lagen kan bijgevolg geen uitspraak worden gedaan. Indien hierover zekerheid is vereist, is een aanvullend, destructief onderzoek noodzakelijk waarbij de aanwezige dakopbouw plaatselijk wordt vrijgelegd. | Plan 1.4: Eerste verdieping<br>Plan 1.8: Dak |

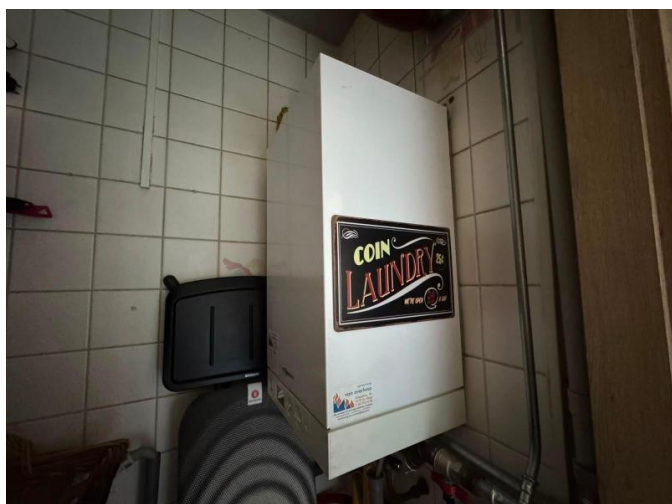
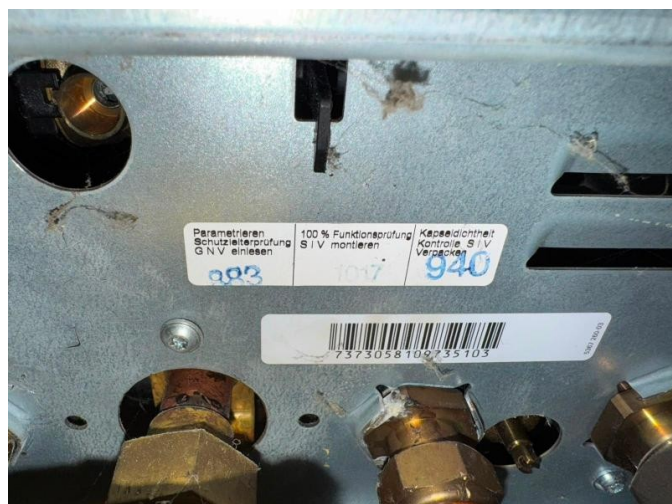
## Fiche 12: Ketel

| Beschrijving | Notitie | Terug te vinden op plannen |
|---|---|---|
| Fiche 12: Ketel | De ketel is niet opgenomen in de lijst met asbesthoudende ketels. Zie: <a href="https://www.iad-online.nl/">https://www.iad-online.nl/</a> | Plan 1.1: Gelijkvloers |

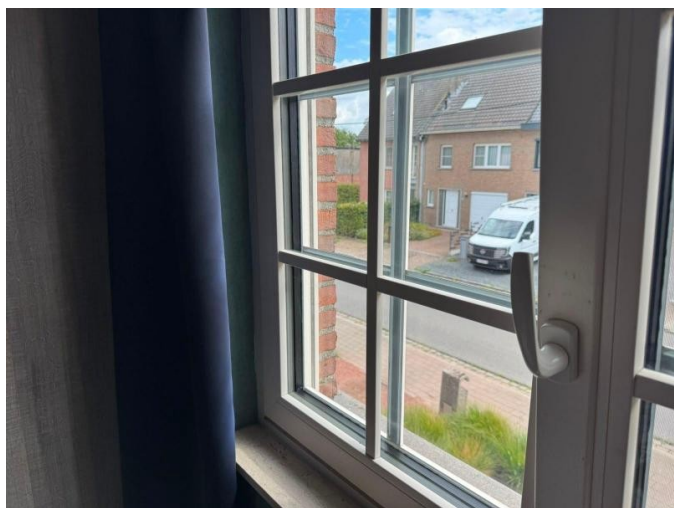
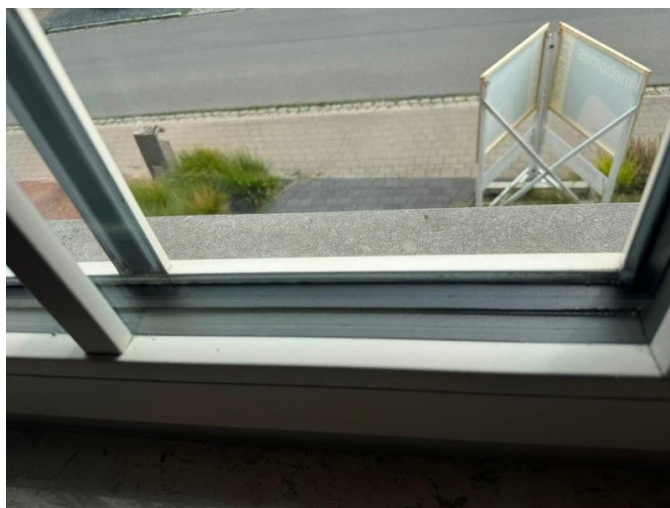
## Fiche 14: Kit aan de ramen

| Beschrijving | Notitie | Terug te vinden op plannen |
|---|---|---|
| Fiche 14: Kit aan de ramen | Elastische kit, deze is niet asbestverdacht. | Plan 1.1: Gelijkvloers<br>Plan 1.4: Eerste verdieping |

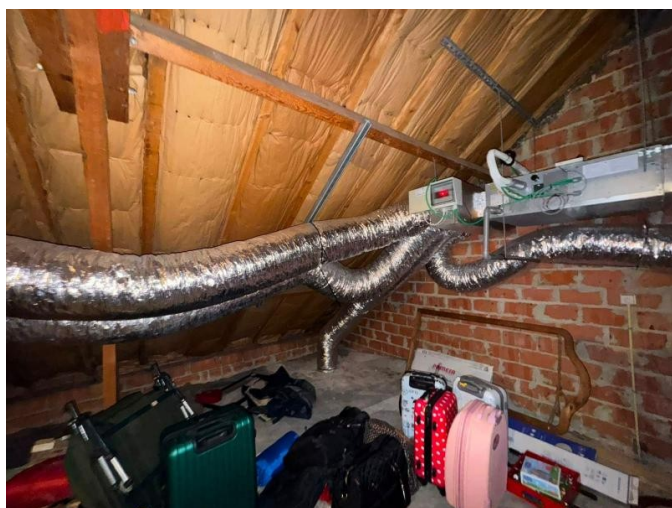
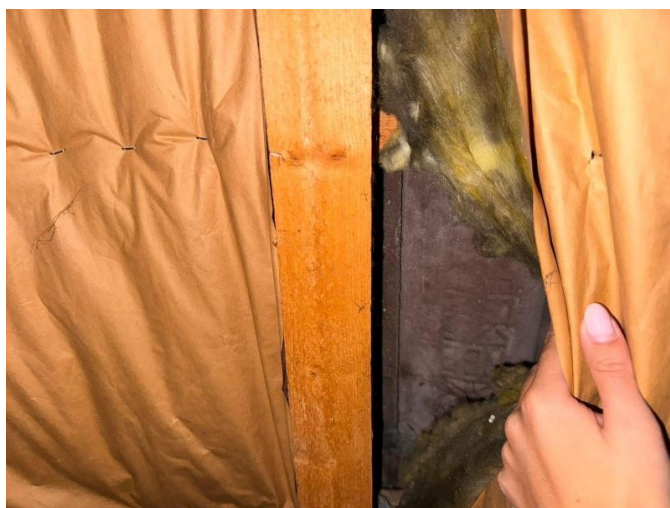
### Fiche 16: Materialen onder de dakbedekking - hoofddak

| Beschrijving | Notitie | Terug te vinden op plannen |
|---|---|---|
| Fiche 16: Materialen onder de dakbedekking - hoofddak | Bij de visuele inspectie werd vastgesteld dat er op de gecontroleerde locatie geen onderdak aanwezig is (zie foto). De beoordeling heeft uitsluitend betrekking op deze specifiek onderzochte zone. Gezien de complexe dakstructuur met meerdere hoeken, aansluitingen en moeilijk bereikbare delen, kan niet worden uitgesloten dat op andere plaatsen van het dak alsnog een onderdak aanwezig is, al dan niet asbesthoudend. Om hierover volledige zekerheid te verkrijgen, is een aanvullend en meer uitgebreid onderzoek noodzakelijk, eventueel met bijkomende destructieve controles op niet-zichtbare of niet-bereikbare delen van de dakconstructie. | Plan 1.7: Onderdak |
