# Asbestinventarisatetest

Ankerstraat 10/2, 9100 Sint-Niklaas

Attestnummer : 20240721-000087.000

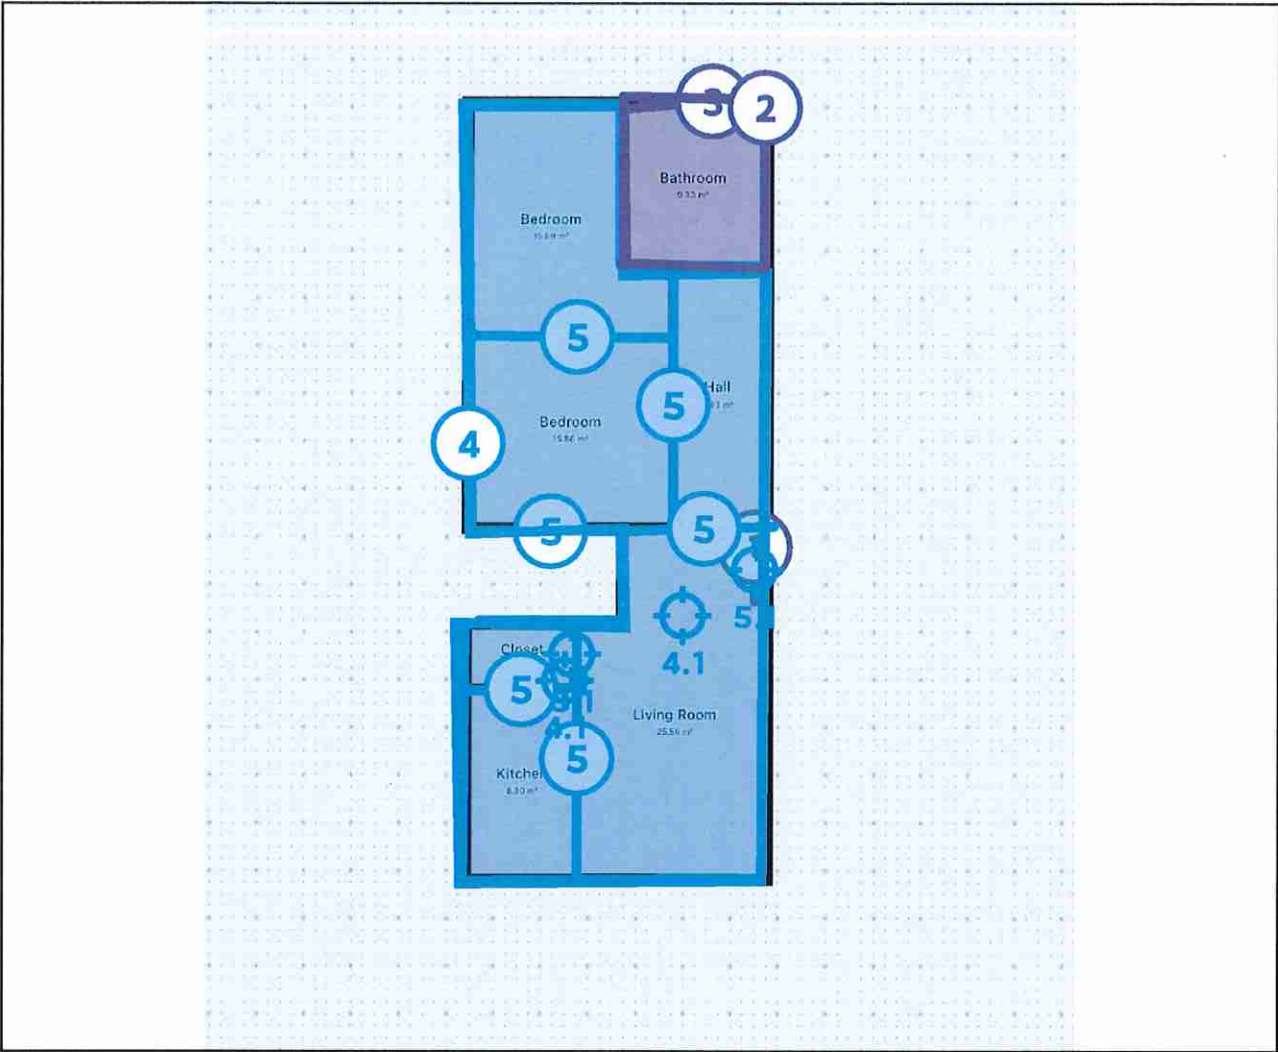
# Plan 1.1: Gelijkvloers

| Beschrijving | Type | Actie |
|---|---|---|
| 1. Dichtingen/dempers leidingen | Advies | - |
| 2. smeerlaag achter tegels | Advies | - |
| 3. Plafond | Advies | - |
| 4. pleisterwerk plafond | Geen asbest | - |
| 4.1 Code: ODB-002 | Puntmonster | - |
| 5. pleisterwerk wanden | Geen asbest | - |

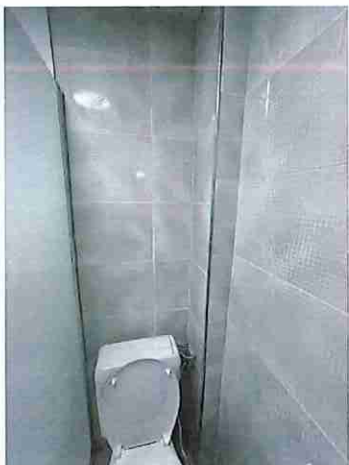
## Fiche 2: smeerlaag achter tegels

Vrije foto

Smeerlaag achter tegels kan asbest bevatten laat testen indien deze vrij komt te liggen.
