# Asbestinventarisatetest

Bosdorp 37, 9190 Stekene

Attestnummer : 20260305-000225.000

Uitgegeven op : 05.03.2026

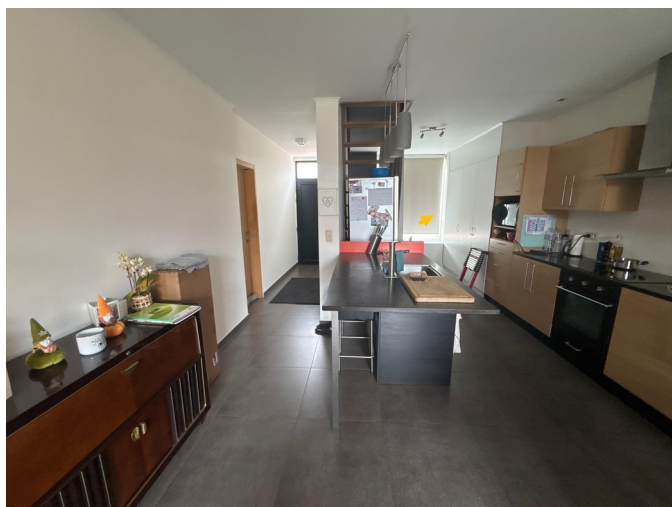
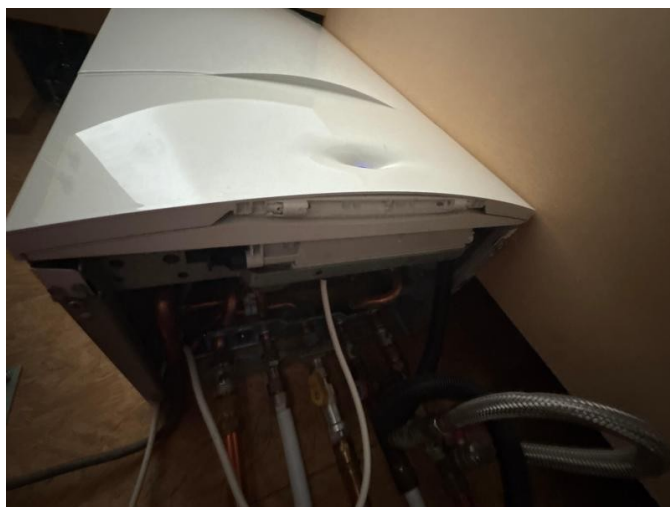
### Fiche 2: Stookinstallatie vernieuwd

| Beschrijving | Notitie | Terug te vinden op plannen |
|---|---|---|
| Fiche 2: Stookinstallatie vernieuwd | De stookinstallatie is vernieuwd. Dit is een vernieuwde Vaillant ketel, echter werd de keuring in kwestie uitgevoerd voor de verandering van het protocol. Dit zorgt ervoor dat er destijds geen foto is genomen van deze installatie. | - |

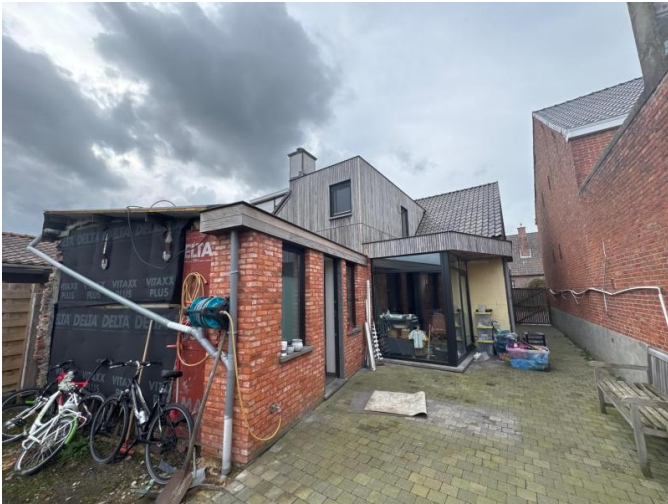
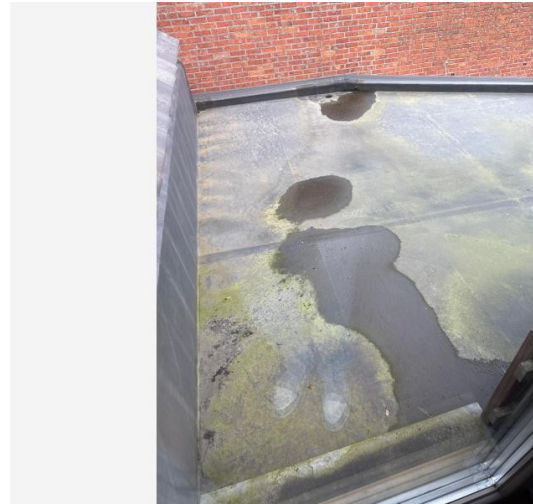
### Fiche 3: EPDM platdak

| Beschrijving | Notitie | Terug te vinden op plannen |
|---|---|---|
| Fiche 3: EPDM platdak | Dakbedekking van de platte daken bestaat uit EPDM. | Plan 1.1: Plan |

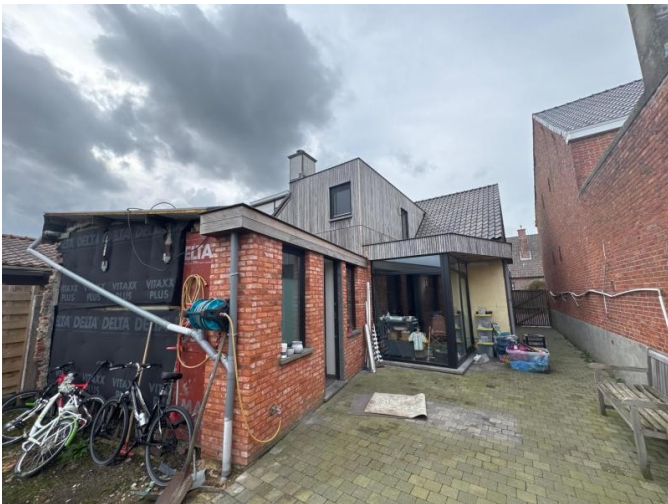
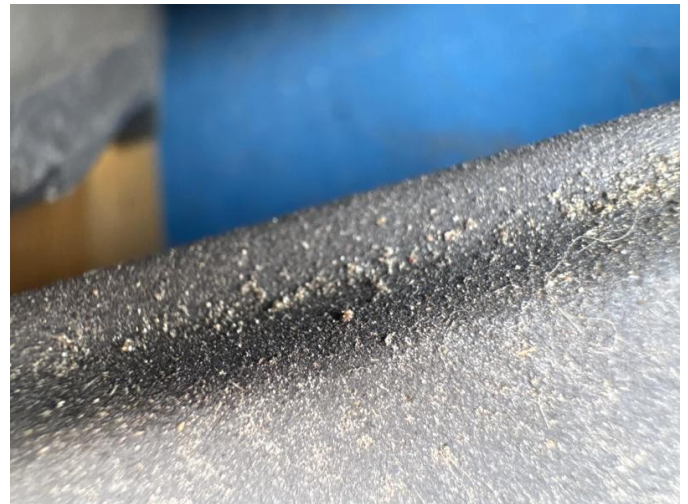
### Fiche 4: Materialen onder dakbedekking

| Beschrijving | Notitie | Terug te vinden op plannen |
|---|---|---|
| Fiche 4: Materialen onder dakbedekking | Er is geen onderdak aanwezig onder de dakpannen. | Plan 1.1: Plan |
