# Controlebezoek - Periodiek [Hfst 6.5]

**Verslagnummer:** 32/25112026/66428/79516/1

**Inspectie adres:** Kerselarendreef 12, 9170 Sint-Gillis-Waas (België)

**Datum van de keuring:** 25/11/2026

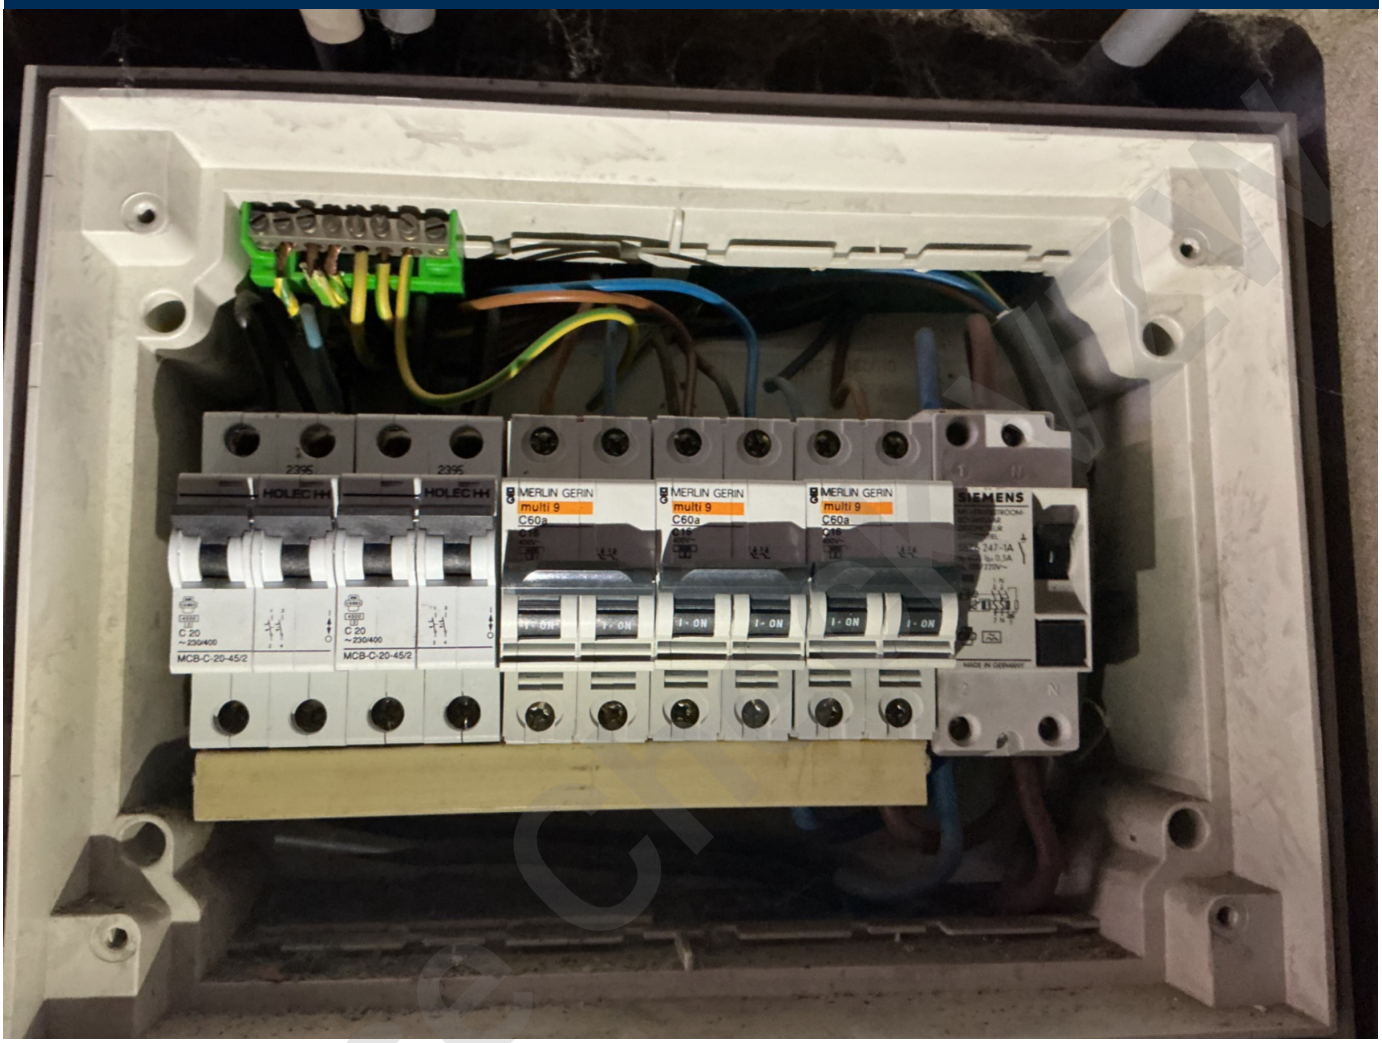
## Elektrisch bord

- De aarding is niet conform. - oAfd 4.2.3.2; oAfd 4.2.4.3; Afd 5.4.2
- De aardingsonderbreker is niet conform of afwezig. - oAfd 5.4.3.5
- Het verdeelbord is onvoldoende gemarkeerd. Individuele markering, voedingsspanning en/of gevarendriehoek ontbreken. - oAfd 3.1.3.3; Afd 9.4.1

- Het eendraadschema en situatieplan zijn niet aanwezig. - oAfd 3.1.2.1
- De sectiegrootte van de overbruggingen in de borden is niet aangepast aan de grootte van de beveiliging tegen overstromen. - oAfd 4.4.1.5

- De penautomaten/zekeringen zijn niet van hetzelfde type. -
- De houders van de penautomaten zijn niet uitgerust met een kaliberstuk. - oAfd 5.3.5.5.a
- De sectie van de geleiders die stopcontacten voeden alsook de gemengde kringen is niet ten minste 2,5mm². - oAfd 5.2.1.2.;oAfd 5.3.5.2.b

Extra opmerking: 4de automaat van links
- Stopcontacten, schakelaars en verlichtingsarmaturen van het type “open achteraan” mogen niet op rechtstreeks brandbare materialen geplaatst worden. - oAfd. 4.3.3.5
