Asbestinventarisattest

Nieuwstraat 46, 9170 Sint-Gillis-Waas

Attestnummer : **20230922-000175.000**
Uitgegeven op : **22.09.2023**
Geldig tot : **22.09.2033**

Asbestveilig

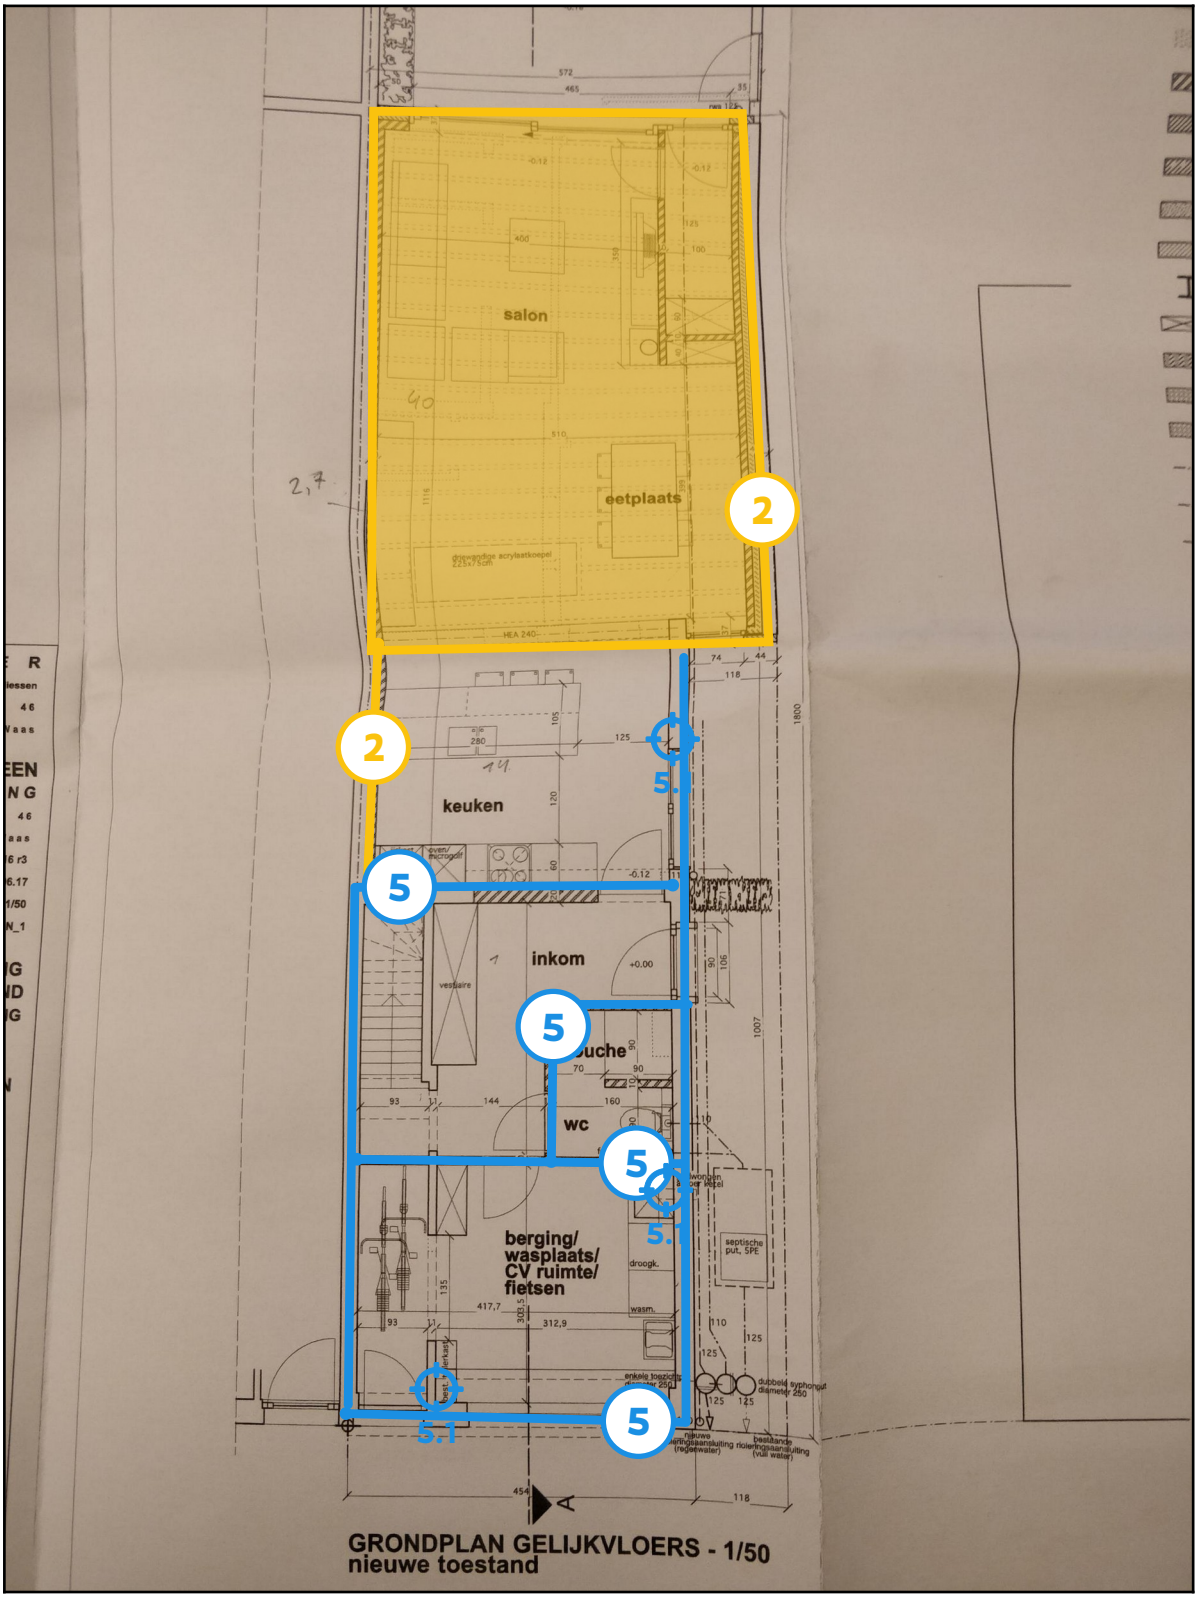
Plan 1.1: grondplan

2. achterbouw	Uitsluiting	-
5. pleisterwerk muur	Geen asbest	-
5.1 Code: 1	Mengmonster	-

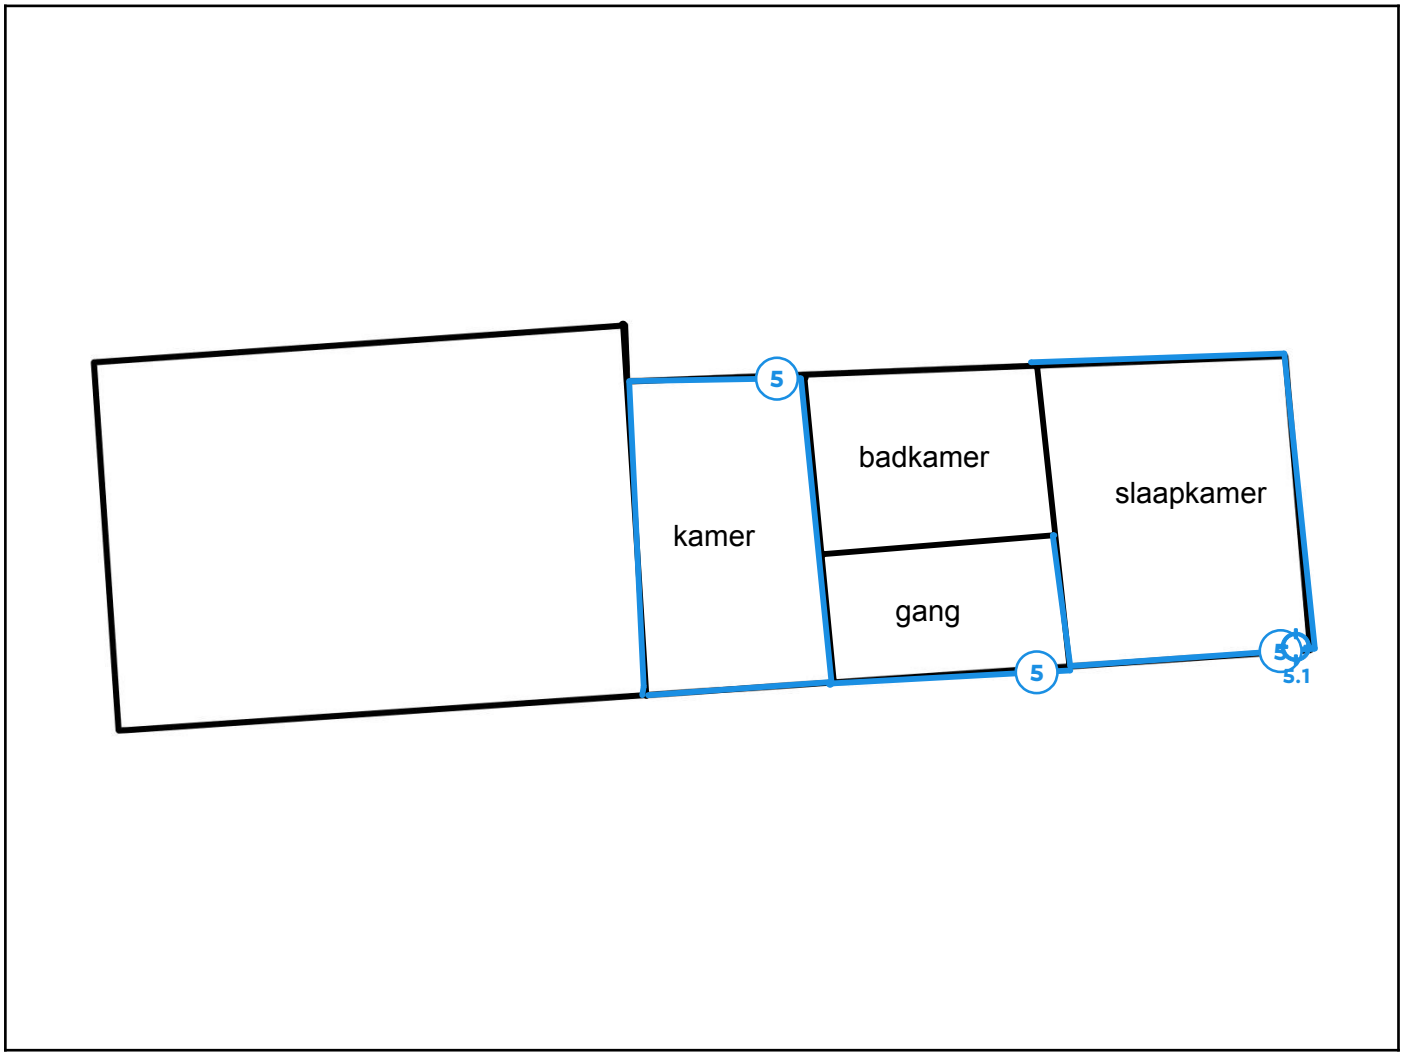
Plan 1.2: eerste

Beschrijving	Type	Actie
5. pleisterwerk muur	Geen asbest	-
5.1 Code: 1	Mengmonster	-

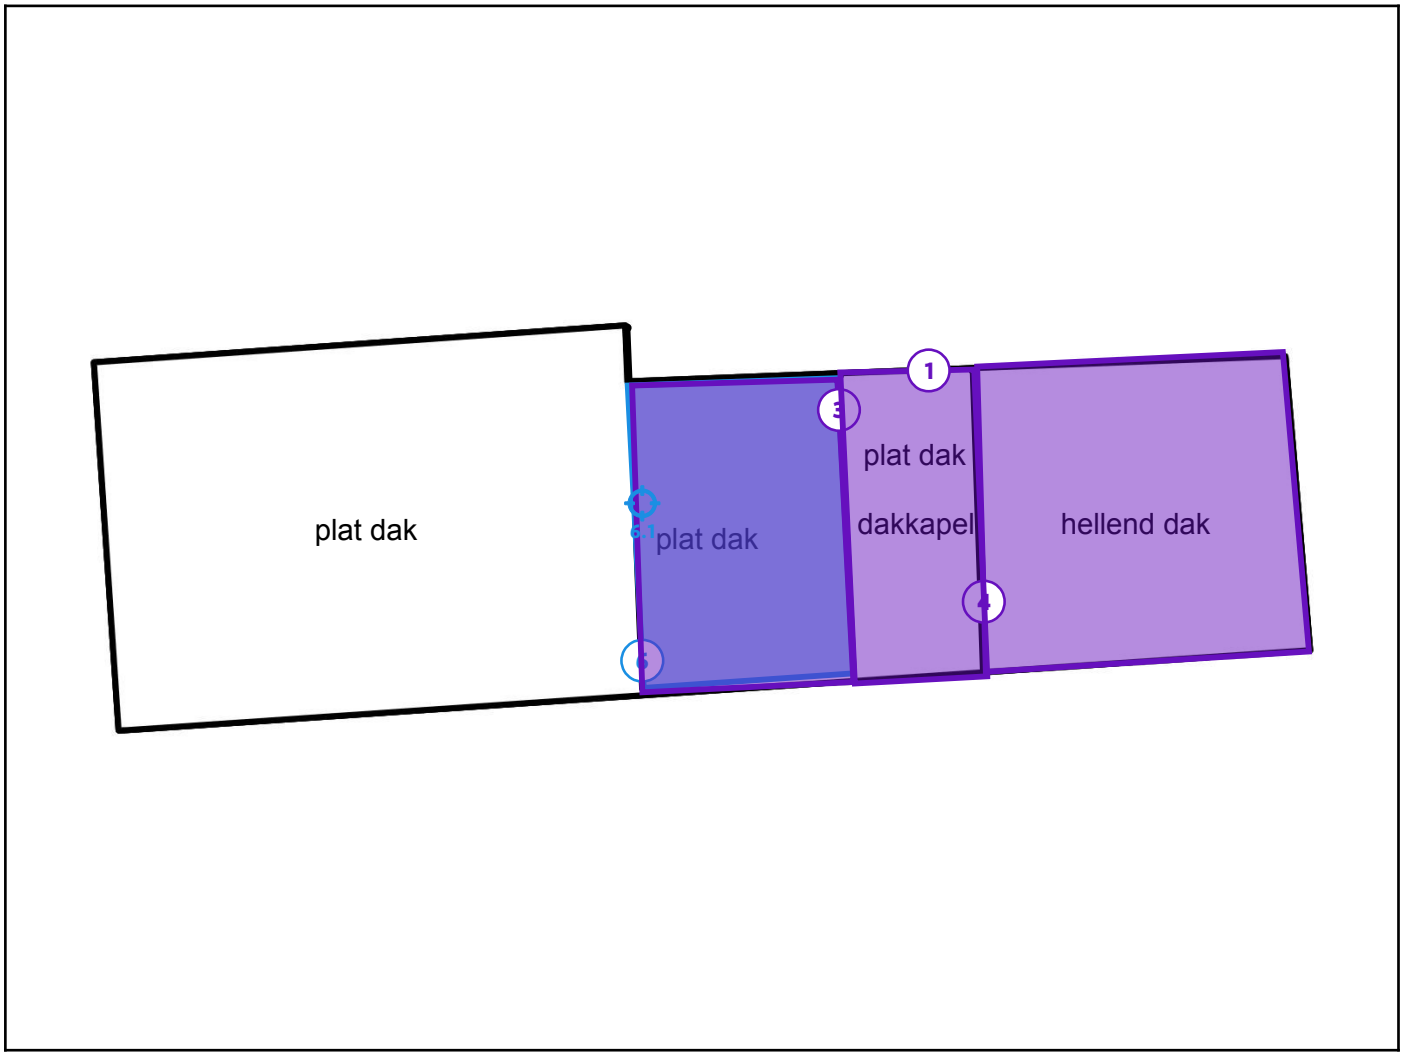
Plan 1.4: dakenplan

Beschrijving	Type	Actie
1. plat dak te hoog	Beperking	-
3. Roofing/lijm plat dak	Advies	-
4. onderdak = niet-asbesthoudend	Advies	-
6. roofing plat dak	Geen asbest	-
6.1 Code: 2	Puntmonster	-
