Asbestinventarisattest

Kongostraat 35, 9100 Sint-Niklaas

Attestnummer : **20240416-000165.000**
Uitgegeven op : **16.04.2024**
Geldig tot : **16.04.2034**

Niet-asbestveilig

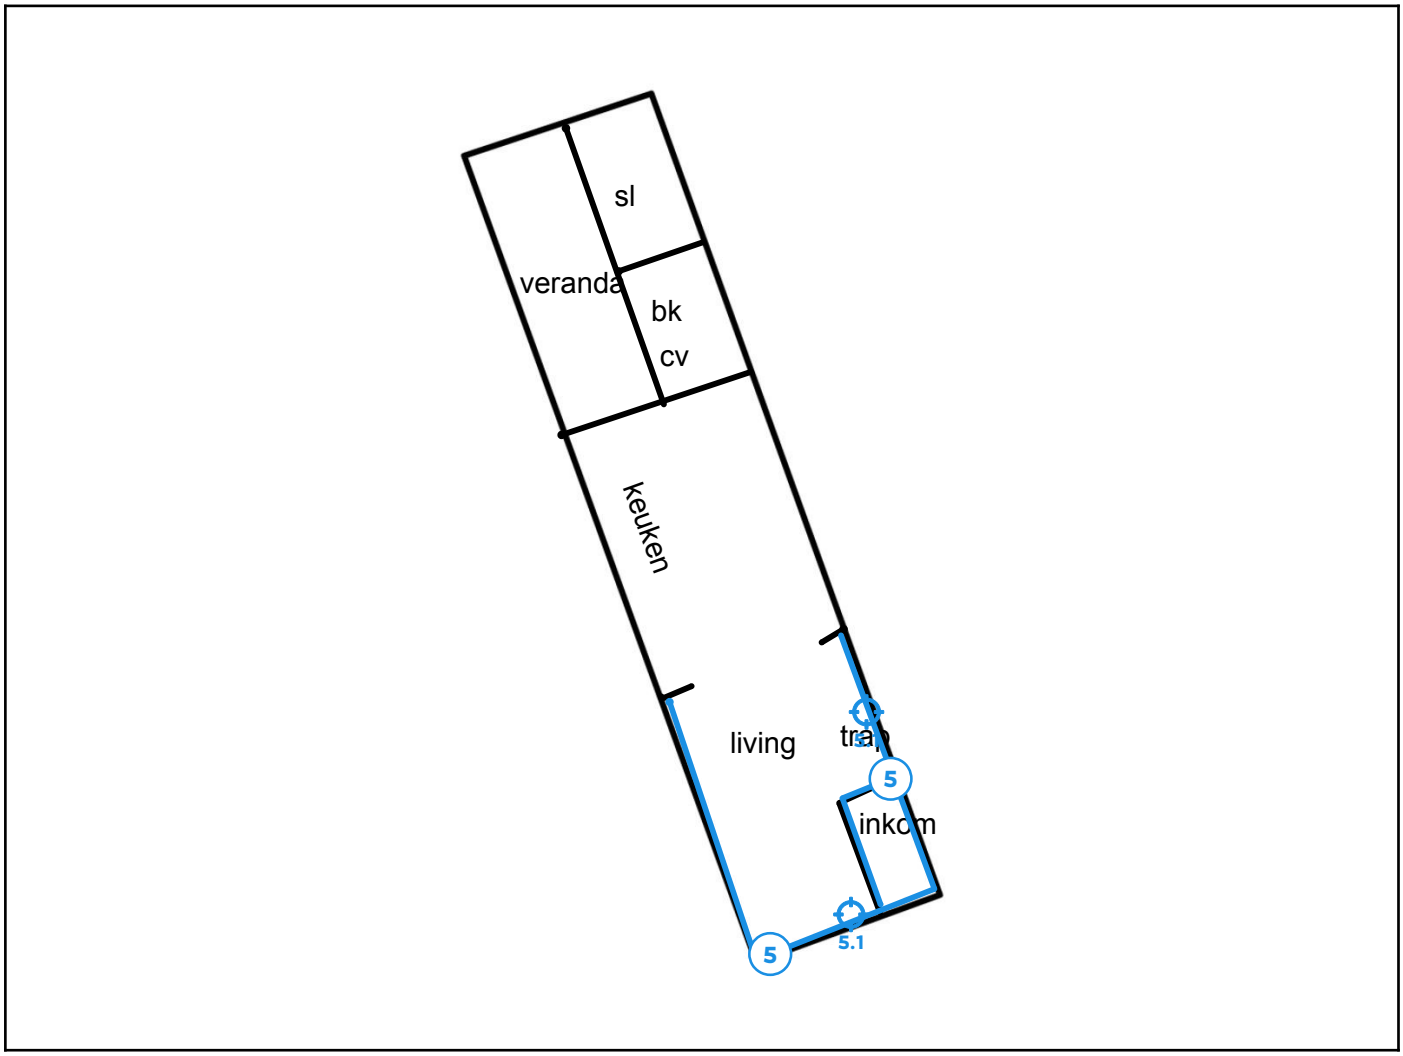
Plan 1.1: Gelijkvloers

Beschrijving	Type	Actie
5. Pleisterwerk muren	Geen asbest	-
5.1 Code: 1	Mengmonster	-

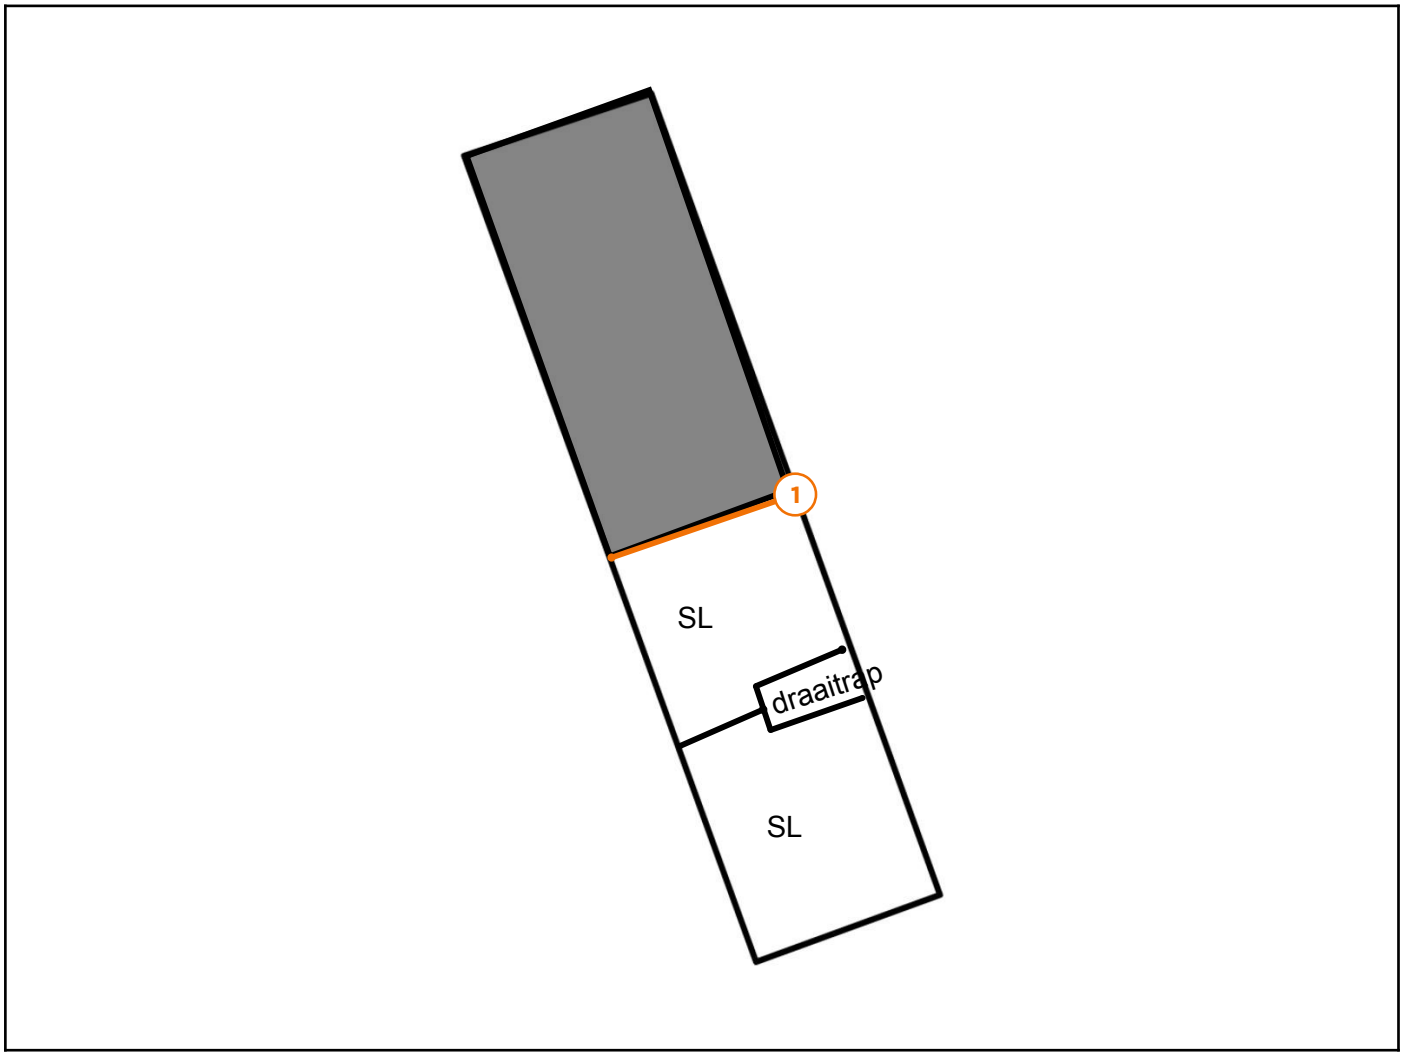
Plan 1.2: Eerste verdiep

Beschrijving	Type	Actie
1. leien schalies achtergevel	Asbestmateriaal	Verwijderen

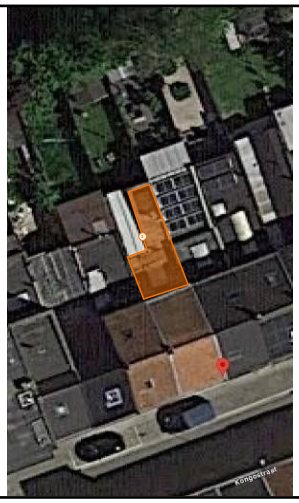
Plan 1.3: kongo 35

Beschrijving	Type	Actie
3. Roofing op plat dak niet bemonsterd	Asbestmateriaal	Verwijderen

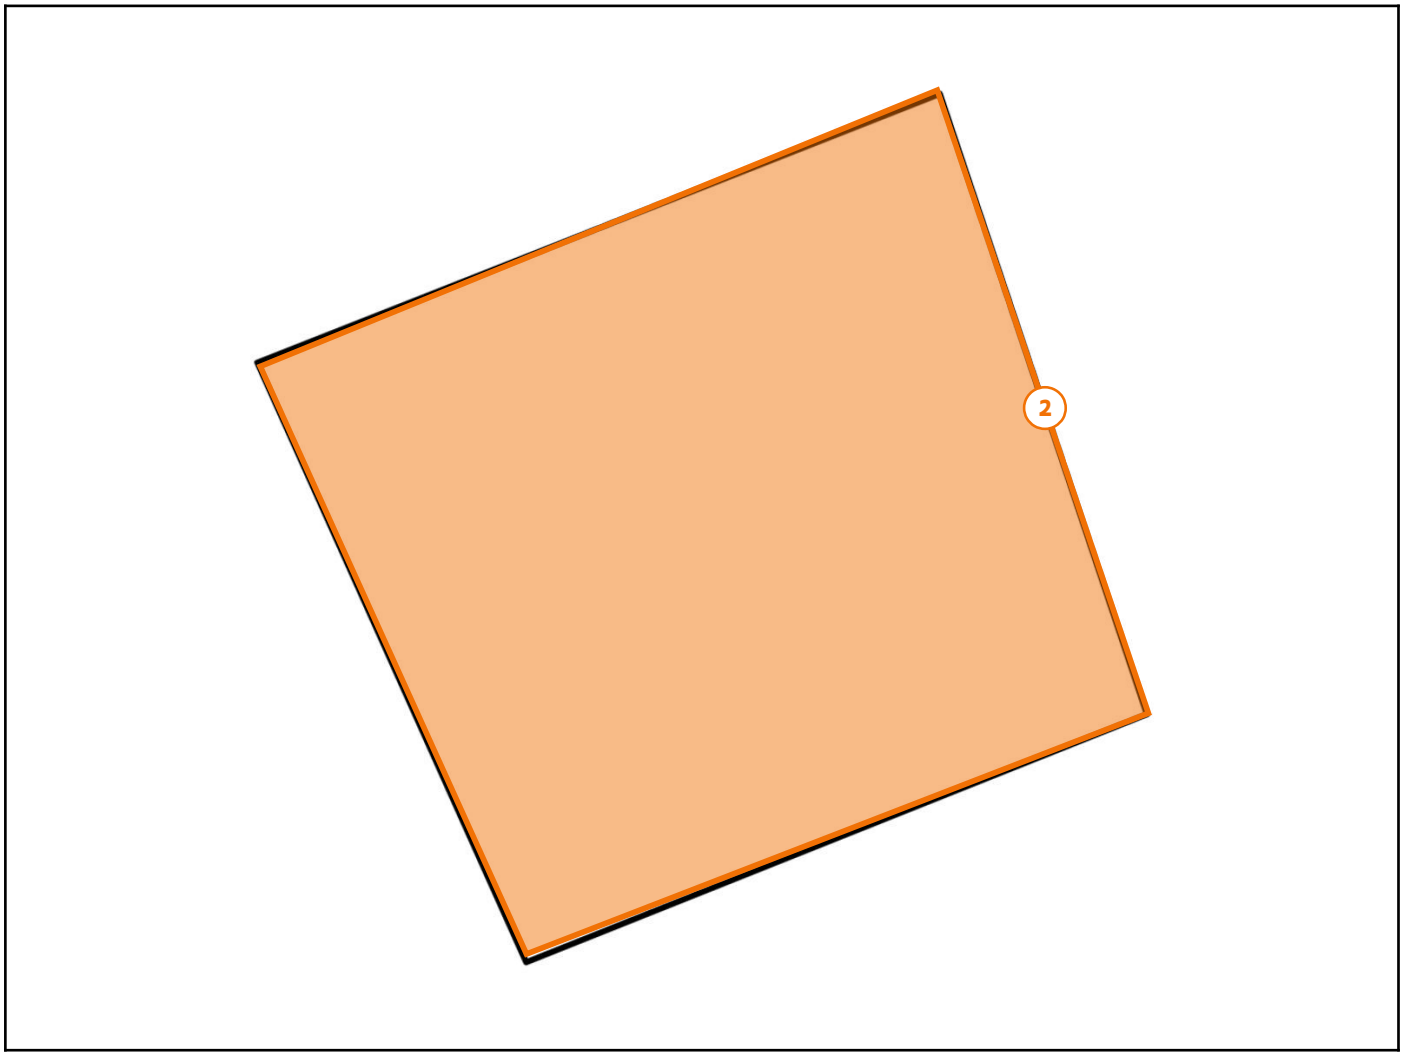
Plan 2.1: Tuinhuis

Beschrijving	Type	Actie
2. Shingles op tuinhuis	Asbestmateriaal	Verwijderen

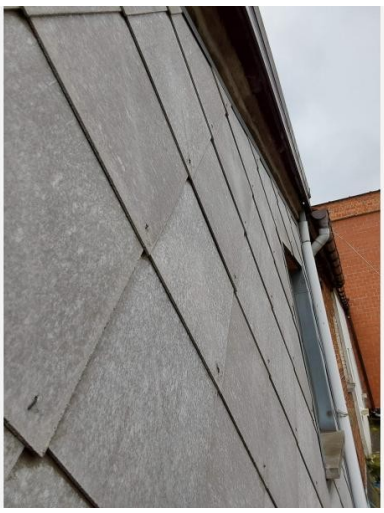
Fiche 1: leien schalies achtergevel

Eindbeoordeling materiaalrisico	Verhoogd materiaalrisico en/of verhoogde kans op vezelvrijgave

Gebondenheid	Categorie 1: hechtgebonden in oorsprong
Asbestsoort (vezeltype)	Crocidoliet aanwezig
Asbestconcentratie	Laag (< 50%)
Afschermingsgraad van het gehele materiaal	Geheel of deels vrij aan de buitenlucht
Toestand van het materiaal	Matig beschadigd, matig verweerd

Beschrijving	leien schalies achtergevel
Omgeving	Buiten
Primaire drager	Wand buitenschil
Asbestmateriaal	Dak- en gevelbekleding - Lei, shingle
Bindmiddel van asbestmateriaal	Cement
Gebondenheid op basis van bindmiddel	Hecht
Hoeveelheid (oppervlakte - aantal)	• 45,00 m^2 - 1 stuk

Totale oppervlakte	45,00 m²
Eenvoudig bereikbaar	Ja
Bevestigingswijze	• Genageld, geniet
Identificatiemethode	Vaststelling zonder monstername
Destructieve handeling voor identificatie	Nee

- Zorg voor een veilig beheer. Vermijd het beschadigen van het asbestmateriaal. Controleer de toestand jaarlijks op wijzigingen.
- Hemelwater dat afspoelt van asbestcement daken of gevels kan asbestdeeltjes bevatten. Gebruik het enkel voor gesloten circuits (bv. spoelen toiletten). Reinig na het vervangen van het dak of de gevel de dakgoten en regenwaterput of -ton om asbesthoudend sediment of slib te verwijderen

- Eenvoudige handelingen: mag via doe-het-zelf of door werknemer(s) met opleidingsattest eenvoudige handelingen
  Gelieve alle veiligheidsregels te respecteren bij het verwijderen en de aangepaste beschermmiddelen te gebruiken. Vermijd breken. In dubbele speciale asbestzak afvoeren naar het containerpark.
  https://www.asbestinfo.vlaanderen/
