Asbestinventarisattest

Kasteeldreef 64, 9120 Beveren-Kruibeke-Zwijndrecht

Attestnummer : **20260517-000025.001**
Uitgegeven op : **17.05.2026**
Geldig tot : **17.05.2036**

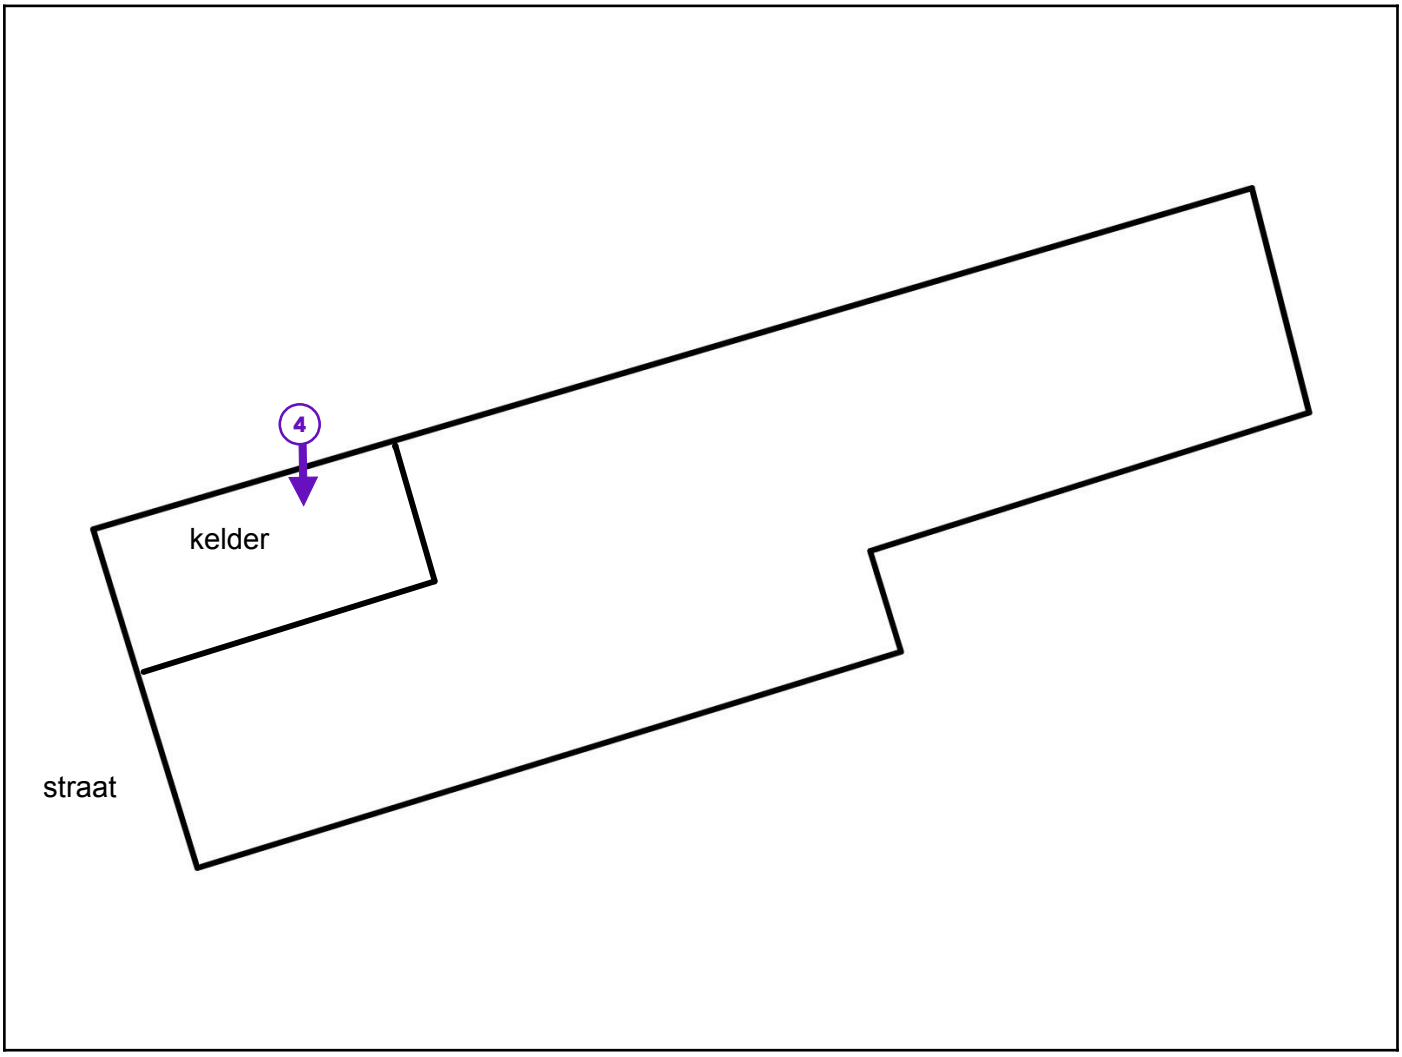
Plan 1.1: Woning plan kelder

Beschrijving	Type	Actie
4. kelder ontoeg. volledig onder water gasgeur en geen te betreden trap	Beperking	-

Uitleg van de asbestdeskundige: Treden van de trap rot, Ongeveer één meter water. Gasreuk. S'avonds fluvius geweest. alles afgezet. De dag erna me terug aangeboden alles terug onder water, ook geen veilige elektriciteit, de woning zou eigenlijk onbewoonbaar moeten zijn. De huurster verleende geen medewerking. De eigenaar wil geen extra kosten meer maken.

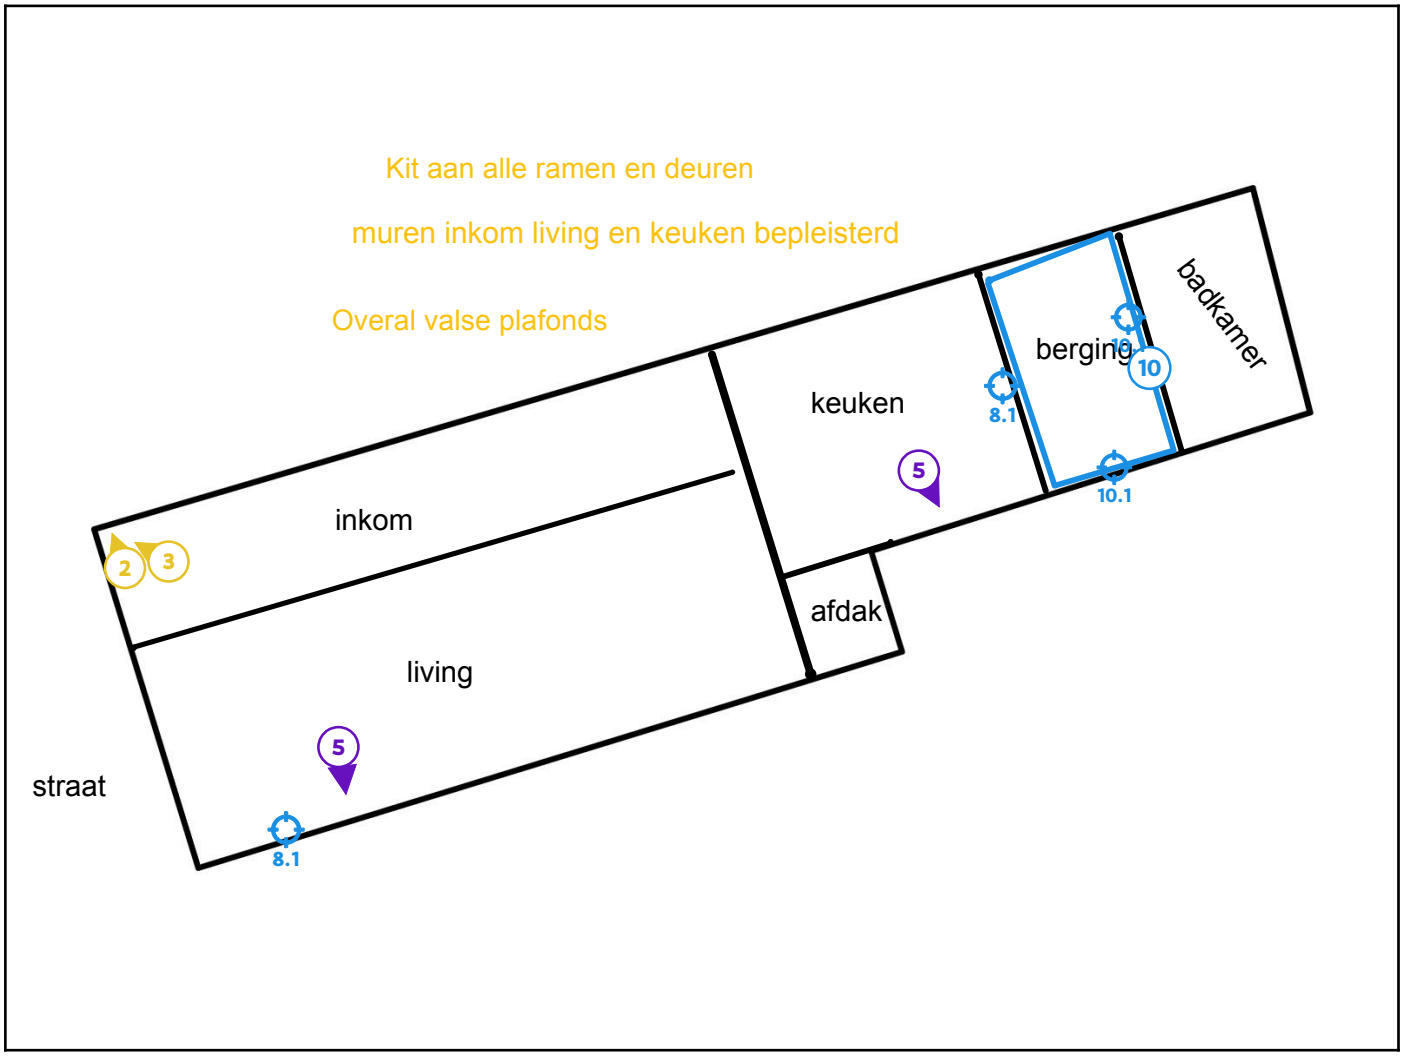
Plan 1.2: Woning plan gelijkvloers

Beschrijving	Type	Actie
2. bakeliet in de gang aan plafond aftakdoos	Asbestmateriaal	Zorgvuldig beheren
3. bakeliet teller	Asbestmateriaal	Zorgvuldig beheren
5. gaskachels	Advies	-
6. Niet waarneembare toepassingen achter alle plafonds	Advies	-
8. bepleistering op de muren geen bepl plafonds	Geen asbest	-
8.1 Code: 1	Mengmonster	-

10. rijnzand cement berging	Geen asbest	-
10.1 Code: 2	Mengmonster	-
13. afdichtingsmateriaal aan schrijnwerk	Overige ruimte of materiaal	-

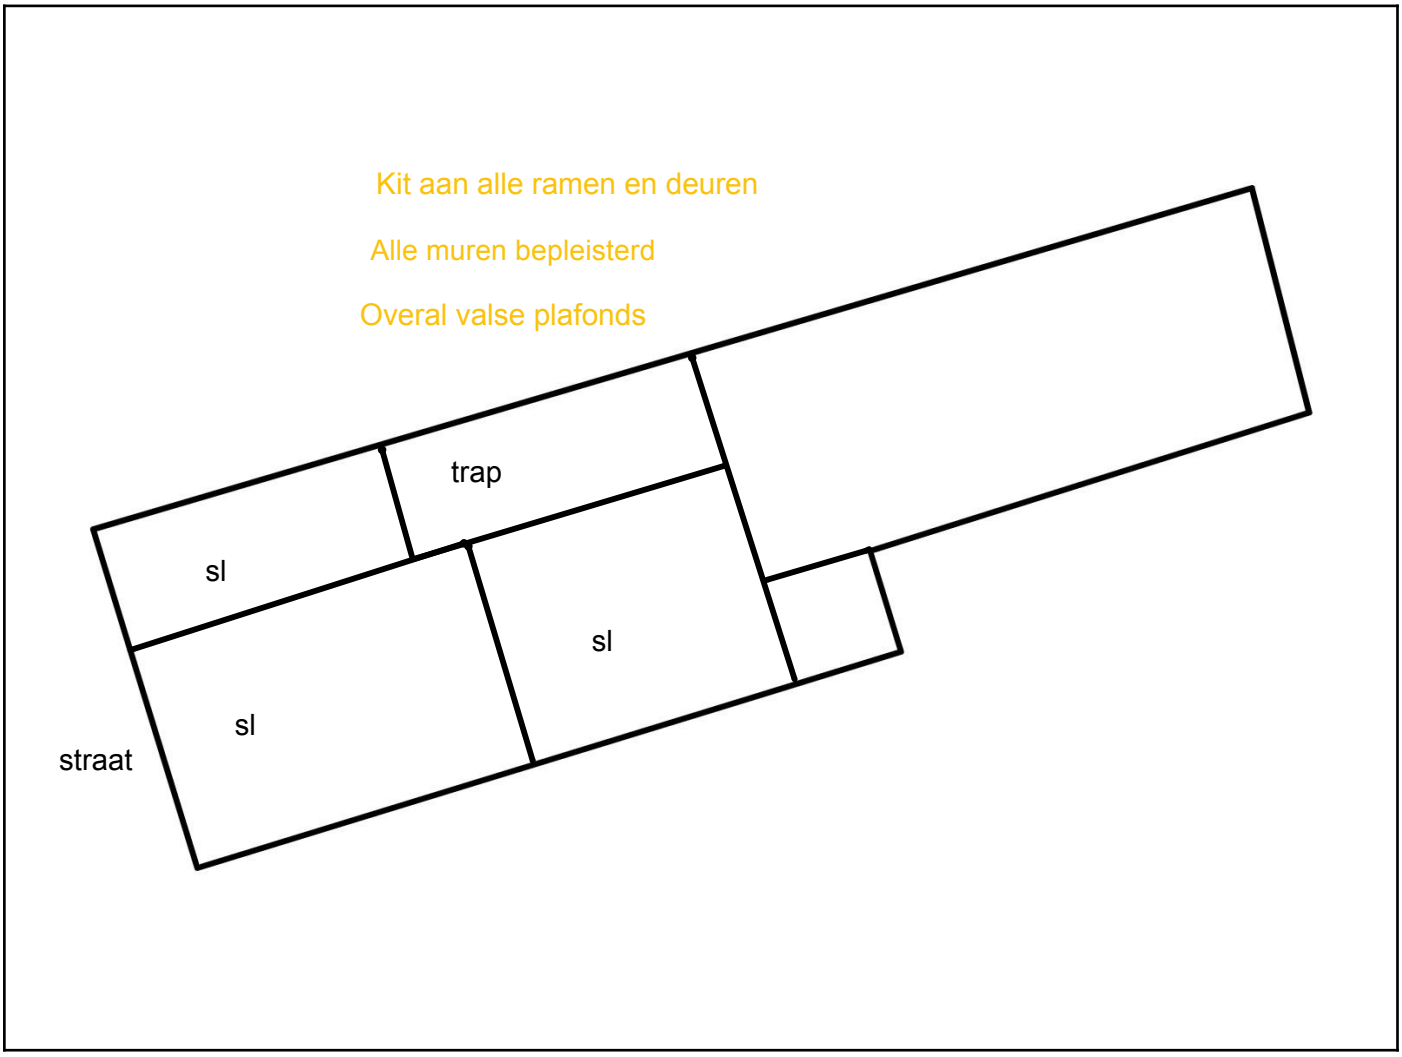
Plan 1.3: Woning plan eerste verdiep

Beschrijving	Type	Actie
6. Niet waarneembare toepassingen achter alle plafonds	Advies	-
8. bepleistering op de muren geen bepl plafonds	Geen asbest	-
13. afdichtingsmateriaal aan schrijnwerk	Overige ruimte of materiaal	-

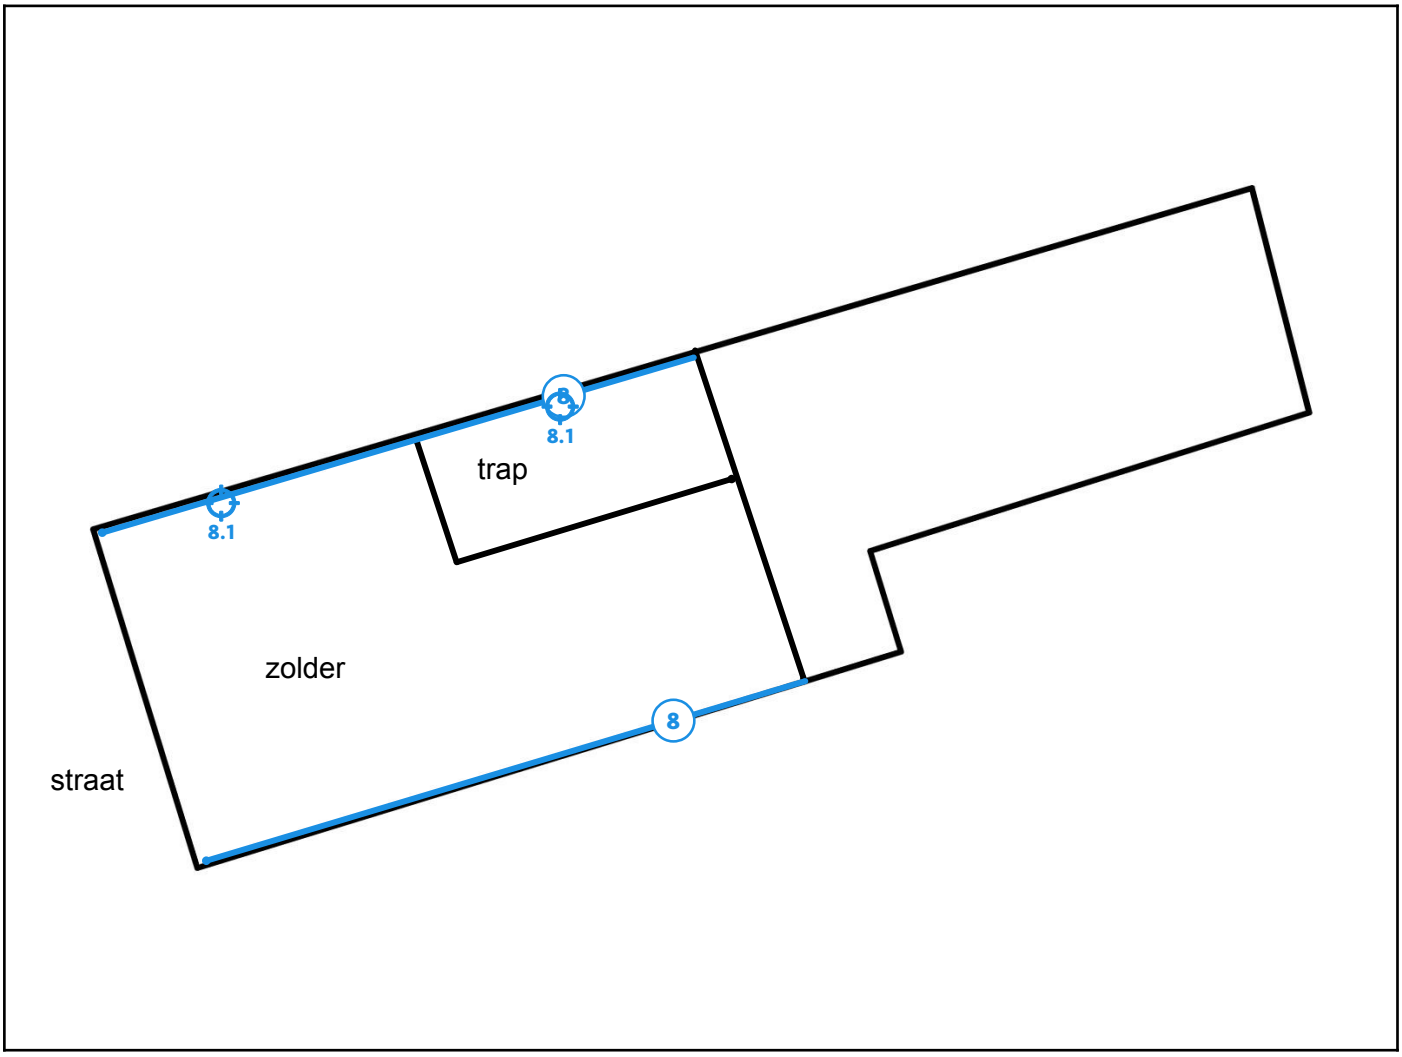
Plan 1.4: Woning plan zolder

Beschrijving	Type	Actie
8. bepleistering op de muren geen bepl plafonds	Geen asbest	-
8.1 Code: 1	Mengmonster	-

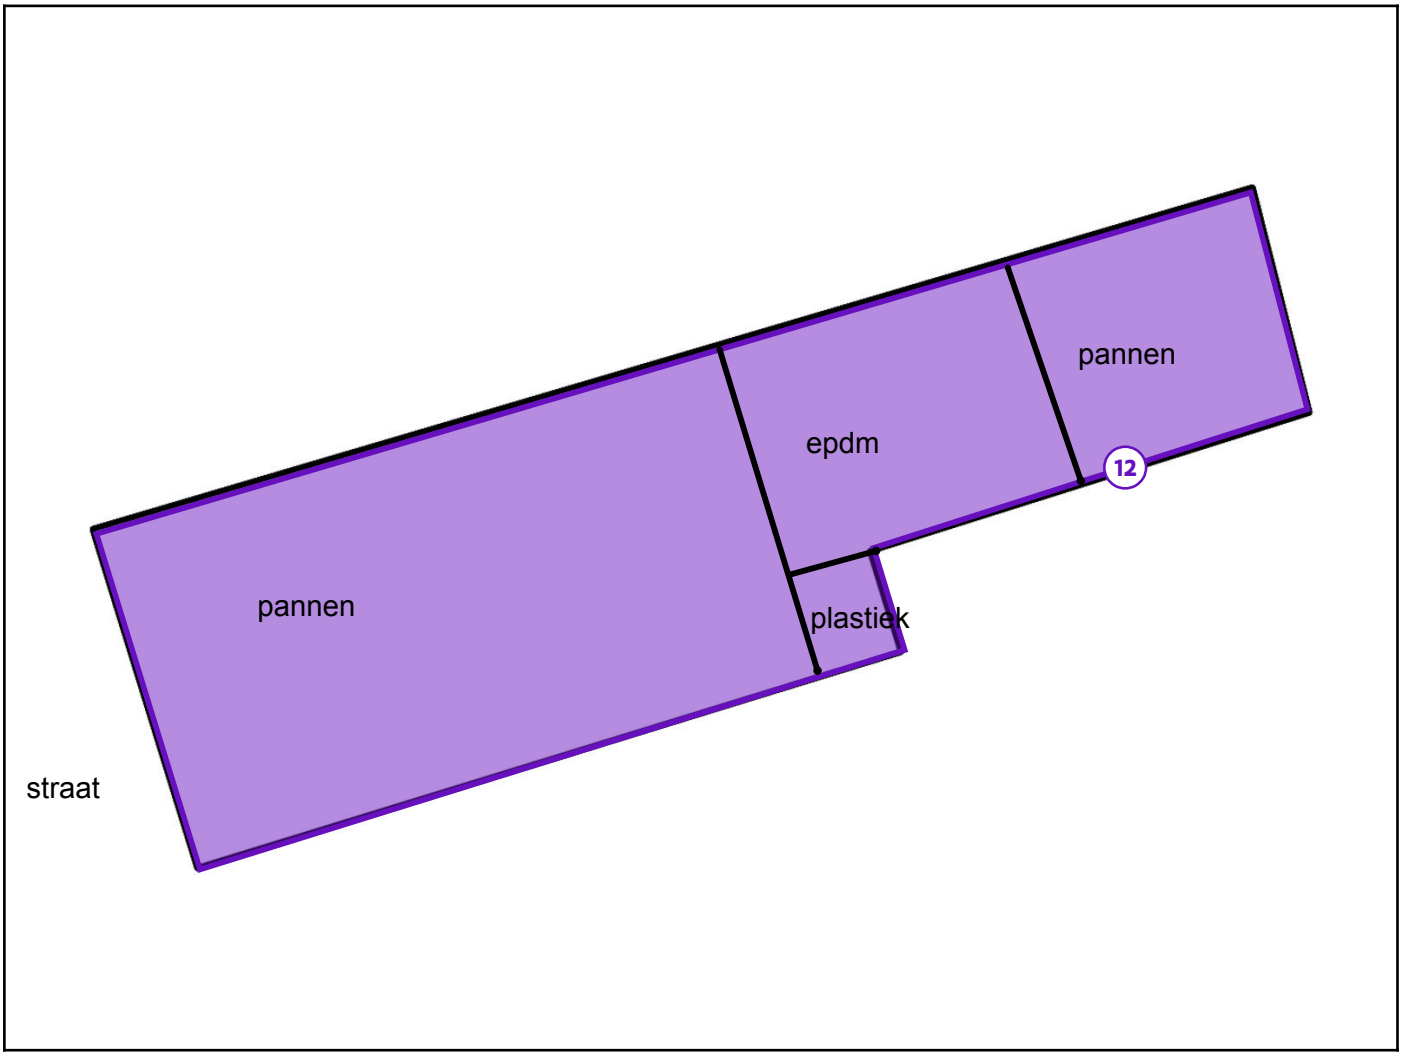
Plan 1.7: Woning plan dak

Beschrijving	Type	Actie
12. Dakbedekking pannen plastiek golfplaten epdm	Overige ruimte of materiaal	-

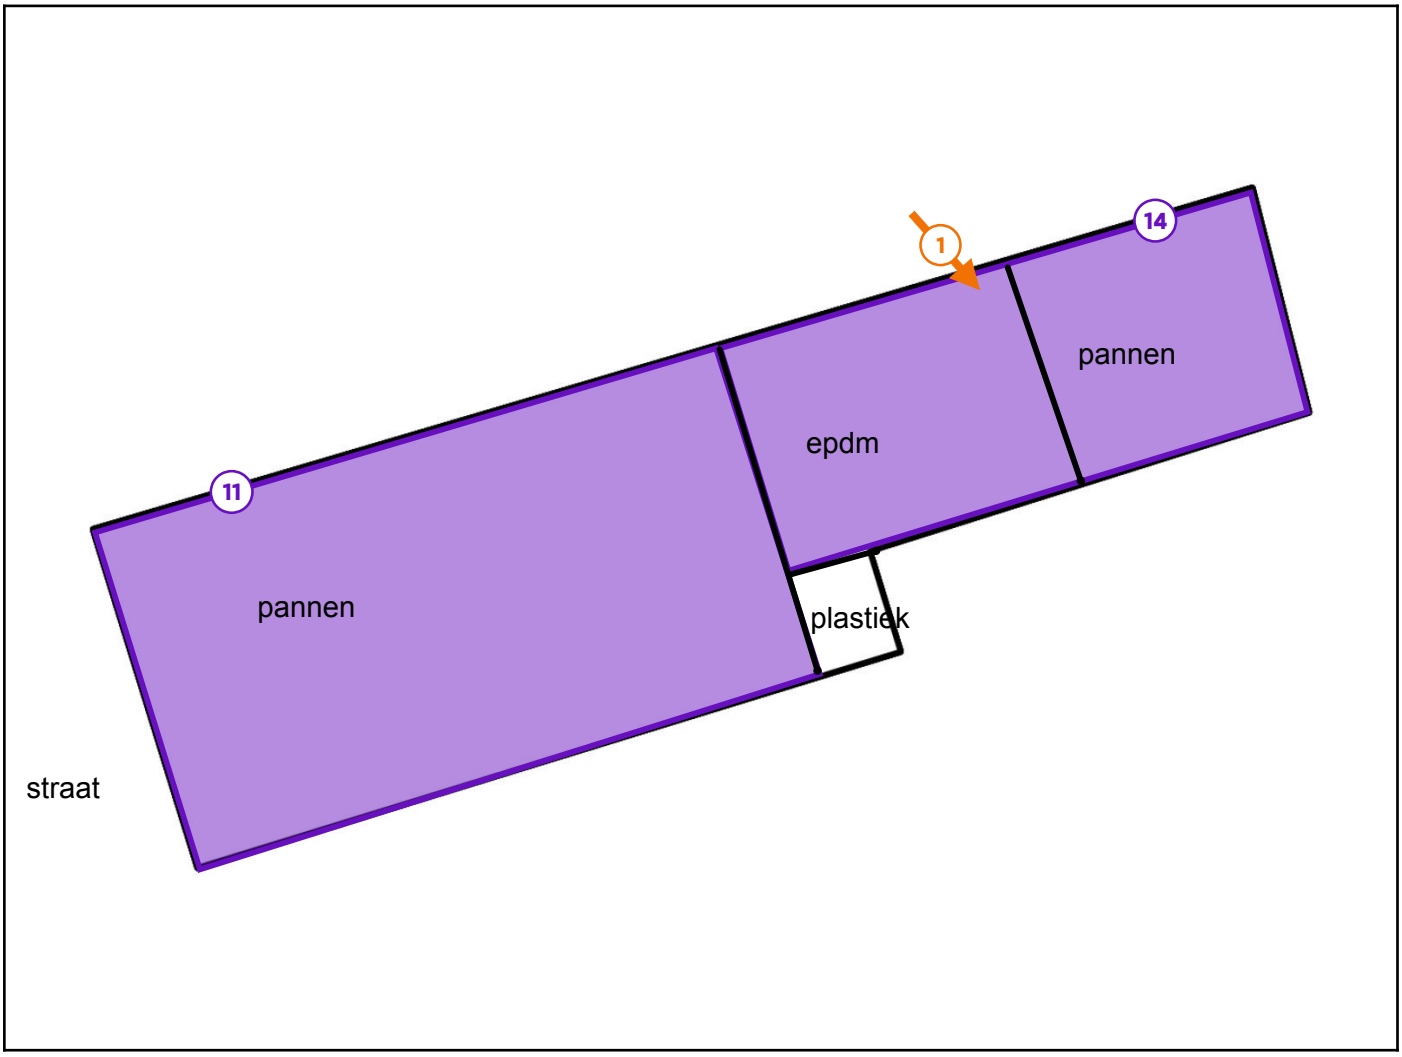
Plan 1.8: Woning plan dak

Beschrijving	Type	Actie
1. schouwpijp op plat dak	Asbestmateriaal	Verwijderen
11. materialen onder de dakbedekking van de woning	Overige ruimte of materiaal	-
14. Onderdak op achterbouw niet waarneembaar pannen genageld	Overige ruimte of materiaal	-

Eindbeoordeling materiaalrisico	Verhoogd materiaalrisico en/of verhoogde kans op vezelvrijgave

Gebondenheid	Categorie 1: hechtgebonden in oorsprong
Asbestsoort (vezeltype)	Crocidoliet aanwezig
Asbestconcentratie	Laag (< 50%)
Afschermingsgraad van het gehele materiaal	Geheel of deels vrij aan de buitenlucht, maar geen contact met binnenlucht
Toestand van het materiaal	Matig beschadigd, matig verweerd

- Zorg voor een veilig beheer. Vermijd het beschadigen van het asbestmateriaal. Controleer de toestand jaarlijks op wijzigingen.
- Voer bijkomende staalname(s) uit.

Gezien de ouderdom en verwering het asbestmateriaal doet men toch best bij verwijdering beroep op werknemers met een opleidingsattest. Zij hebben ervaring en de juiste materialen om dit veilig te laten verlopen. Op een dak werken is gevaarlijk als U dit niet gewoon bent, de buizen zijn ook moeilijk te hanteren en breken dikwijls bij de moffen.

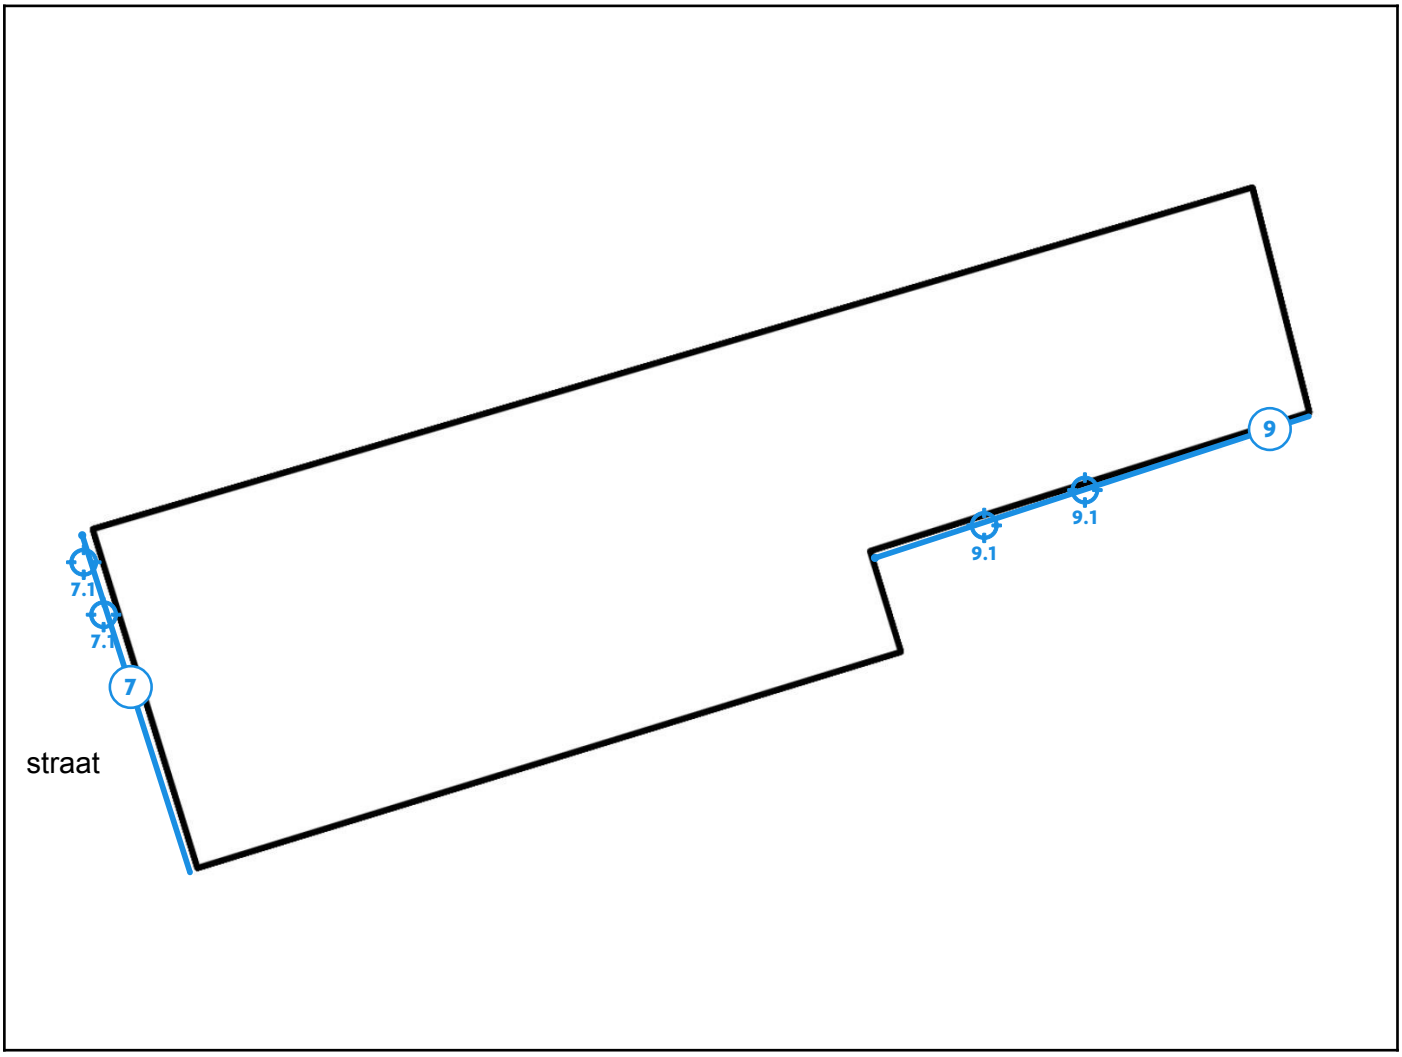
Plan 1.9: Woning plan gevels

Beschrijving	Type	Actie
7. crepie gevel straat	Geen asbest	-
7.1 Code: 4	Mengmonster	-
9. crepie gevel achter	Geen asbest	-
9.1 Code: 1 van 14 5 26	Mengmonster	-

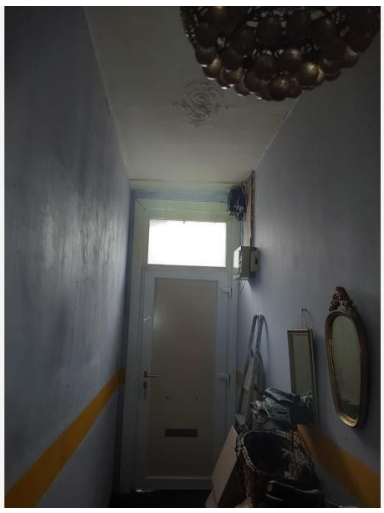
Fiche 2: bakeliet in de gang aan plafond aftakdoos

Eindbeoordeling materiaalrisico	Laag materiaalrisico en/of verlaagde kans op vezelvrijgave
Opmerking	Geen krassen in maken

Gebondenheid	Categorie 1: hechtgebonden in oorsprong
Asbestsoort (vezeltype)	Crocidoliet aanwezig
Asbestconcentratie	Laag (< 50%)
Afschermingsgraad van het gehele materiaal	Geheel of deels vrij aan de binnenlucht, maar geen contact met binnenluchtstromen
Toestand van het materiaal	Onbeschadigd, niet verweerd

Beschrijving	bakeliet in de gang aan plafond aftakdoos
Omgeving	Binnen
Primaire drager	Communicatie en elektrische infrastructuur en uitrusting
Asbestmateriaal	Plaat, paneel, tablet - Type Bakeliet
Bindmiddel van asbestmateriaal	Kunststof of -hars
Gebondenheid op basis van bindmiddel	Hecht
Hoeveelheid (oppervlakte - dikte - aantal)	• 0,30 m^2 - 0,30 cm - 1 stuk
Totaal volume	< 0,001 m^3
Eenvoudig bereikbaar	Ja
Bevestigingswijze	• Geschroefd
Identificatiemethode	De asbestdeskundige beoordeelt het materiaal als asbestverdacht en dus asbesthoudend, en dit zonder monstername. Motivatie: De monstername brengt andere schade aan dan schade die inherent is aan de monstername.
Destructieve handeling voor identificatie	Nee
Opmerking	Ter verduidelijking bakeliet hier is asbestverdacht het is niet zeker dat er asbest in zit . Deze oppervlakte is een beredeneerde schatting , Er worden geen rechten verleend aan deze oppervlakten. Eigendom fluvius, niet demonteren.

- Zorg voor een veilig beheer. Vermijd het beschadigen van het asbestmateriaal. Controleer de toestand jaarlijks op wijzigingen.
- Voer bijkomende staalname(s) uit.

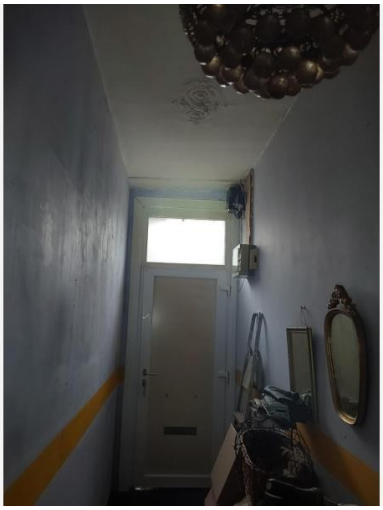
Fiche 3: bakeliet teller

Deze teller is wellicht eigendom van Fluvius. Gelieve deze niet te verwijderen noch te beschadigen. Informeer U bij Fluvius.

Eindbeoordeling materiaalrisico	Laag materiaalrisico en/of verlaagde kans op vezelvrijgave
Opmerking	Geen krassen in maken

Gebondenheid	Categorie 1: hechtgebonden in oorsprong
Asbestsoort (vezeltype)	Crocidoliet aanwezig
Asbestconcentratie	Laag (< 50%)
Afschermingsgraad van het gehele materiaal	Geheel of deels vrij aan de binnenlucht, maar geen contact met binnenluchtstromen
Toestand van het materiaal	Onbeschadigd, niet verweerd

- Zorg voor een veilig beheer. Vermijd het beschadigen van het asbestmateriaal. Controleer de toestand jaarlijks op wijzigingen.

Gezien het asbestmateriaal waarschijnlijk van fluvius is mag U dit niet zelf doen.

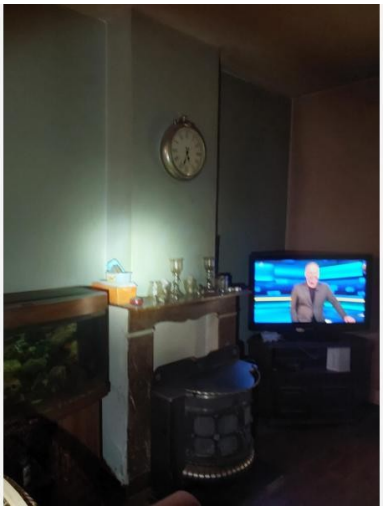
Fiche 5: gaskachels

Oude kachels bevatten meestal inwendig brandwerende asbesttoepassingen, de kachels niet demonteren !!

Basis voor advies	De asbestdeskundige beoordeelt het materiaal als asbesthoudend op basis van een beoordeling met het blote oog.

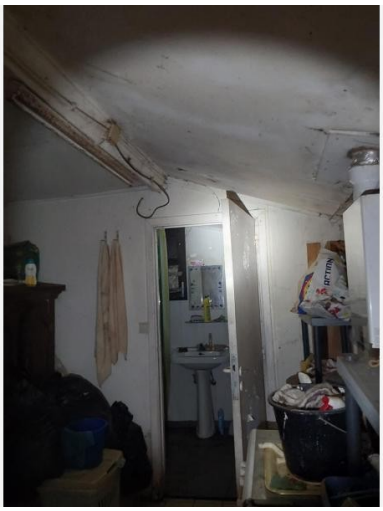
Fiche 6: Niet waarneembare toepassingen achter alle plafonds

PVC/HOUT/gyproc bevat geen asbest.

De deskundige kan geen uitspraak doen over onderliggende materialen .

Daarbij kan een aanvullend destructief onderzoek uitsluitsel bieden .

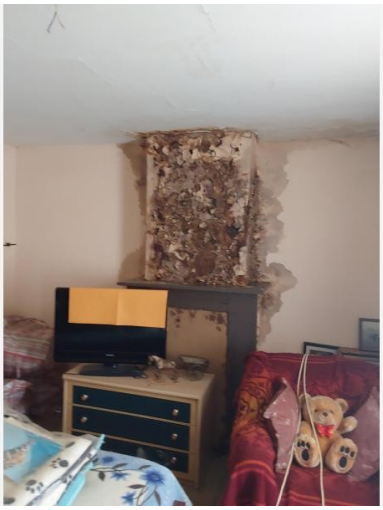
Fiche 8: bepleistering op de muren geen bepl plafonds

Geen asbest
