Asbestinventarisattest

Kieldrechtsebaan 45, 9130 Beveren-Kruibeke-Zwijndrecht

Attestnummer : **20261009-000259.000**
Uitgegeven op : **09.10.2026**
Geldig tot : **Onbeperkt** (tenzij de toestand wijzigt)

Asbestveilig (maar mogelijk niet asbestvrij)

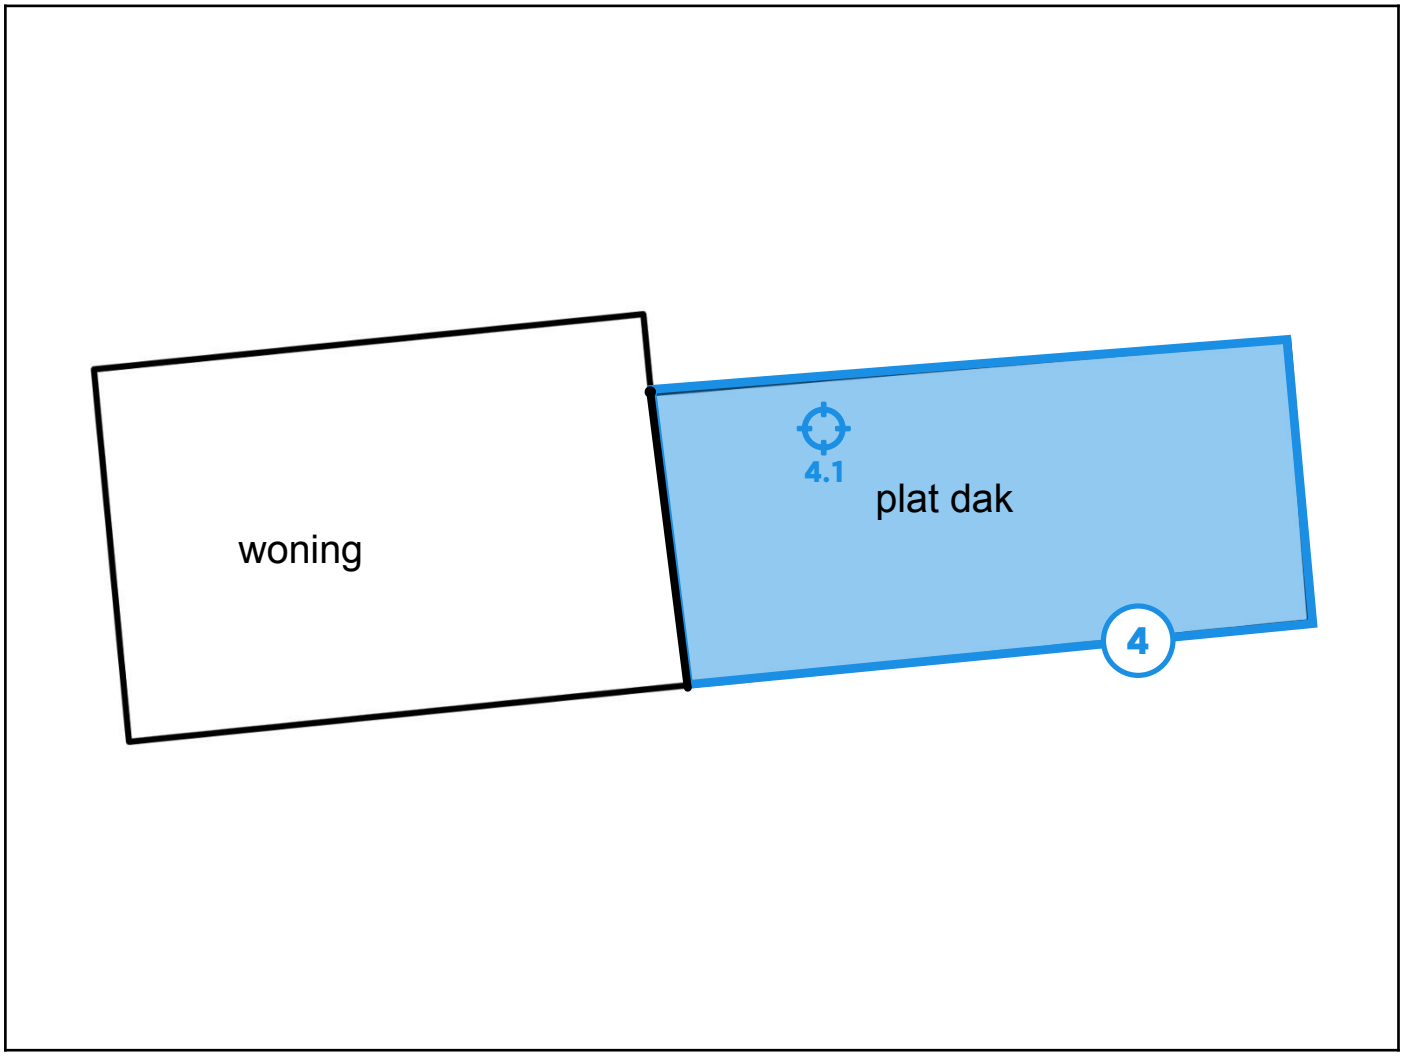
Plan 1.1: Woning plan

Beschrijving	Type	Actie
4. roofing - plat dak	Geen asbest	-
4.1 Code: mm04	Puntmonster	-

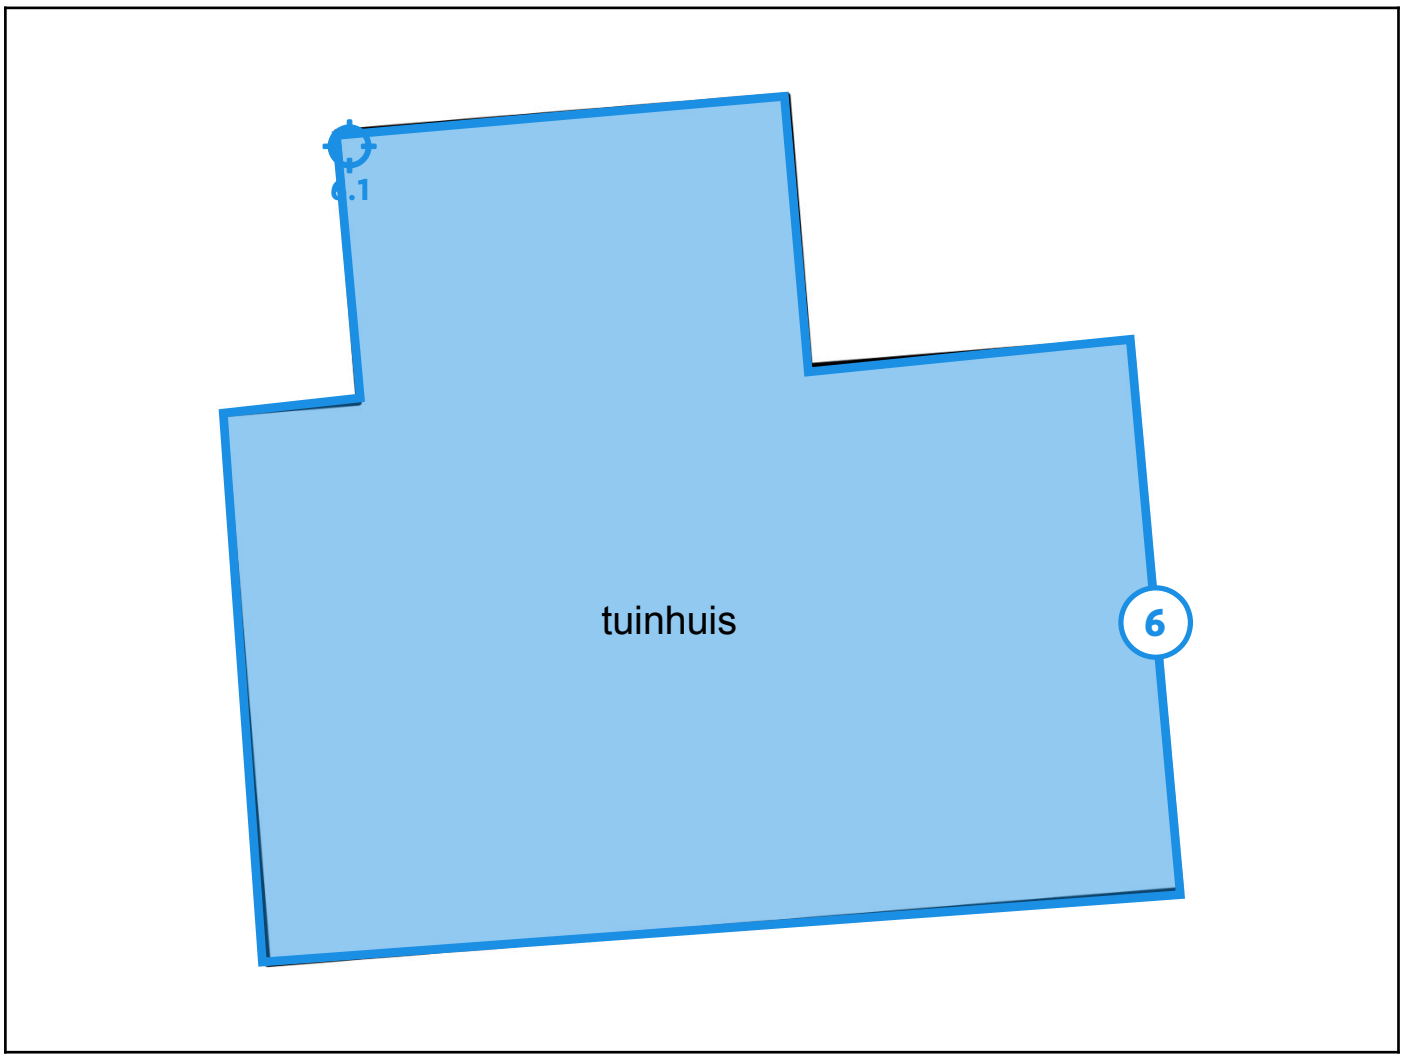
Plan 3.1: Tuinhuis plan

Beschrijving	Type	Actie
6. dakbedekking - tuinhuis	Geen asbest	-
6.1 Code: mm05	Puntmonster	-

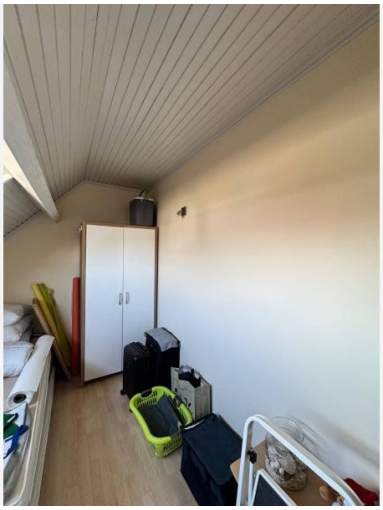
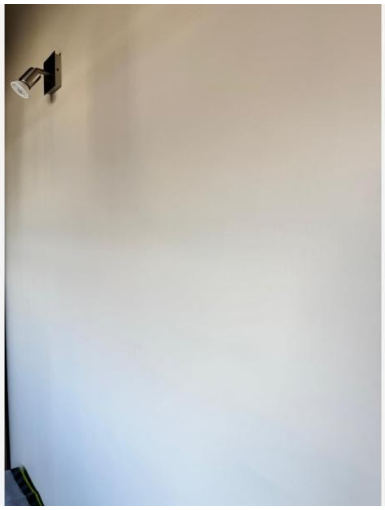
Fiche 2: wanden uit niet asbestverdachte materiaal

De wanden zijn gemaakt van niet-asbestverdachte materialen (bijvoorbeeld laminaat, gyproc, ..), deze toepassingen zijn niet asbestverdacht. We hebben echter niet kunnen vaststellen of er mogelijk asbestverdachte of asbesthoudende materialen achter deze toepassingen aanwezig zijn. Bij renovatie of sloop is het aangeraden om een destructief onderzoek te laten uitvoeren van deze toepassingen.

Basis voor advies	De asbestdeskundige beoordeelt het materiaal als niet-asbestverdacht.

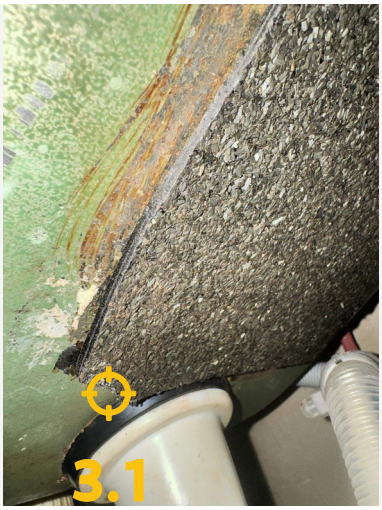
Fiche 3: anti-dreun (spoelbak)

Geen asbest

#	Type	Referentie	Resultaat
3.1	Puntmonster	mm03	Geen asbest

Beschrijving	anti-dreun (spoelbak)
Omgeving	Binnen
Primaire drager	Sanitaire infrastructuur en uitrusting (toe- en afvoer)
Bindmiddel van materiaal	Bitumen (roofing, teer, asfalt)
Gebondenheid op basis van bindmiddel	Hecht
Hoeveelheid (gewicht - aantal)	• 0,10 kg - 1 stuk
Totaal gewicht	0,10 kg
Identificatiemethode	Een monstername door de asbestdeskundige met laboanalyse door een asbestlabo.
Destructieve handeling voor identificatie	Nee

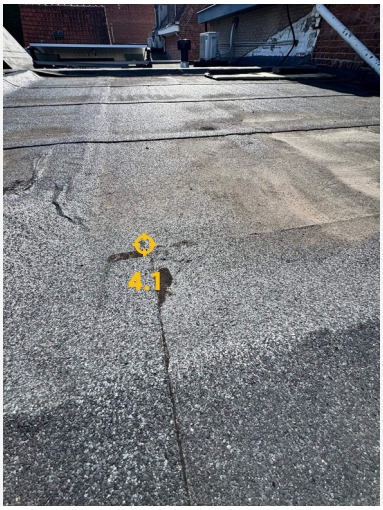
Fiche 4: roofing - plat dak

Geen asbest

#	Type	Referentie	Resultaat
4.1	Puntmonster	mm04	Geen asbest

Beschrijving	roofing - plat dak
Omgeving	Buiten
Primaire drager	Plat dak
Bindmiddel van materiaal	Bitumen (roofing, teer, asfalt)
Gebondenheid op basis van bindmiddel	Hecht
Hoeveelheid (oppervlakte - aantal)	• 38,00 m^2 - 1 stuk
Totale oppervlakte	38,00 m^2
Identificatiemethode	Een monstername door de asbestdeskundige met laboanalyse door een asbestlabo.
Destructieve handeling voor identificatie	Nee

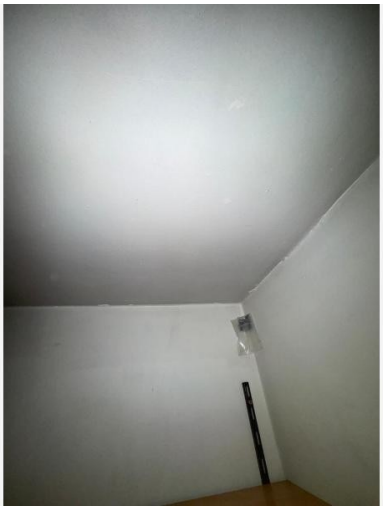
Fiche 5: pleisterwerk plafond

Geen asbest

#	Type	Referentie	Resultaat
5.1	Mengmonster	mm02	Geen asbest

Beschrijving	pleisterwerk plafond
Omgeving	Binnen
Primaire drager	Plafond
Bindmiddel van materiaal	Gips - kalk
Gebondenheid op basis van bindmiddel	Niet-hechtgebonden
Hoeveelheid (oppervlakte - dikte - aantal)	• 45,00 m^2 - 1,00 cm - 1 stuk
Totaal volume	0,45 m^3
Identificatiemethode	Een monstername door de asbestdeskundige met laboanalyse door een asbestlabo.
Destructieve handeling voor identificatie	Nee
Opmerking	deze oppervlakte, volumes en gewichten zijn niet gemeten, maar geschat op basis van een benadering van de aanwezige pleister (de opgegeven hoeveelheden mogen niet gebruikt worden als maatstaf\nvoor heffingen). Individuele ruimte: bemonsterd Natte ruimte: bemonsterd Stookruimte: bemonsterd Traphal: bemonsterd

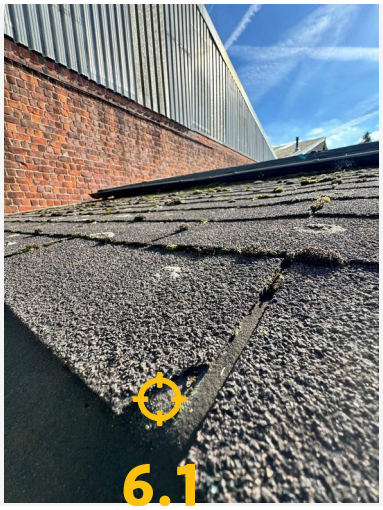
Fiche 6: dakbedekking - tuinhuis

Geen asbest

#	Type	Referentie	Resultaat
6.1	Puntmonster	mm05	Geen asbest

Beschrijving	dakbedekking - tuinhuis
Omgeving	Buiten
Primaire drager	Schuin dak
Bindmiddel van materiaal	Bitumen (roofing, teer, asfalt)
Gebondenheid op basis van bindmiddel	Hecht
Hoeveelheid (oppervlakte - aantal)	• 20,00 m^2 - 1 stuk
Totale oppervlakte	20,00 m^2
Identificatiemethode	Een monstername door de asbestdeskundige met laboanalyse door een asbestlabo.
Destructieve handeling voor identificatie	Nee

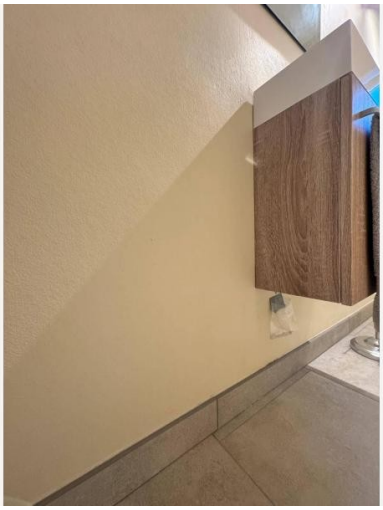
Fiche 7: pleisterwerk muren

Geen asbest

#	Type	Referentie	Resultaat
7.1	Mengmonster	mm01	Geen asbest

Beschrijving	pleisterwerk muren
Omgeving	Binnen
Primaire drager	Binnenwand
Bindmiddel van materiaal	Gips - kalk
Gebondenheid op basis van bindmiddel	Niet-hechtgebonden
Hoeveelheid (oppervlakte - dikte - aantal)	• 150,00 m^2 - 1,00 cm - 1 stuk
Totaal volume	1,50 m^3
Identificatiemethode	Een monstername door de asbestdeskundige met laboanalyse door een asbestlabo.
Destructieve handeling voor identificatie	Nee
Opmerking	deze oppervlakte, volumes en gewichten zijn niet gemeten, maar geschat op basis van een benadering van de aanwezige pleister (de opgegeven hoeveelheden mogen niet gebruikt worden als maatstaf\nvoor heffingen). Individuele ruimte: bemonsterd Natte ruimte: bemonsterd Stookruimte: bemonsterd Traphal: bemonsterd

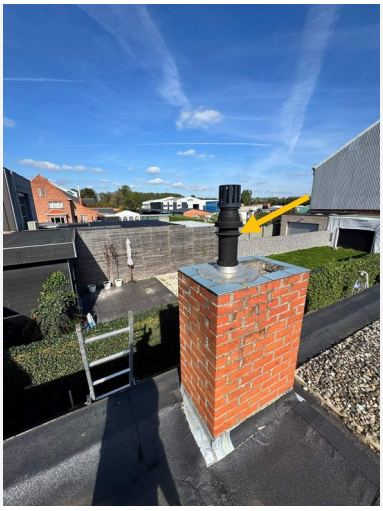
Beschrijving	Notitie	Terug te vinden op plannen
Fiche 8: Materialen van rookgaskanalen	-	Plan 1.2: Woning plan
Fiche 9: onderdak doek/zeil	Tijdens de inspectie werd vastgesteld dat het onderdak is uitgevoerd in een moderne doek/zeil. Op basis hiervan wordt dit materiaal niet als asbestverdacht beschouwd.	Plan 1.2: Woning plan
Fiche 10: Afdichtingsmateriaal (mastiek, kit, ...) aan schrijnwerk	Bij de visuele inspectie werd rond de ramen en deuren een kitafdichting aangetroffen. Op basis van de uiterlijk waarneembare kenmerken (kleur, glans, textuur, hechting) en de toepassingsperiode werd vastgesteld dat het gaat om een moderne siliconenkit en niet om een asbesthoudende afdichting.	Plan 1.7: gelijkvloers
Fiche 11: cv - ketel	Tijdens de inspectie werd een ketel aangetroffen. Het betreft een moderne ketel, geproduceerd na 2001. Op basis hiervan wordt de ketel niet als asbestverdacht beschouwd.	Plan 1.7: gelijkvloers
