Asbestinventarisattest

Begijnenstraat 42, 9100 Sint-Niklaas

Attestnummer : **20260422-000277.000**
Uitgegeven op : **22.04.2026**
Geldig tot : **22.04.2031**

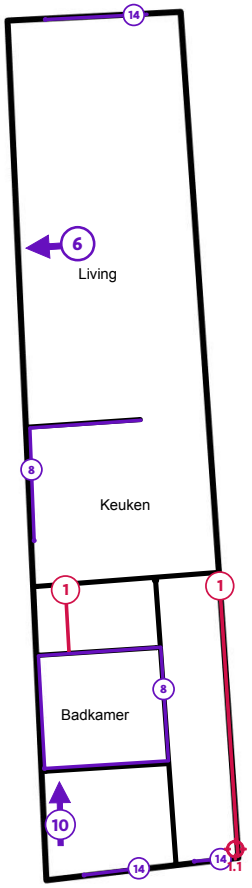
Plan 1.1: Gelijkvloers

Beschrijving	Type	Actie
1. Muur plaat - inkom	Asbestmateriaal	Dringend verwijderen
1.1 Code: 260410 beg muur pl	Puntmonster	-
6. Kachel - koord	Advies	-
8. Lijmlaag achter tegels badkamer en keuken	Advies	-
10. Boiler	Advies	-
14. Kit aan de ramen/deuren	Overige ruimte of materiaal	-

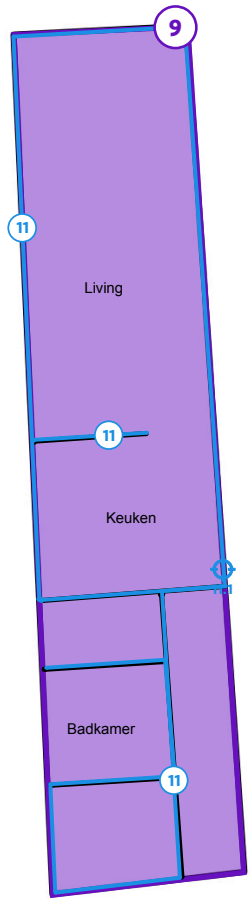
Plan 1.2: Bezetting muur - plafond plaat gelijkvloers

Beschrijving	Type	Actie
9. Plafond plaat	Advies	-
11. Bezetting muur	Geen asbest	-
11.1 Code: 260410 beg muur	Mengmonster	-

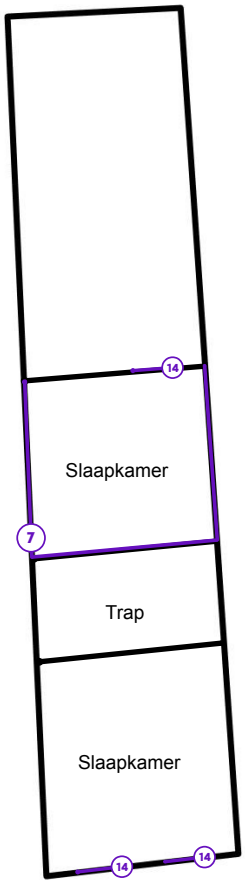
Plan 1.3: Eerste verdieping

Beschrijving	Type	Actie
7. Muur plaat	Advies	-
14. Kit aan de ramen/deuren	Overige ruimte of materiaal	-

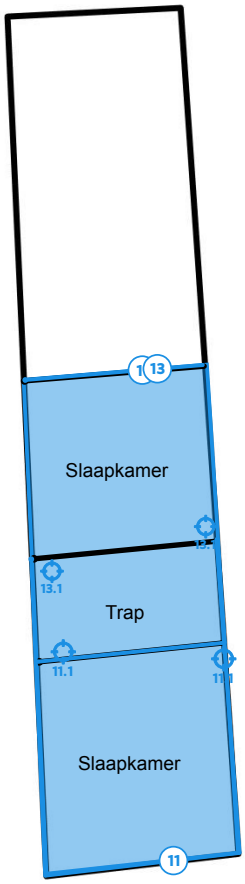
Plan 1.4: Bezetting muur - plafond eerste verdieping

Beschrijving	Type	Actie
11. Bezetting muur	Geen asbest	-
11.1 Code: 260410 beg muur	Mengmonster	-
13. Bezetting plafond	Geen asbest	-
13.1 Code: 260410 beg plaf	Mengmonster	-

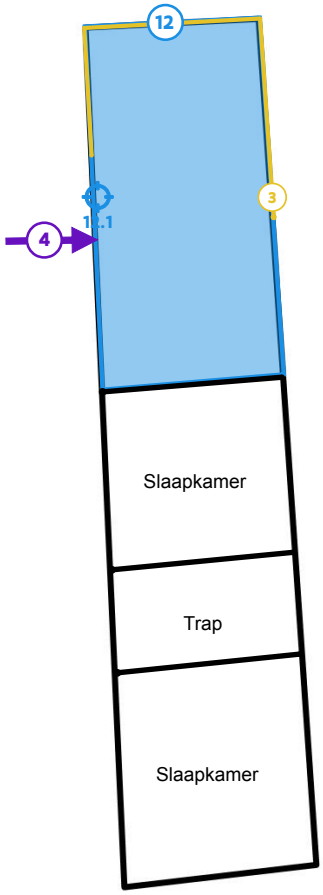
Plan 1.5: Roofing plat dak

Beschrijving	Type	Actie
3. Deksteen - plat dak	Asbestmateriaal	Zorgvuldig beheren
4. Materialen van rookgaskanalen	Beperking	-
12. Roofing plat dak	Geen asbest	-
12.1 Code: 260410 beg roof	Puntmonster	-

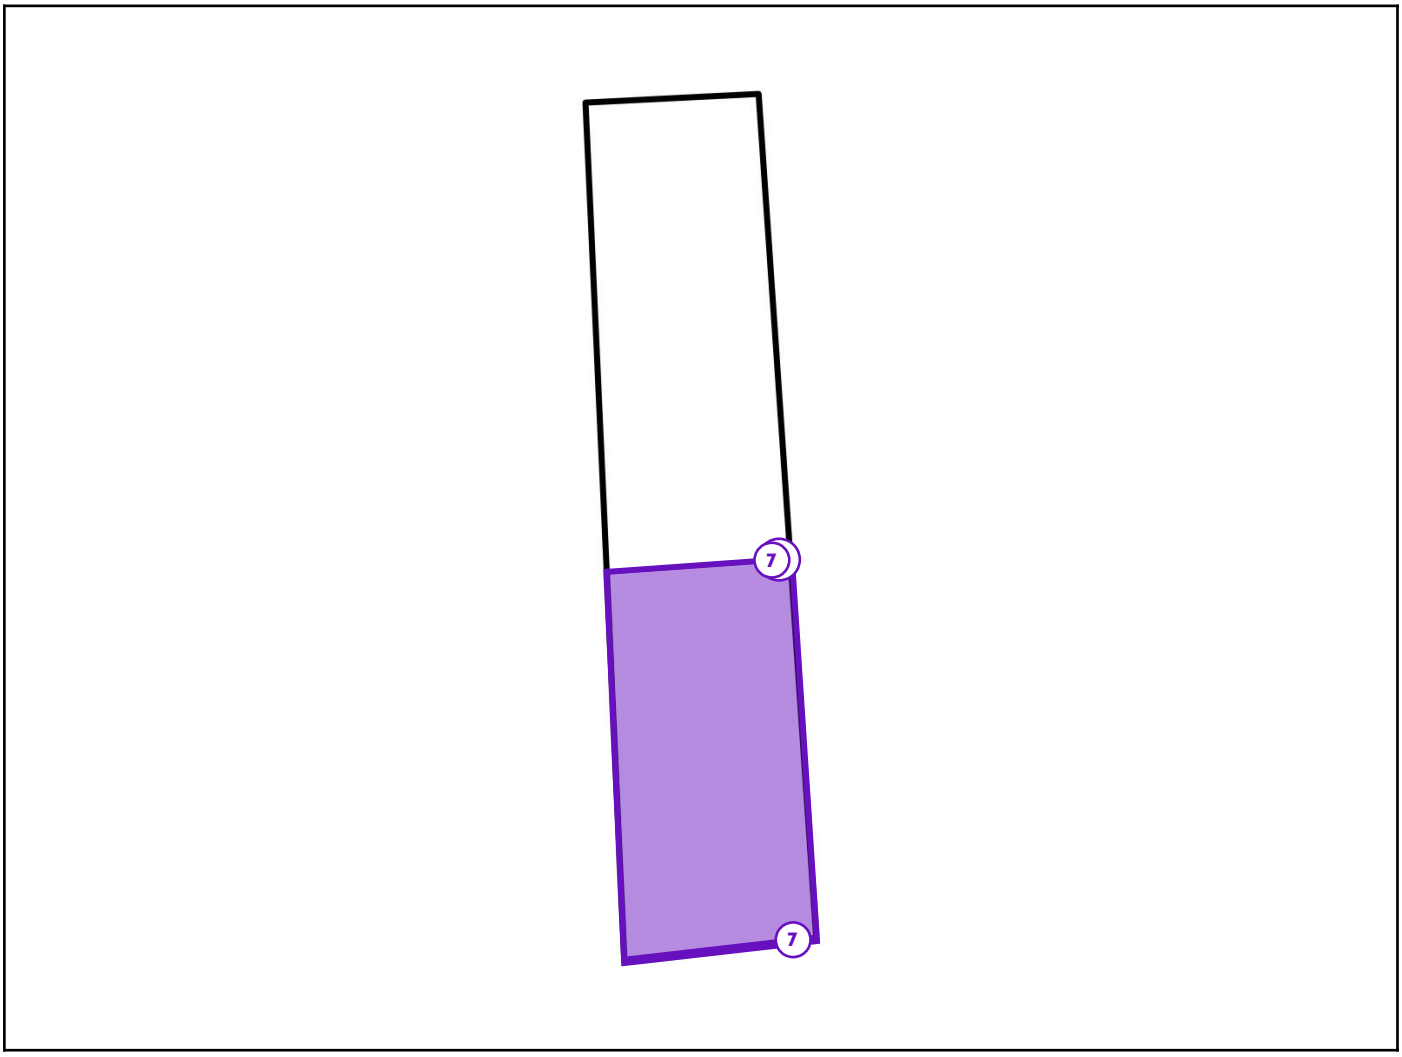
Plan 1.6: Zolder

Beschrijving	Type	Actie
7. Muur plaat	Advies	-
9. Plafond plaat	Advies	-

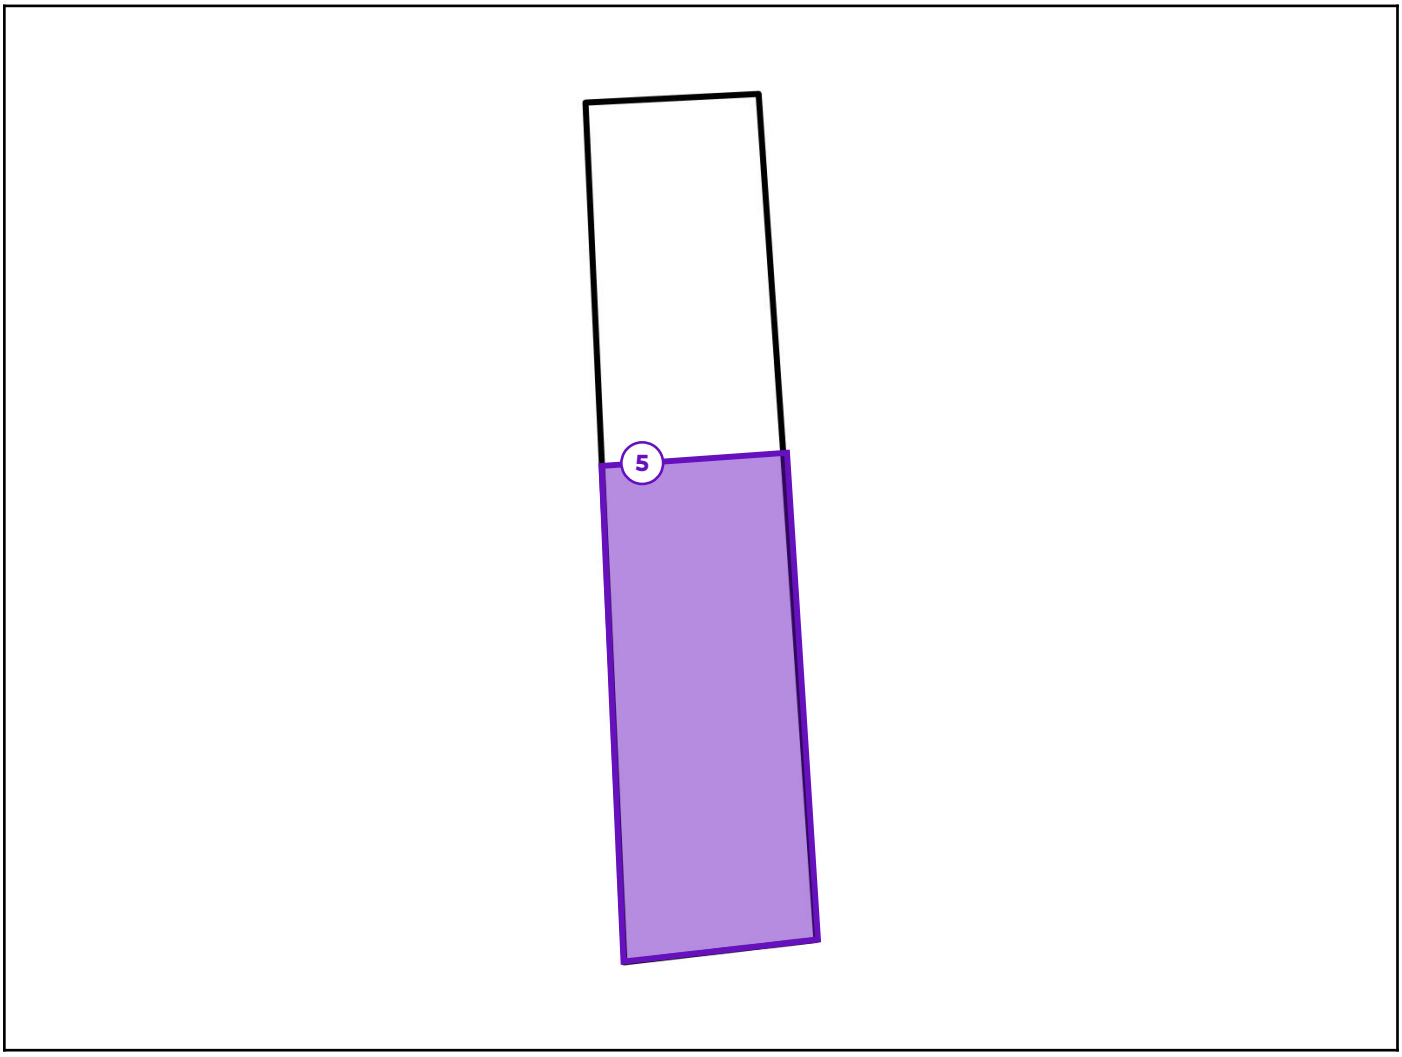
Plan 1.7: Onderdak

Beschrijving	Type	Actie
5. Materialen onder de dakbedekking	Beperking	-

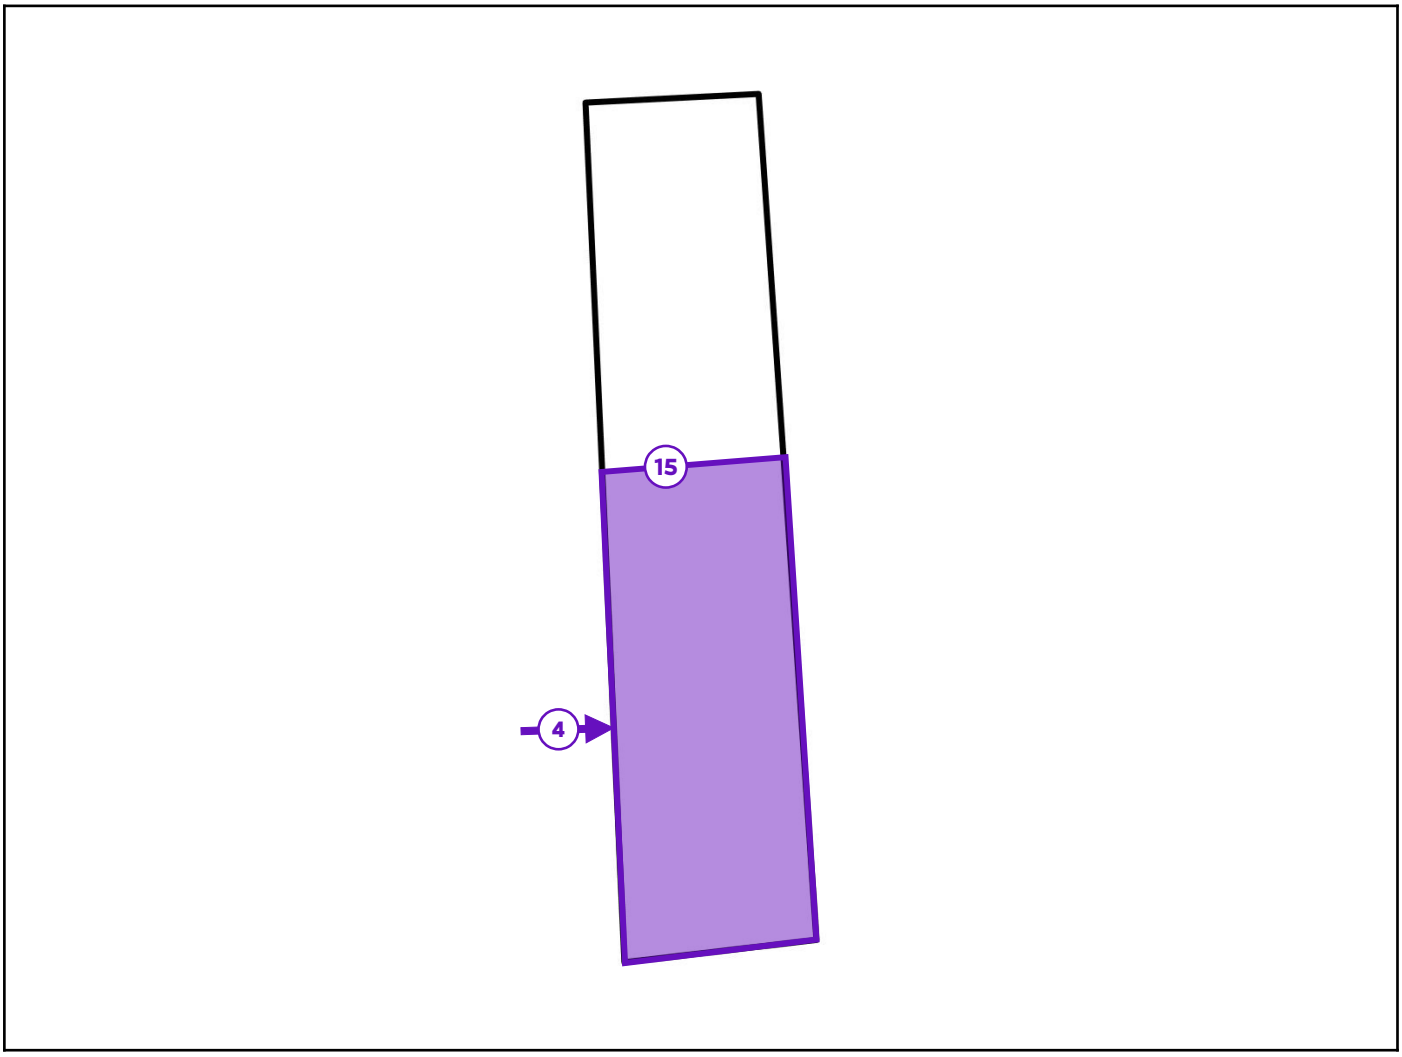
Plan 1.8: Dakbedekking

Beschrijving	Type	Actie
4. Materialen van rookgaskanalen	Beperking	-
15. Dakbedekking	Overige ruimte of materiaal	-

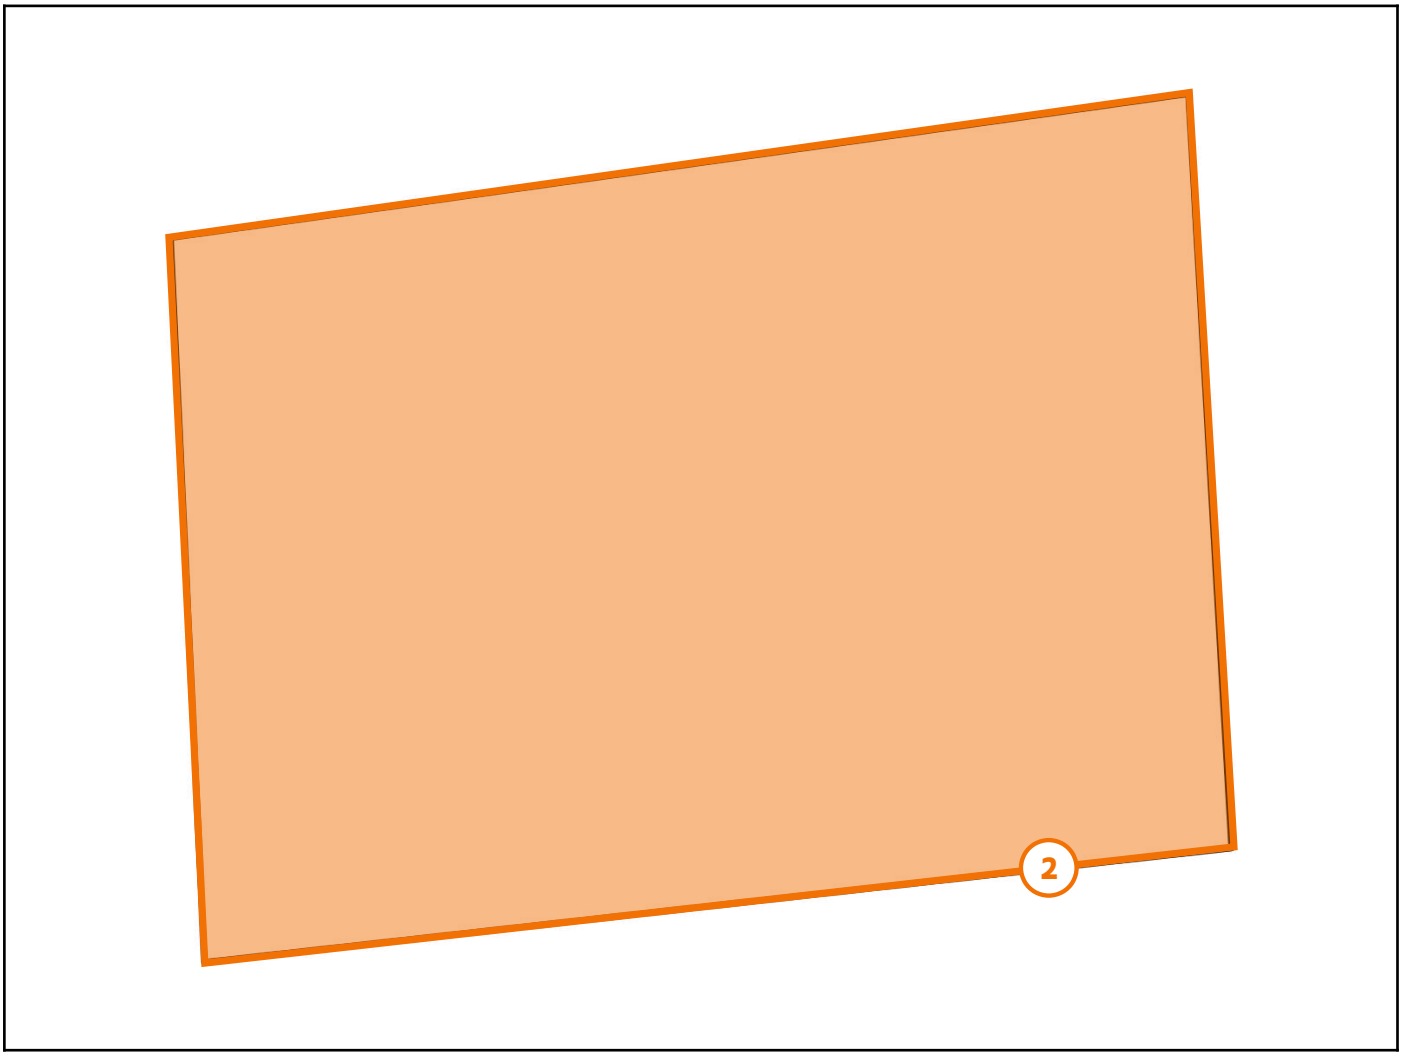
Plan 2.1: Tuinhuis - dak

Beschrijving	Type	Actie
2. Golfplaat - bijgebouw	Asbestmateriaal	Verwijderen

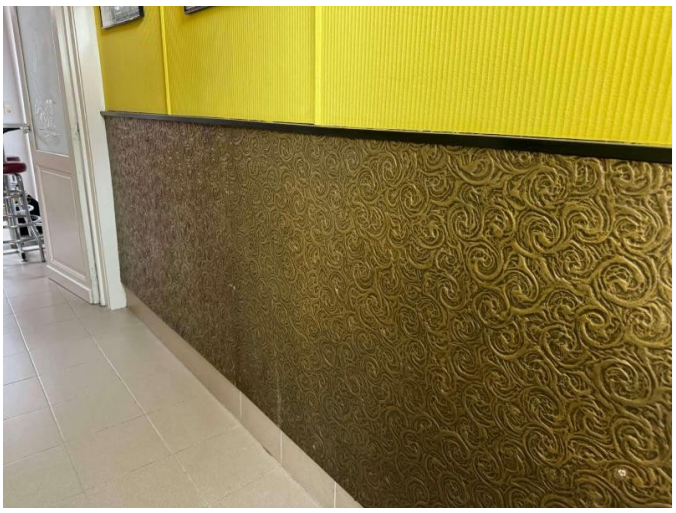
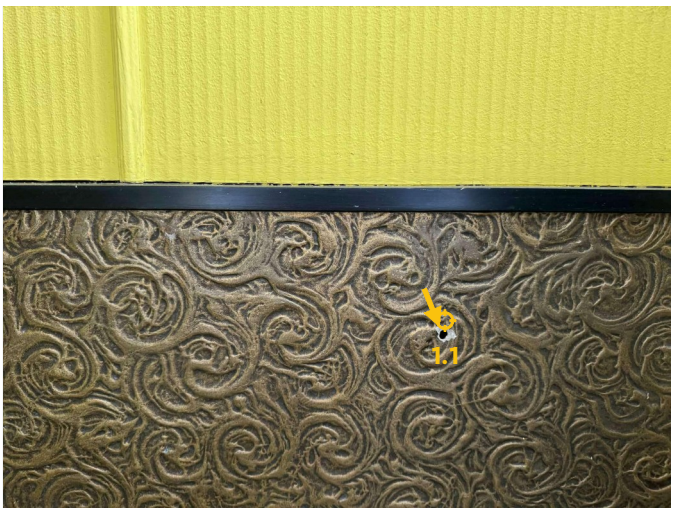
Fiche 1: Muur plaat - inkom

Het asbestmateriaal valt onder de mijlpaal van 2040.

Eindbeoordeling materiaalrisico	Hoog materiaalrisico en/of hoge kans op vezelvrijgave

Gebondenheid	Categorie 1: hechtgebonden in oorsprong
Asbestsoort (vezeltype)	Crocidoliet aanwezig
Asbestconcentratie	Laag (< 50%)
Afschermingsgraad van het gehele materiaal	Geheel of deels vrij aan de binnenlucht, maar geen contact met binnenluchtstromen
Toestand van het materiaal	Matig beschadigd, matig verweerd

#	Type	Referentie	Resultaat
1.1	Puntmonster	260410 beg muur pl	Chrysotiel, Crocidoliet

- Verwijder dit asbestmateriaal zo snel mogelijk. Volg de toestand goed op.

- Eenvoudige handelingen: enkel door erkend asbestverwijderaar
  Het is aangewezen dit materiaal te laten verwijderen door een erkend asbestverwijderaar of iemand met opleidingsattest éénvoudige handelingen. Het materiaal moet volledig gefixeerd kunnen worden voor de verwijdering. Als dit materiaal kan verwijderd worden zonder te breken, scheuren, beschadigen... en het asbest gefixeerd is, dan kan dit met eenvoudige handelingen. Vermijd stofvorming op elk moment van de werken. Het gebruik van sneldraaiende werktuigen (boormachine, slijpschijf, hogedrukreiniger...) is verboden. Zorg voor gepaste persoonlijke beschermingsmiddelen: minimaal FFP3-mondmasker (EN 149), wegwerpoverall met kap (minimaal Cat III, type 5/6), wegwerphandschoenen en overschoenen of afspoelbaar schoeisel. Afval:. Een recyclagepark aanvaardt geen niet-hechtgebonden asbestafval. Het niet-hechtgebonden asbestafval dubbel verpakt afvoeren via een geregistreerd asbestinzamelaar

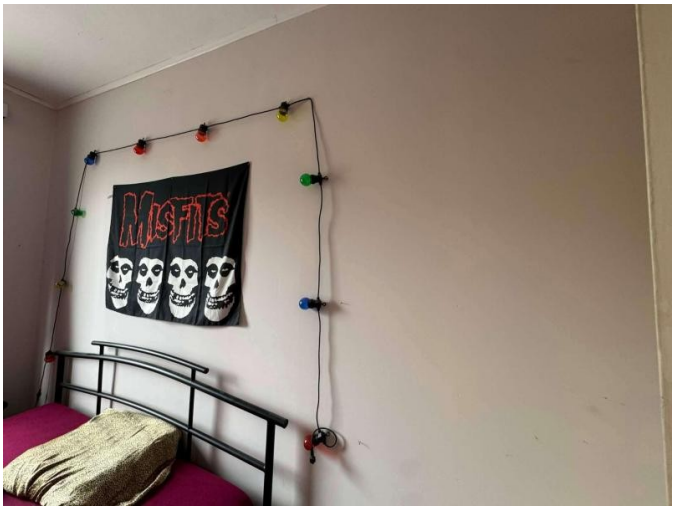
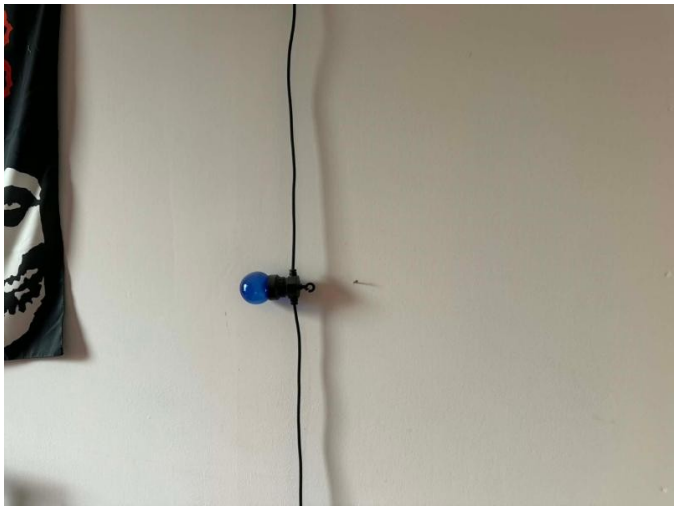
Fiche 7: Muur plaat

Het plaatmateriaal zelf is niet asbestverdacht. Materialen die eventueel aanwezig zouden zijn achter het aangebrachte plaatmateriaal aan de muren werden niet getest. Hiervoor is namelijk een aanvullend, destructief onderzoek nodig.

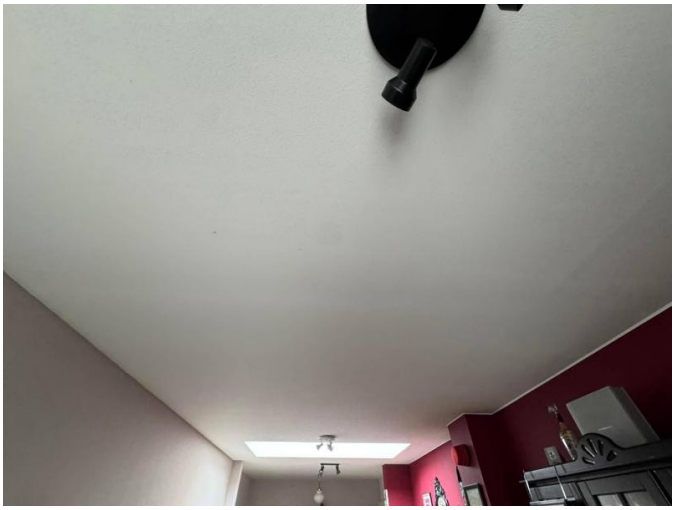
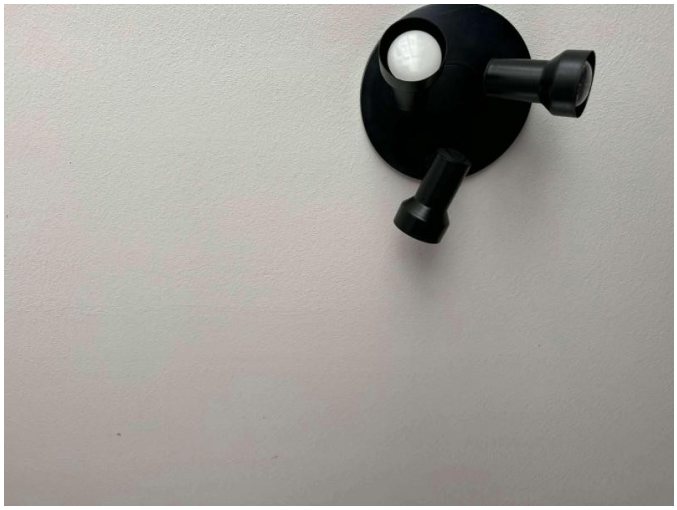
Fiche 9: Plafond plaat

Het plaatmateriaal zelf is niet asbestverdacht. Materialen die eventueel aanwezig zouden zijn achter het aangebrachte plaatmateriaal aan het plafond werden niet getest. Hiervoor is namelijk een aanvullend, destructief onderzoek nodig.

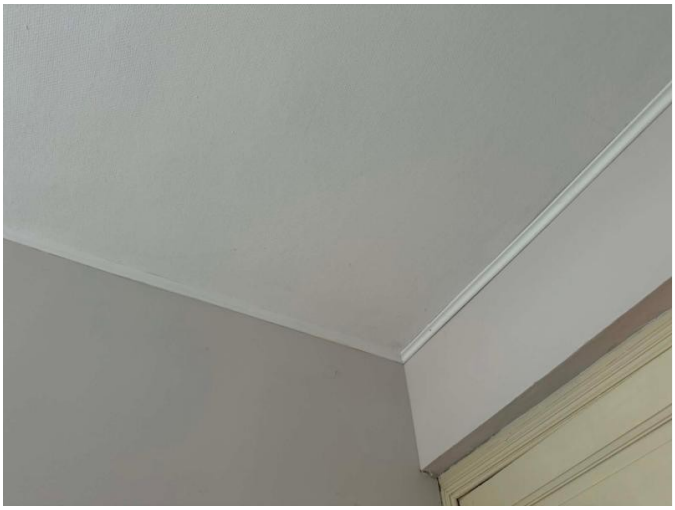
Fiche 13: Bezetting plafond

Geen asbest

#	Type	Referentie	Resultaat
13.1	Mengmonster	260410 beg plaf	Geen asbest
