Asbestinventarisattest

Potterstraat 2, 9170 Sint-Gillis-Waas

Attestnummer : **20230214-000198.000**
Uitgegeven op : **14.02.2023**
Geldig tot : **14.02.2033**

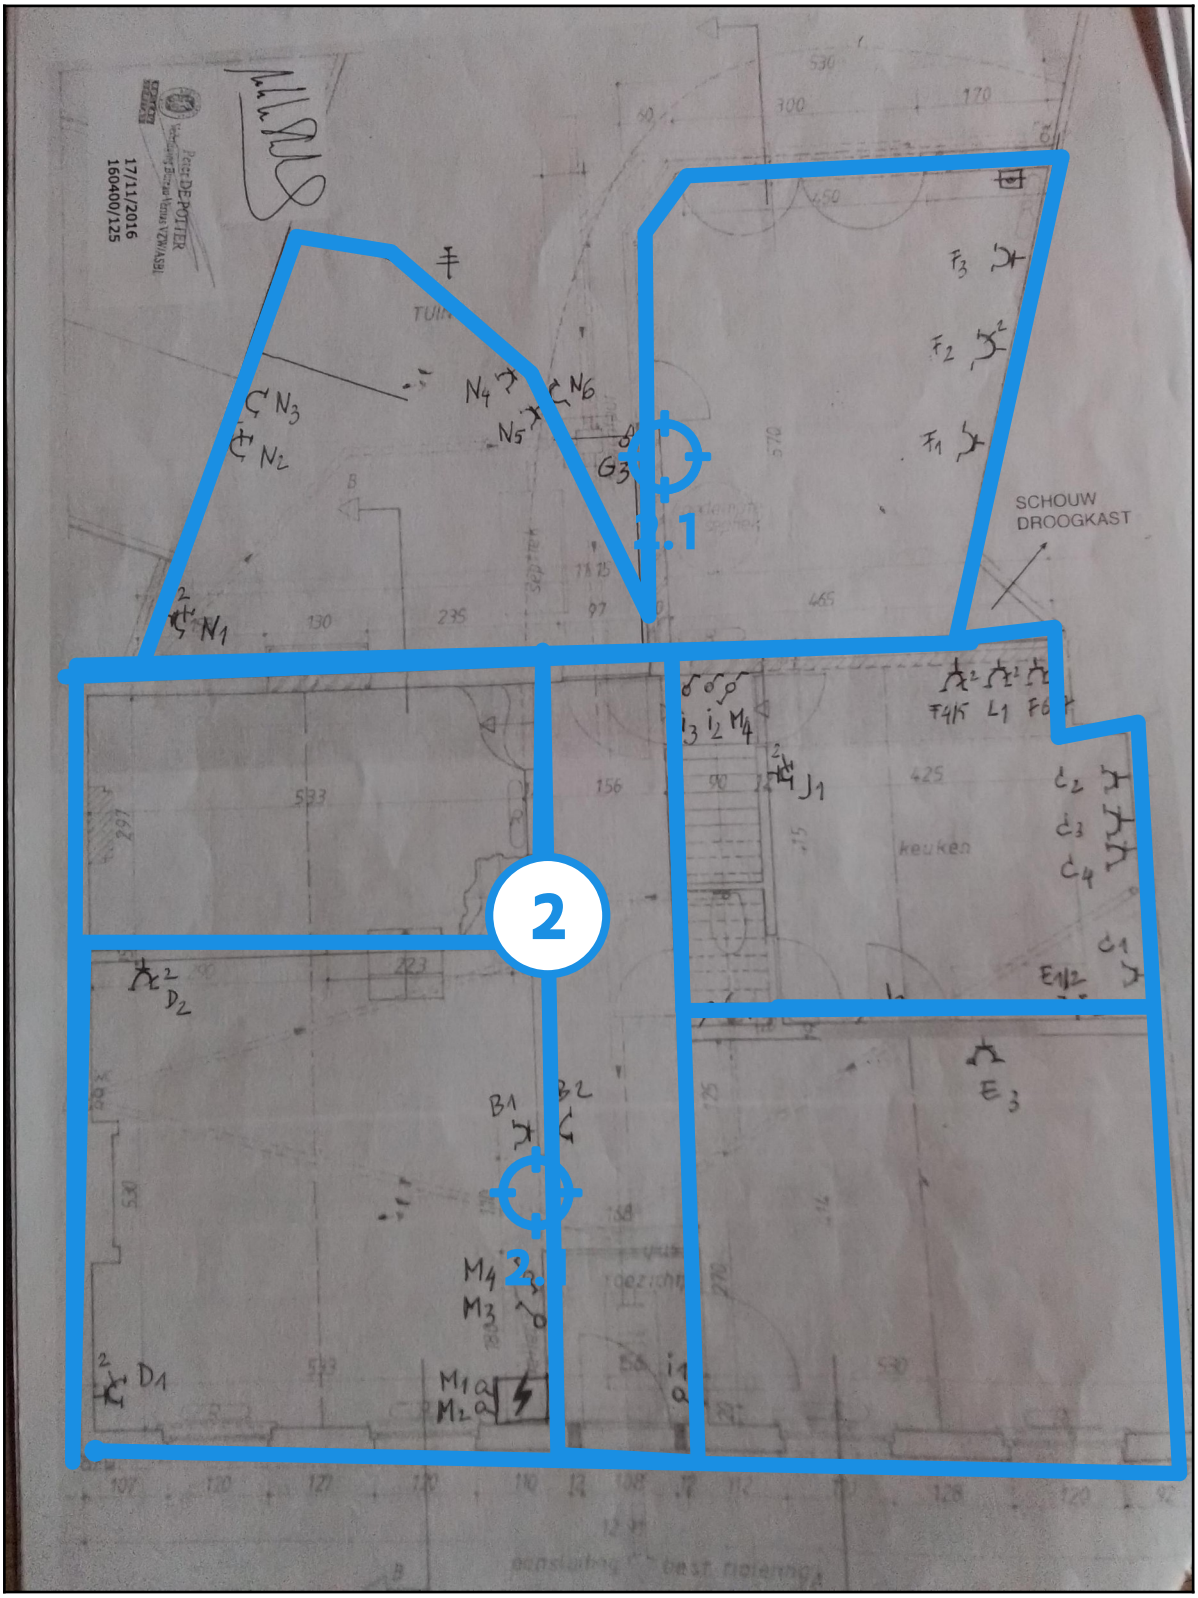
Plan 1.1: Gelijkvloers bepleistering muren

2. Bepleistering muren	Geen asbest	-
2.1 Code: MM001	Mengmonster	-

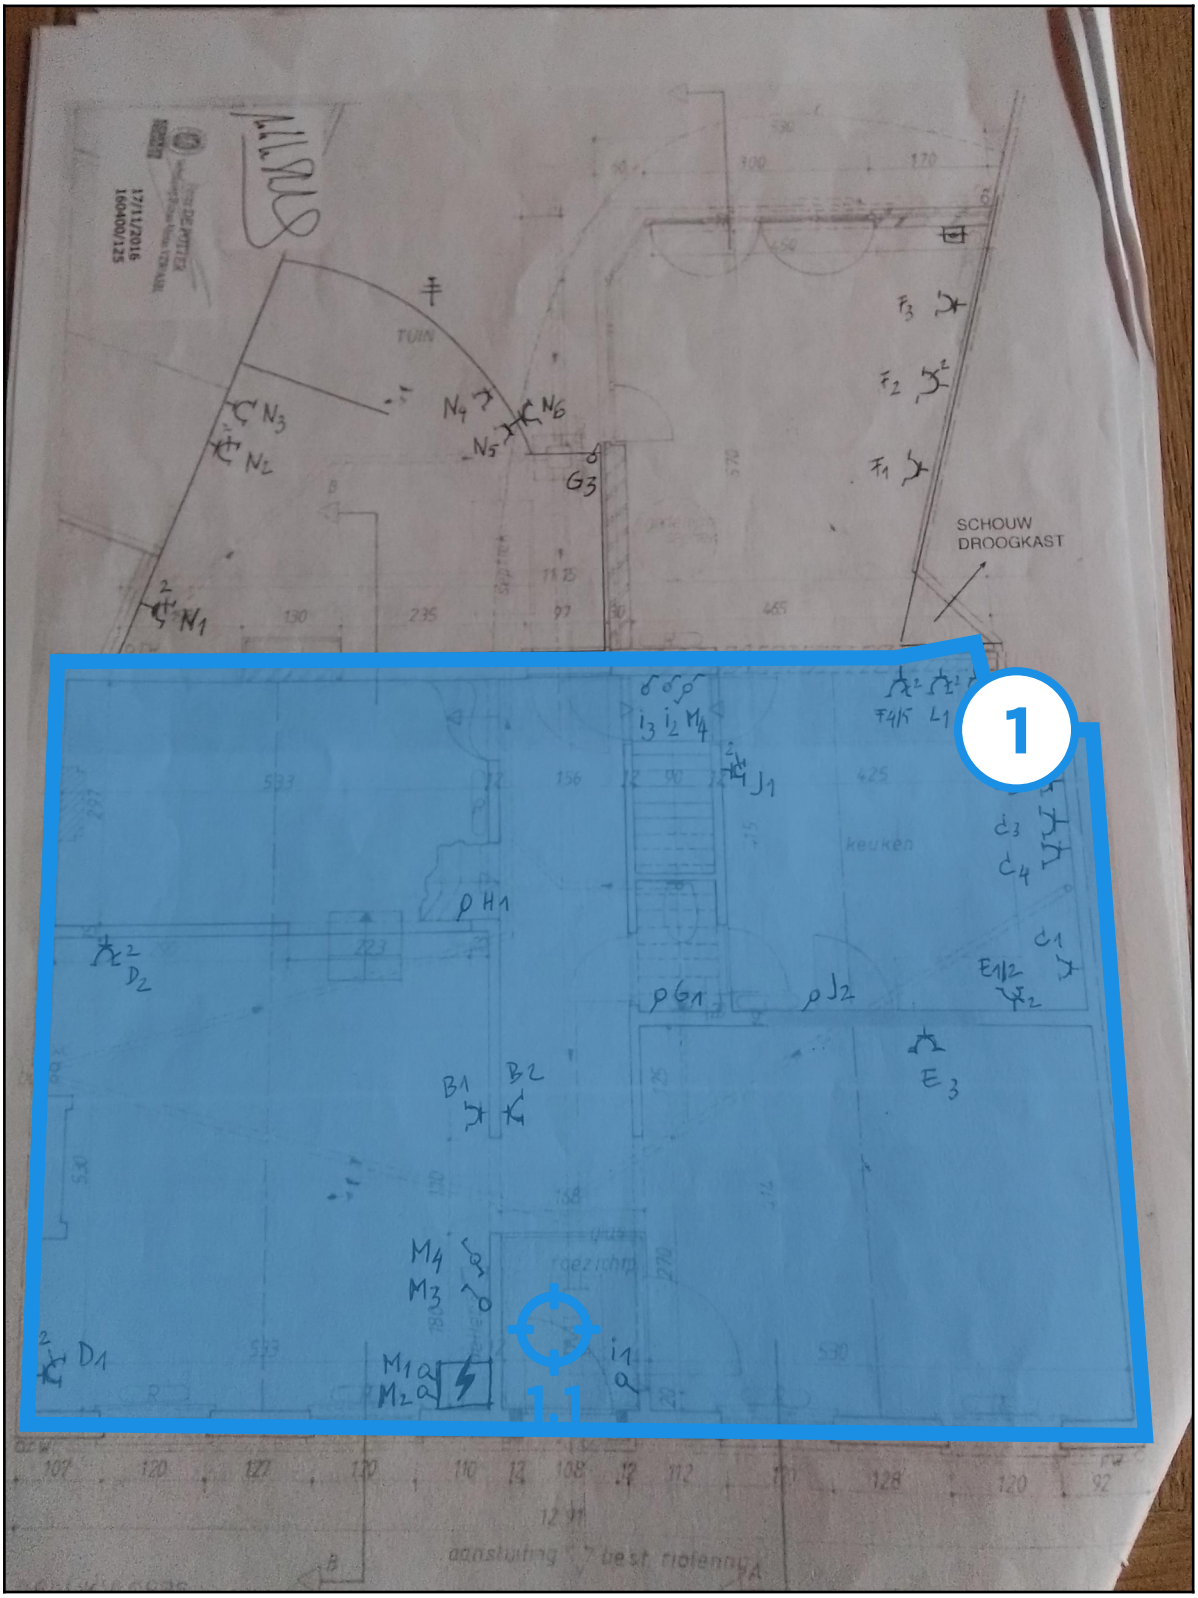
Plan 1.2: Gelijkvloers bepleistering plafond

1. Bepleistering plafond	Geen asbest	-
1.1 Code: MM002	Mengmonster	-

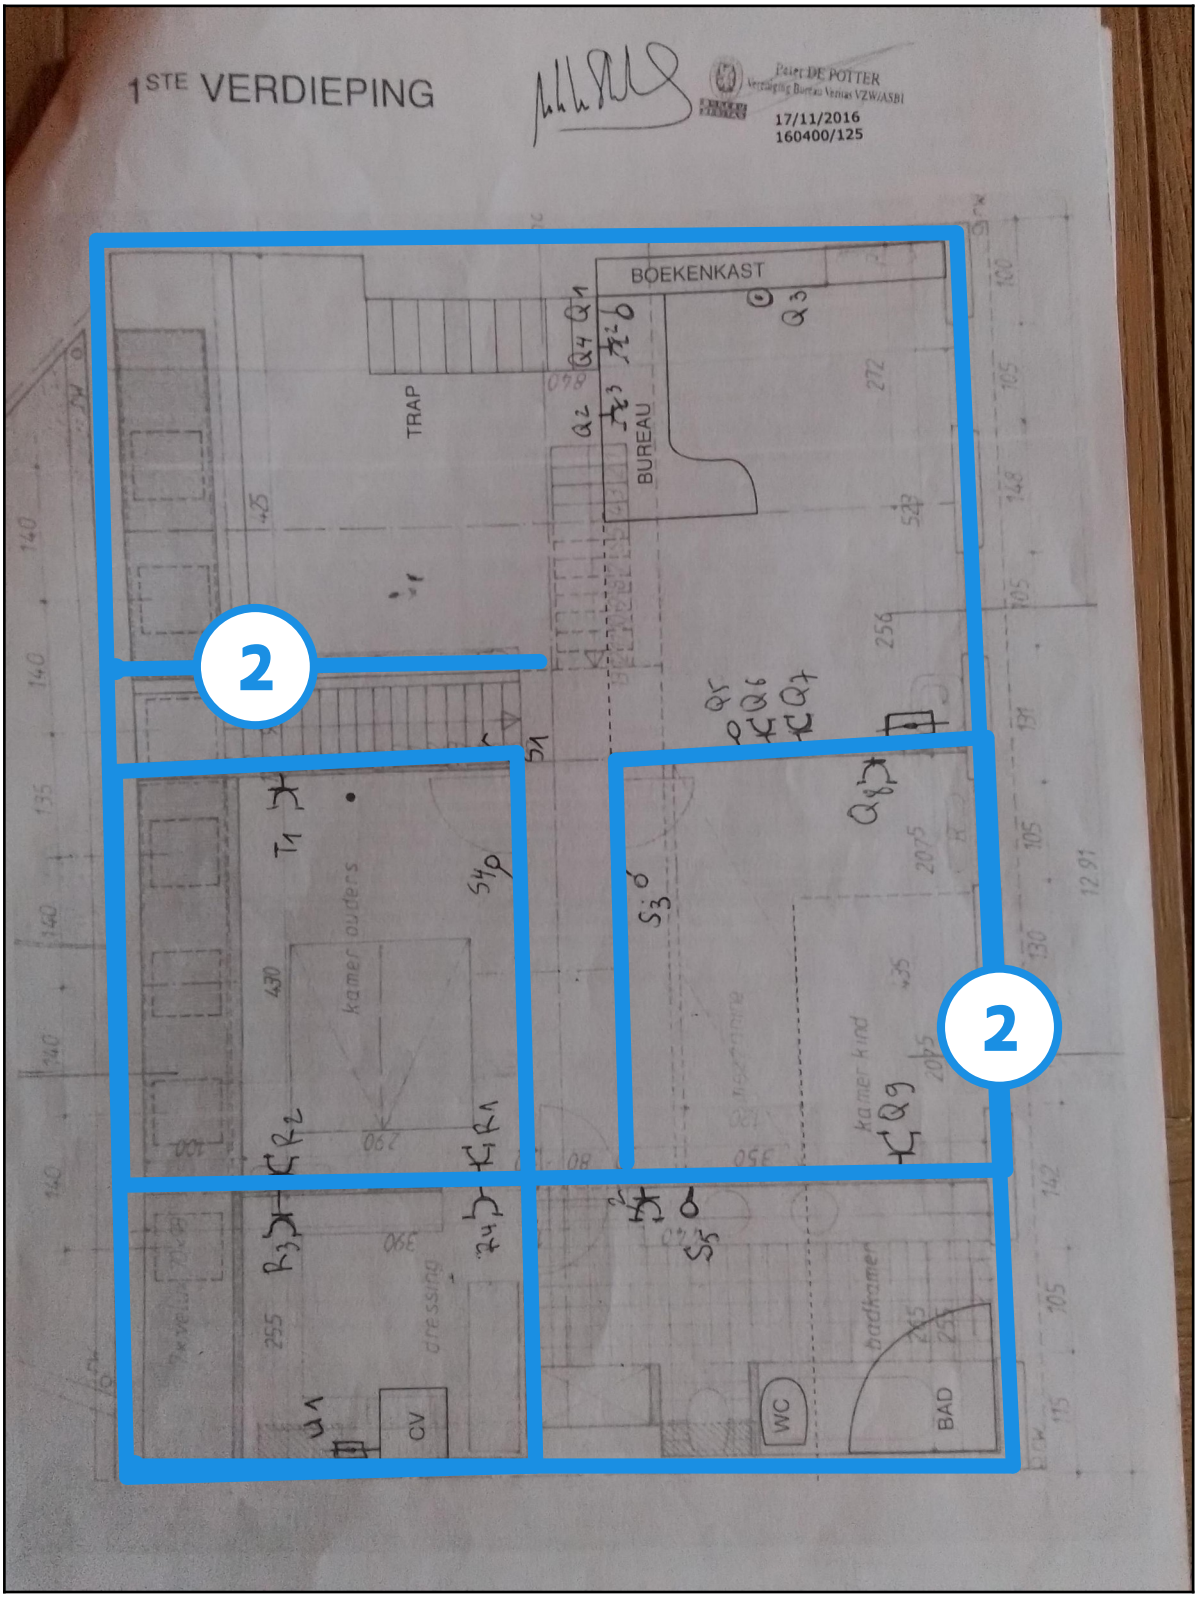
Plan 1.3: Eerste verdiep bepleistering muren

2. Bepleistering muren	Geen asbest	-

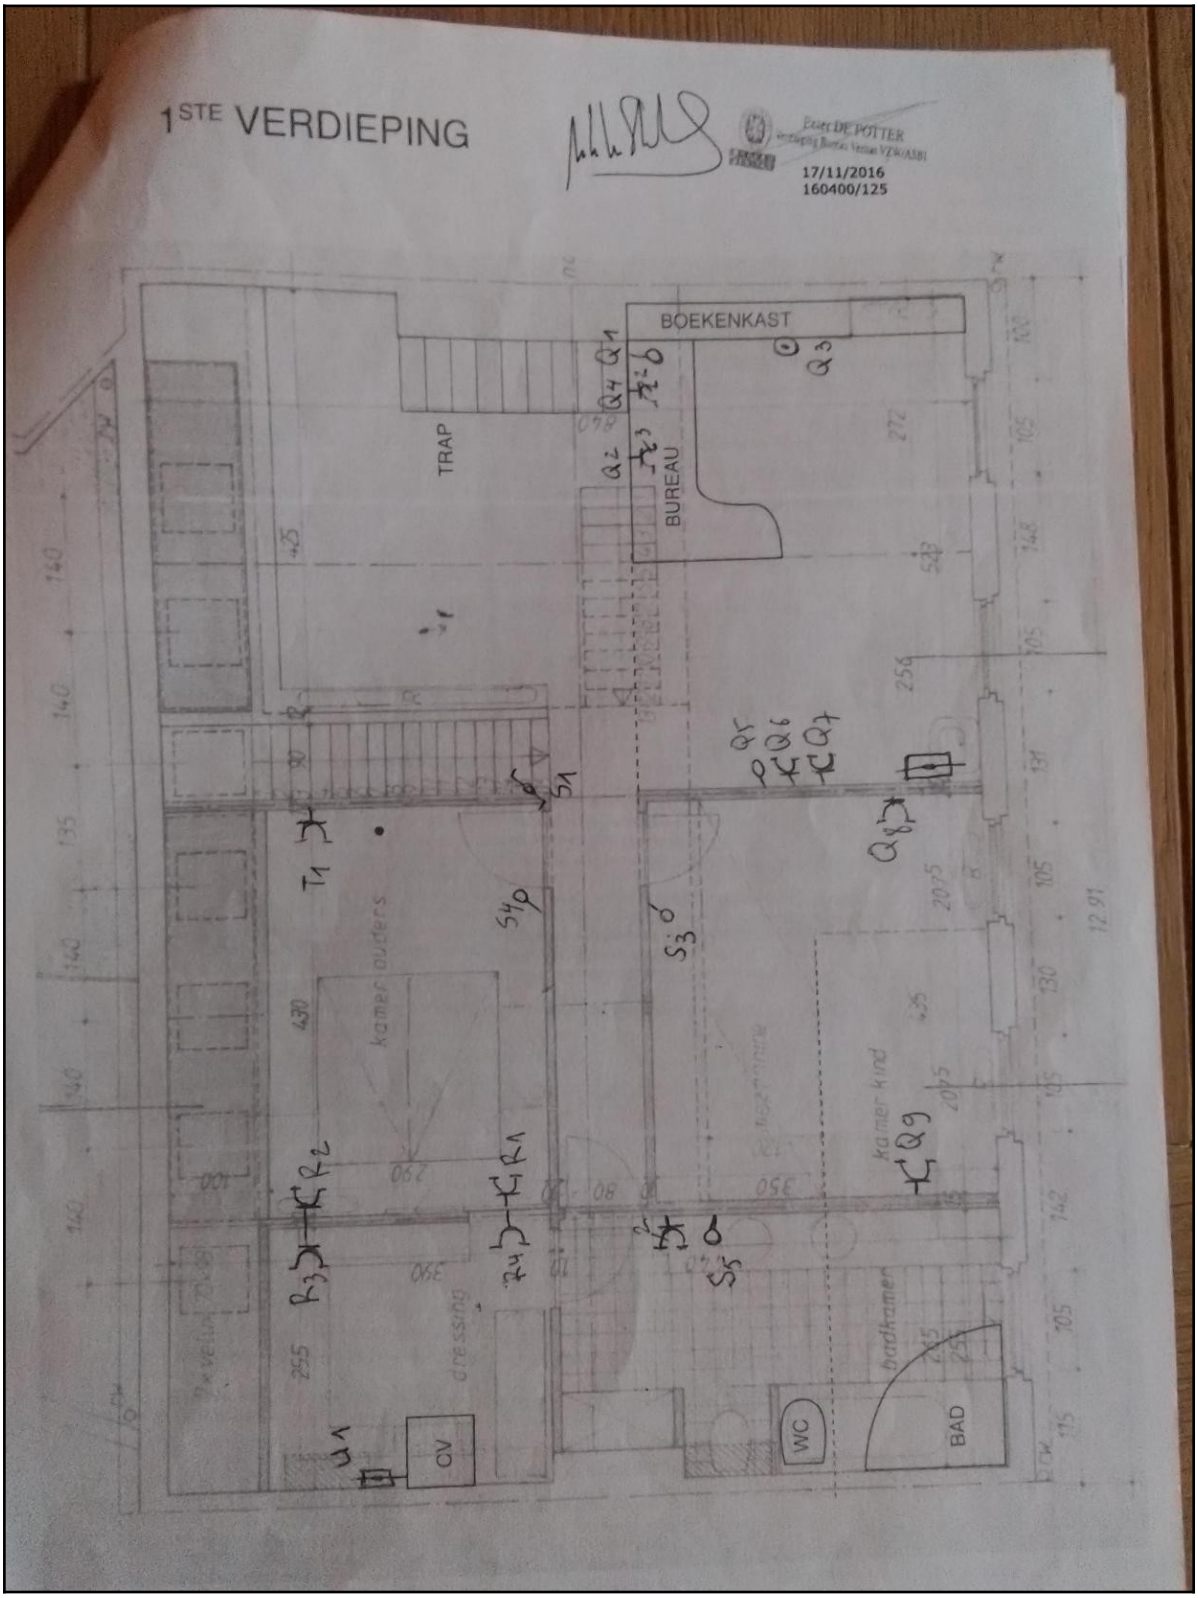
Plan 1.4: Eerste verdiep bepleistering muren

Geen asbest

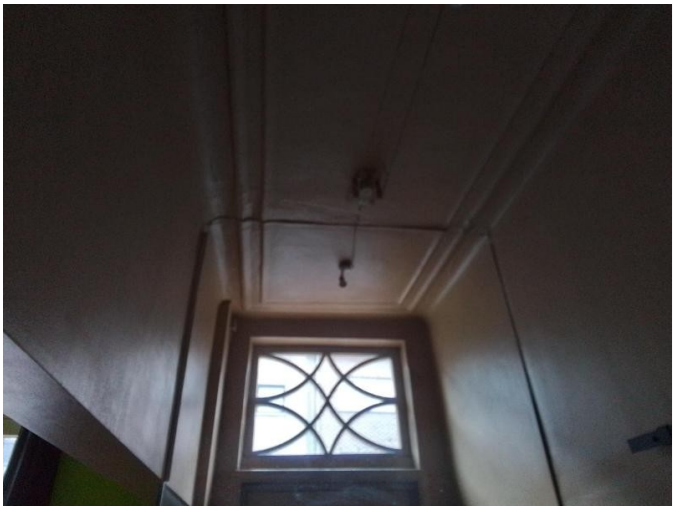
Fiche 1: Bepleistering plafond

Geen asbest

#	Type	Referentie	Resultaat
1.1	Mengmonster	MM002	Geen asbest

Beschrijving	Bepleistering plafond
Omgeving	Binnen
Primaire drager	Plafond
Bindmiddel van materiaal	Gips - kalk

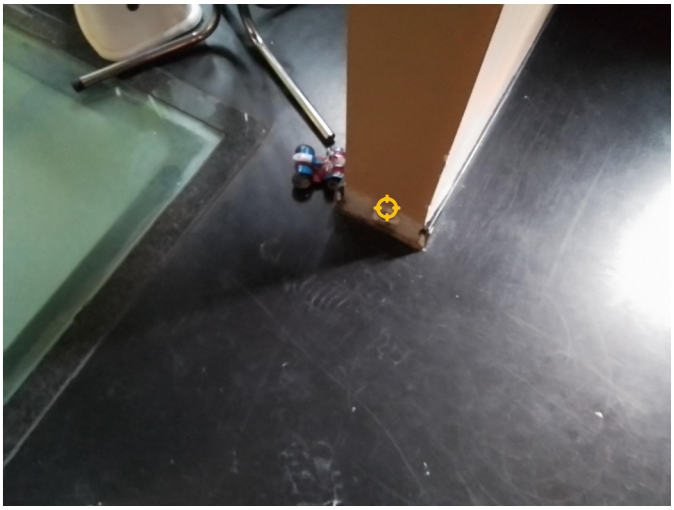
Fiche 2: Bepleistering muren

Geen asbest

#	Type	Referentie	Resultaat
2.1	Mengmonster	MM001	Geen asbest

Beschrijving	Bepleistering muren
Omgeving	Binnen
Primaire drager	Binnenwand
