Asbestinventarisattest

Kasteeldreef 56, 9120 Beveren-Kruibeke-Zwijndrecht

Attestnummer : **20260517-000057.000**
Uitgegeven op : **17.05.2026**
Geldig tot : **17.05.2036**

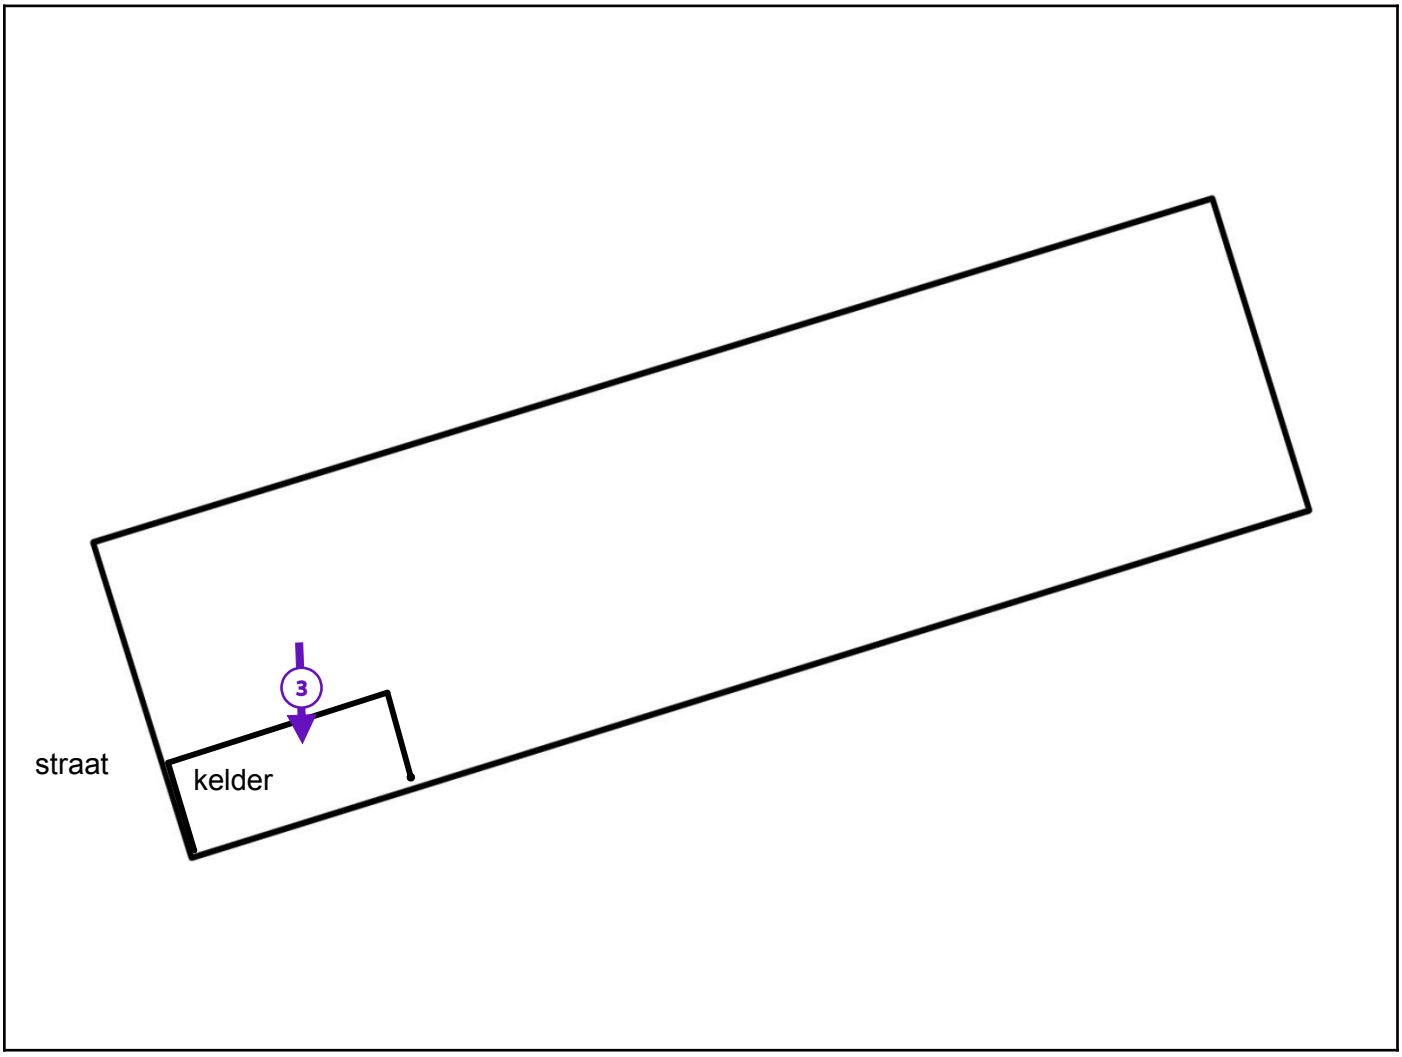
Plan 1.2: Woning plan kelder

Beschrijving	Type	Actie
3. kelder ontoegankelijk volledig onder water en geen trap	Beperking	-

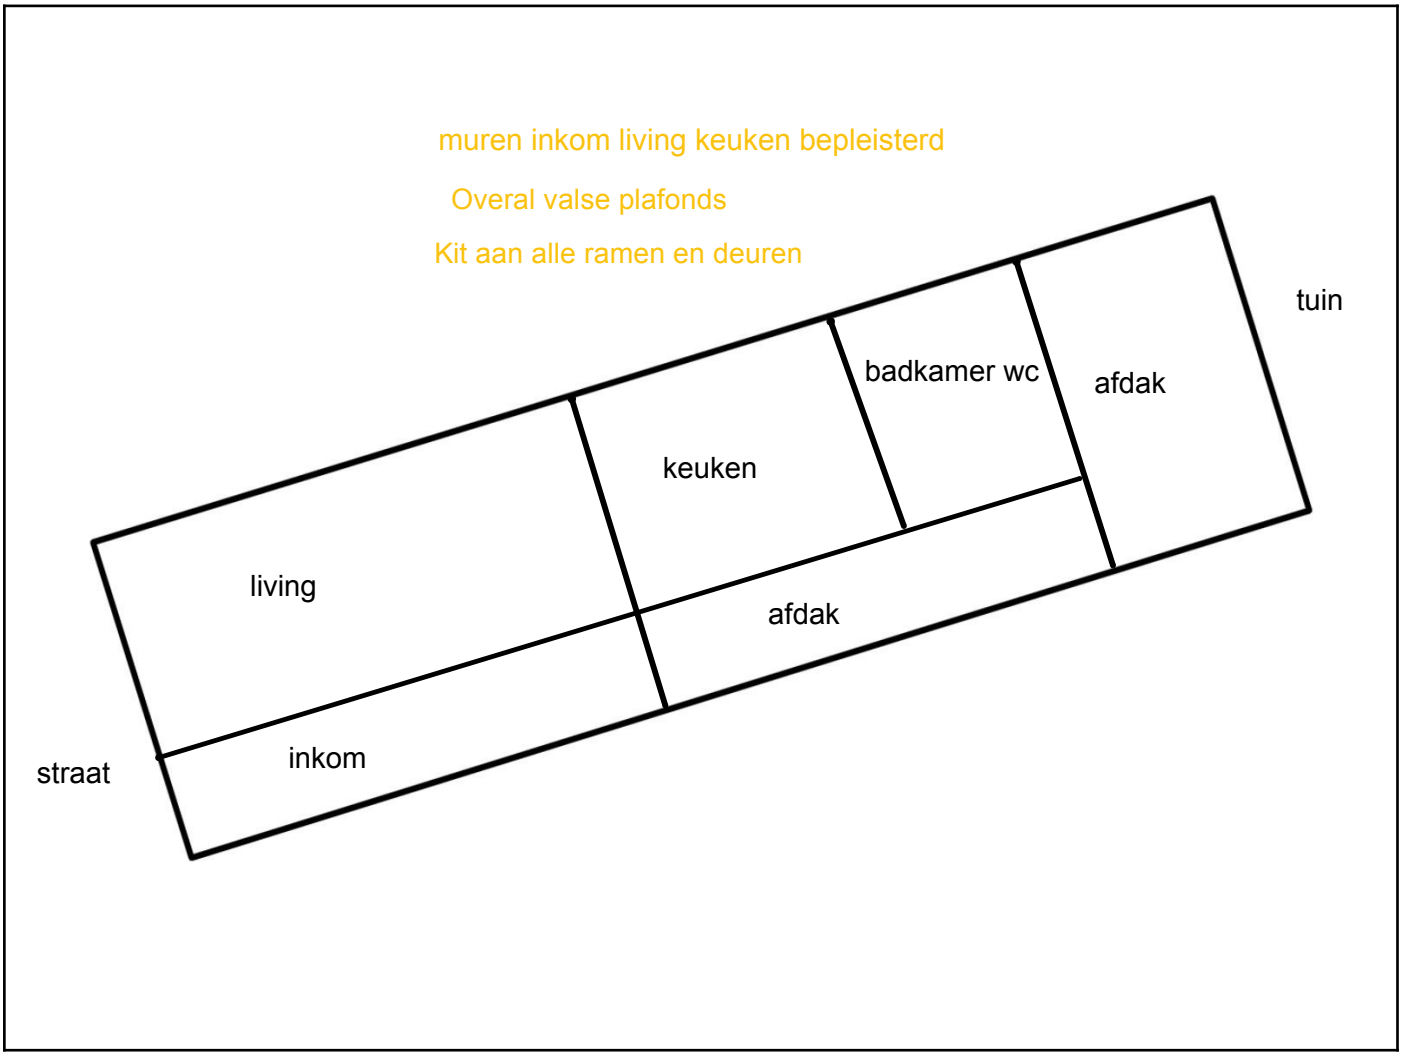
Plan 1.3: Woning plan gelijkvloers

Beschrijving	Type	Actie
4. Niet waarneembare toepassingen achter alle plafonds	Advies	-
5. bepleistering op de muren gn bepl plafonds	Geen asbest	-
6. afdichtingsmateriaal aan schrijnwerk	Overige ruimte of materiaal	-

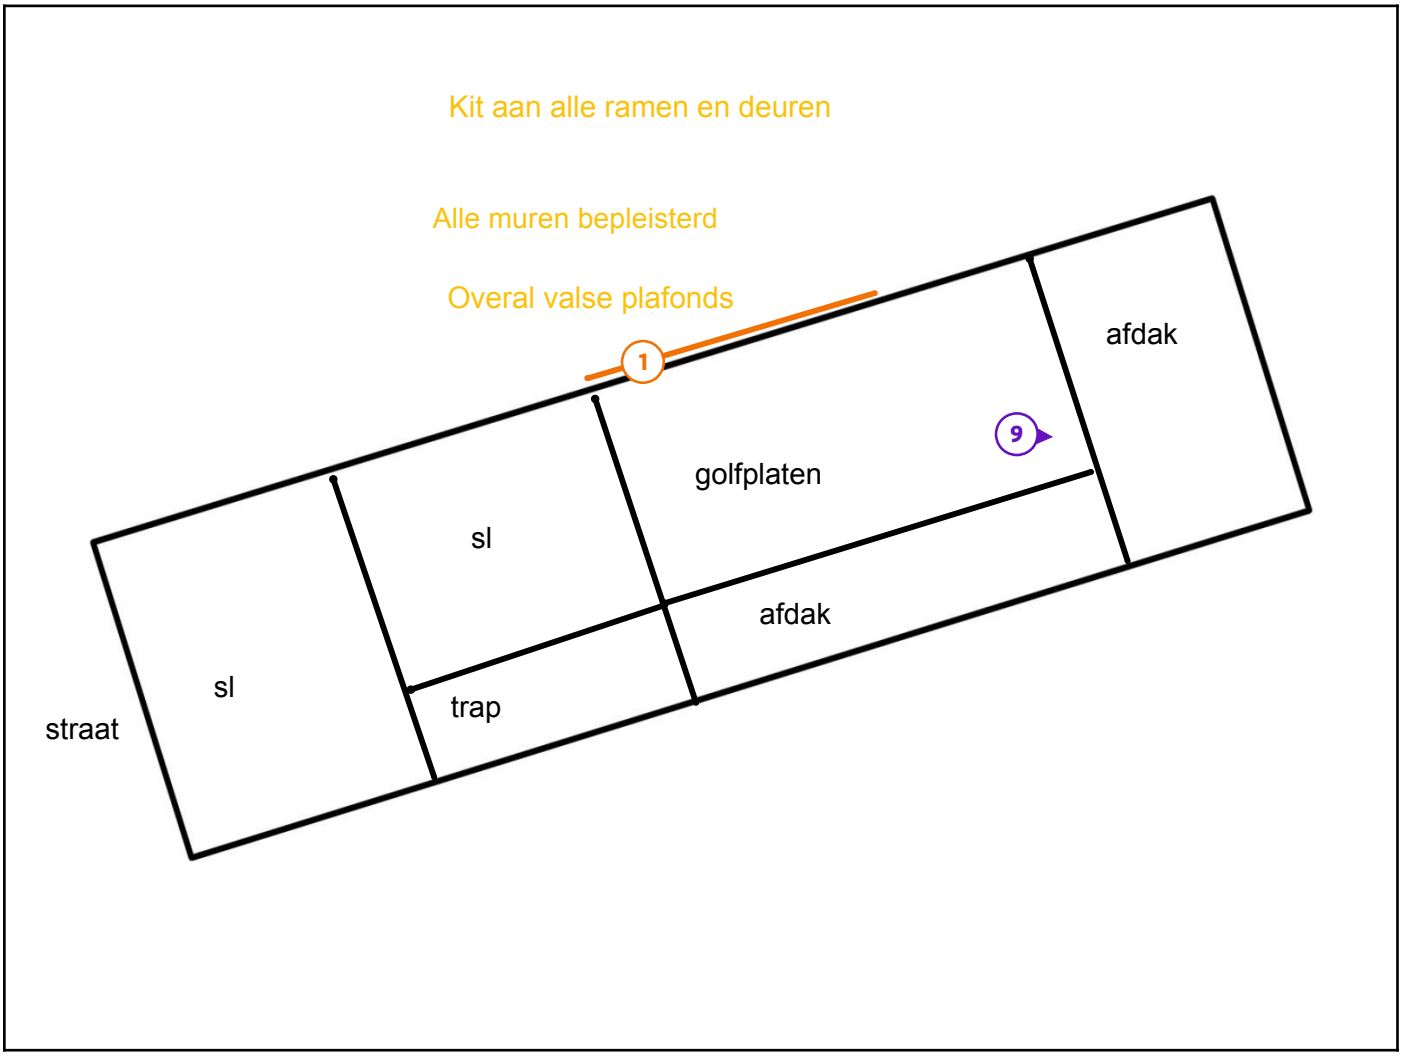
Plan 1.4: Woning plan eerste verdiep

Beschrijving	Type	Actie
1. leien buurman links achter	Asbestmateriaal	Verwijderen
4. Niet waarneembare toepassingen achter alle plafonds	Advies	-
5. bepleistering op de muren gn bepl plafonds	Geen asbest	-
6. afdichtingsmateriaal aan schrijnwerk	Overige ruimte of materiaal	-
9. materialen van rookgaskanalen	Overige ruimte of materiaal	-

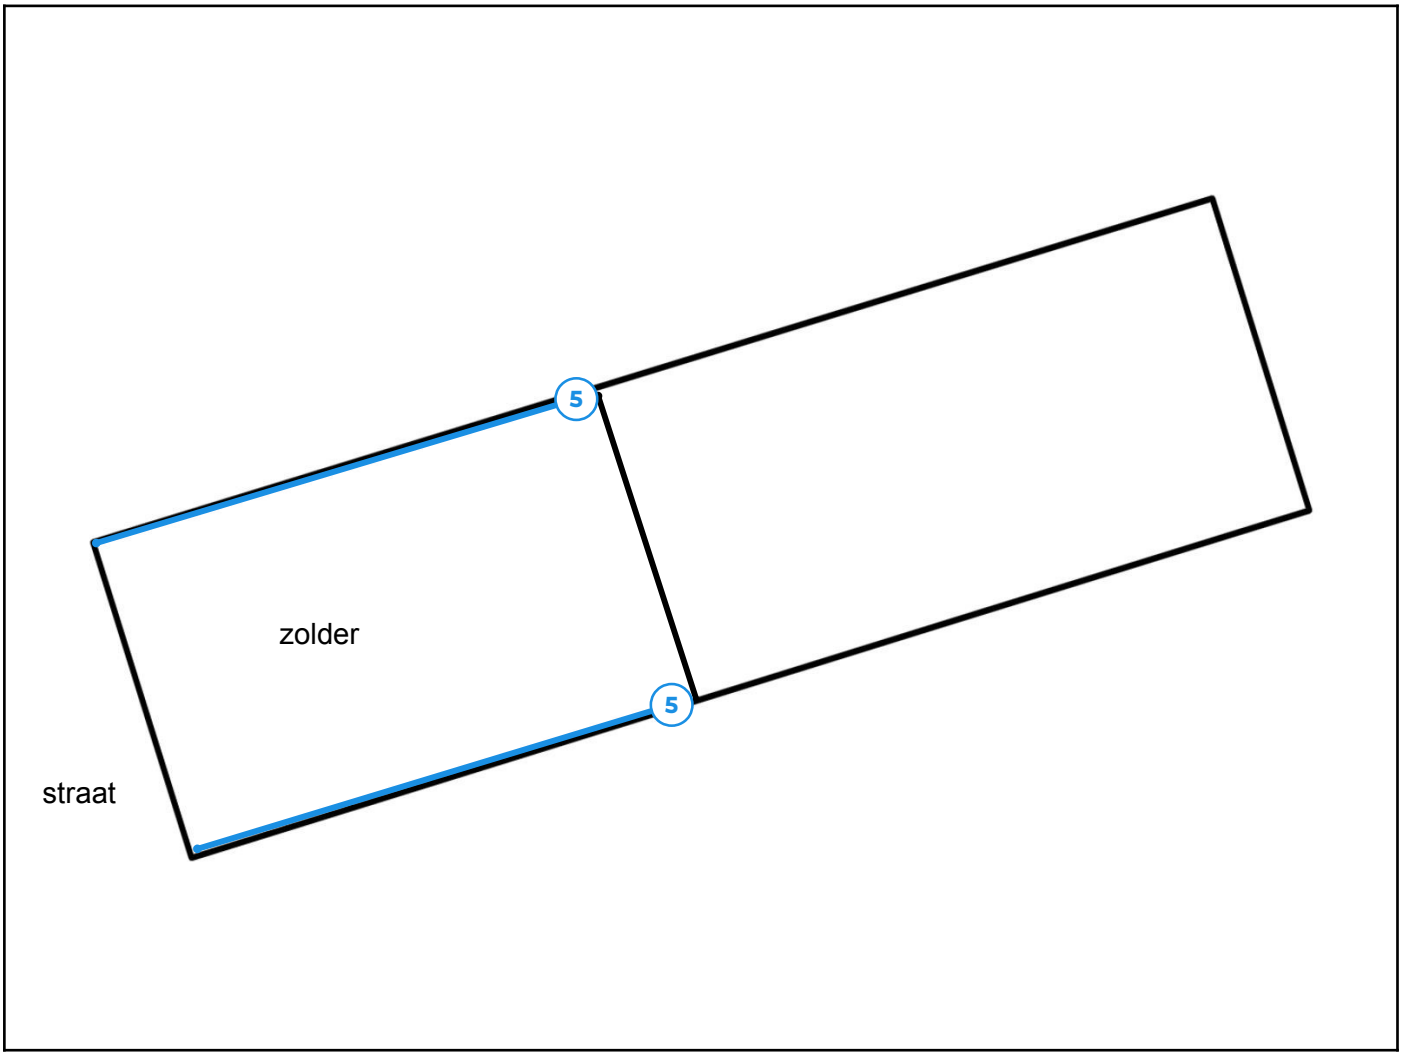
Plan 1.5: Woning plan zolder

Beschrijving	Type	Actie
5. bepleistering op de muren gn bepl plafonds	Geen asbest	-

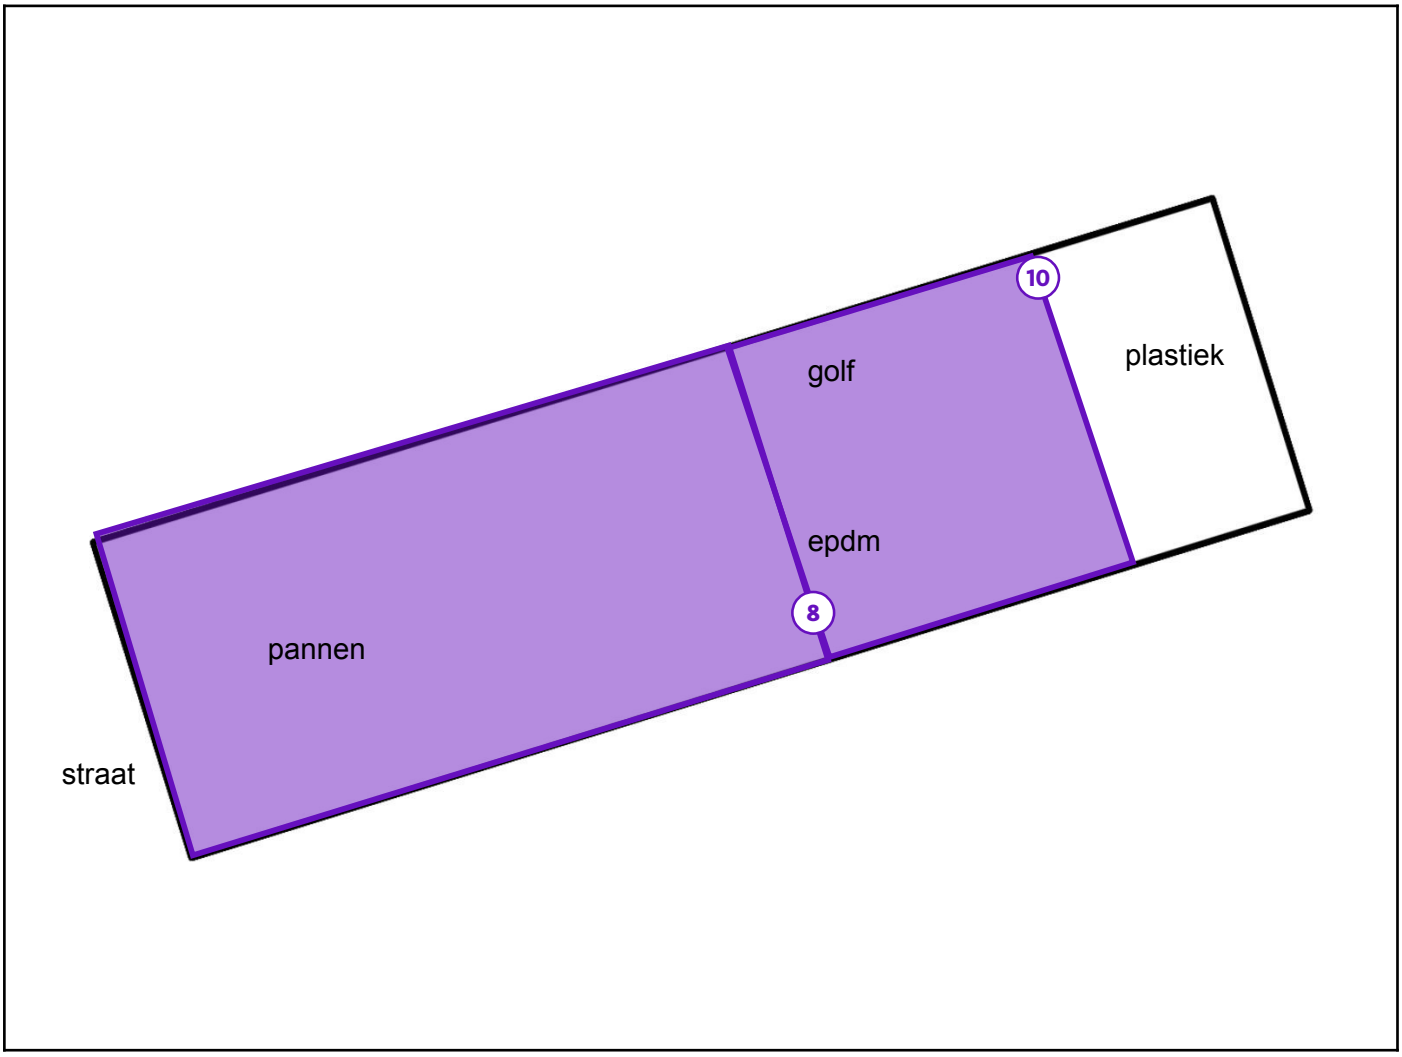
Plan 1.6: Woning plan dak

Beschrijving	Type	Actie
8. materialen onder de dakbedekking van het hoofddak	Overige ruimte of materiaal	-
10. materialen onder de dakbedekking achterbouw	Overige ruimte of materiaal	-

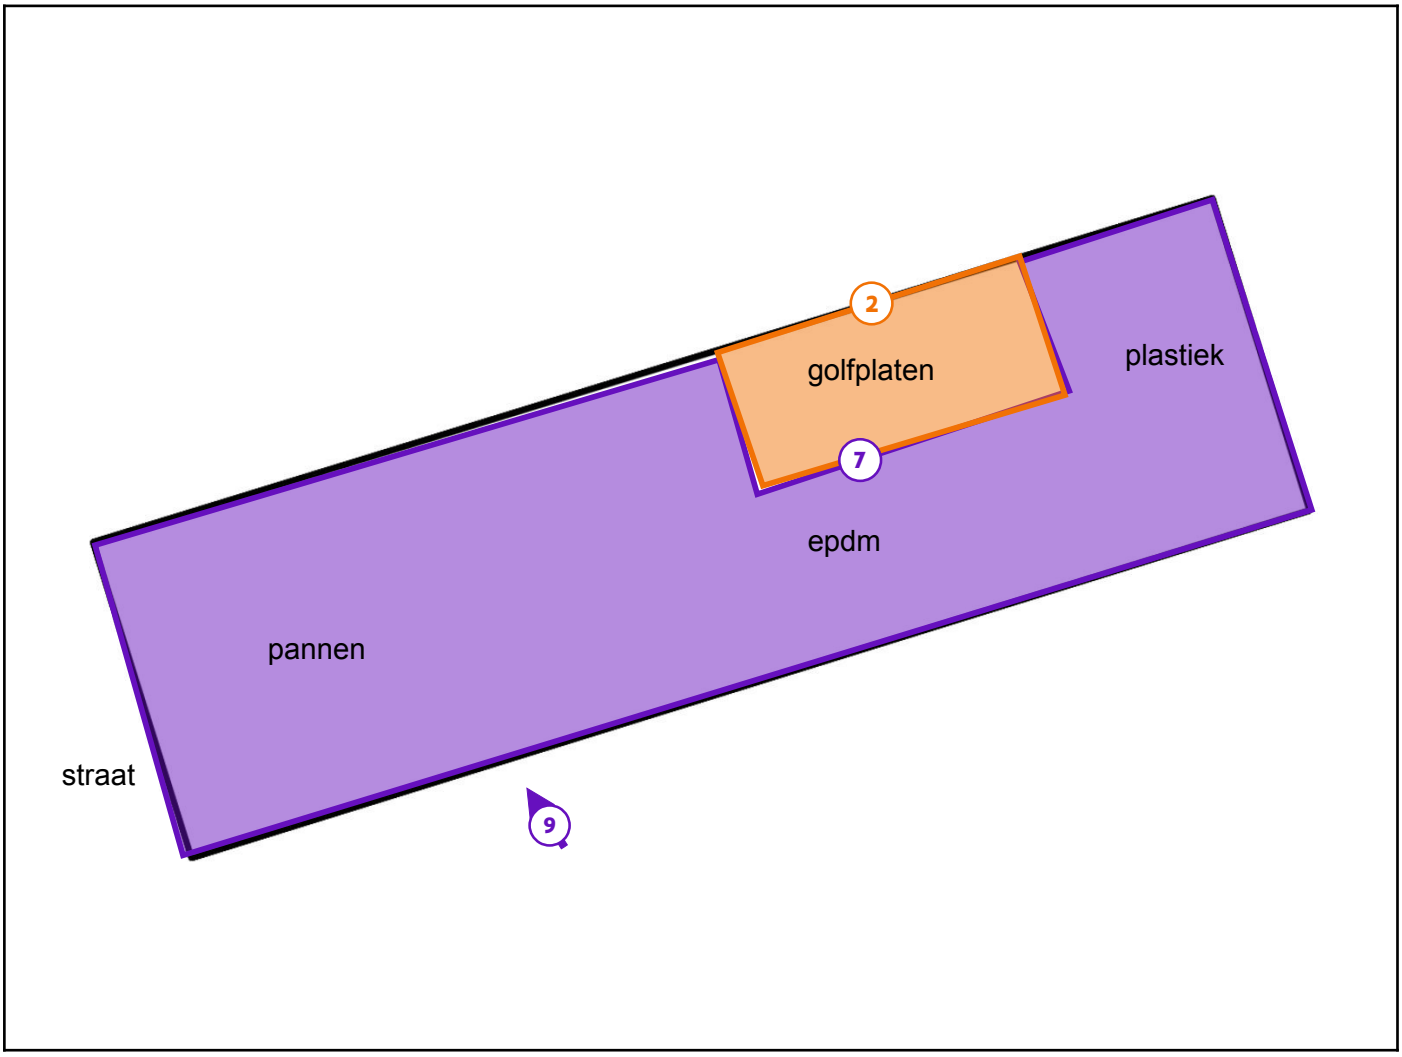
Plan 1.7: Woning plan dak

Beschrijving	Type	Actie
2. golfplaten op dak achter links	Asbestmateriaal	Verwijderen
7. Dakbedekking pannen plastiek epdm	Overige ruimte of materiaal	-
9. materialen van rookgaskanalen	Overige ruimte of materiaal	-

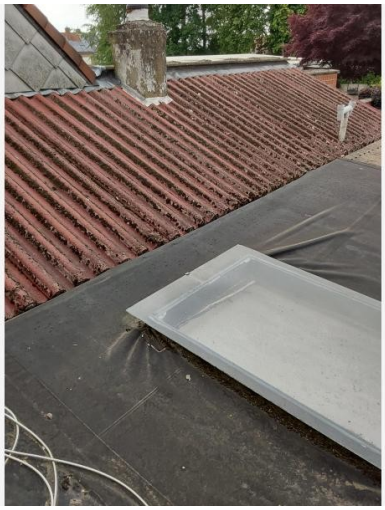
Fiche 2: golfplaten op dak achter links

Het asbestmateriaal valt onder de mijlpaal van 2034.

Eindbeoordeling materiaalrisico	Verhoogd materiaalrisico en/of verhoogde kans op vezelvrijgave

Gebondenheid	Categorie 1: hechtgebonden in oorsprong
Asbestsoort (vezeltype)	Crocidoliet aanwezig
Asbestconcentratie	Laag (< 50%)
Afschermingsgraad van het gehele materiaal	Geheel of deels vrij aan de buitenlucht, maar geen contact met binnenlucht
Toestand van het materiaal	Matig beschadigd, matig verweerd

Beschrijving	golfplaten op dak achter links
Omgeving	Buiten
Primaire drager	Schuin dak
Asbestmateriaal	Dak- en gevelbekleding - Golfplaat
Bindmiddel van asbestmateriaal	Cement
Gebondenheid op basis van bindmiddel	Hecht
Hoeveelheid (oppervlakte - aantal)	• 24,00 m^2 - 1 stuk
Totale oppervlakte	24,00 m^2
Eenvoudig bereikbaar	Ja
Bevestigingswijze	• Geschroefd
Identificatiemethode	De asbestdeskundige beoordeelt het materiaal als asbestverdacht en dus asbesthoudend, en dit zonder monstername. Motivatie: De monstername brengt andere schade aan dan schade die inherent is aan de monstername.
Destructieve handeling voor identificatie	Nee
Opmerking	Geen kanten die oversteken is boven de keuken, niet zoals een stal, staal zou zeker lekken veroorzaken, lekte nu al.

- Zorg voor een veilig beheer. Vermijd het beschadigen van het asbestmateriaal. Controleer de toestand jaarlijks op wijzigingen.
- Verwijder dit asbestmateriaal zo snel mogelijk. Volg de toestand goed op.
- Hemelwater dat afspoelt van asbestcement daken of gevels kan asbestdeeltjes bevatten. Gebruik het enkel voor gesloten circuits (bv. spoelen toiletten). Reinig na het vervangen van het dak of de gevel de dakgoten en regenwaterput of -ton om asbesthoudend sediment of slib te verwijderen
- Voer bijkomende staalname(s) uit.

- Eenvoudige handelingen: mag via doe-het-zelf of door werknemer(s) met opleidingsattest eenvoudige handelingen
  Een doe het zelver mag hechtgebonden buitentoepassingen verwijderen zonder beschadigen of vergruizen. Binnen alléén als ze intact zijn en geen vezels zichtbaar.

- Eenvoudige handelingen: enkel door erkend asbestverwijderaar
  Doe het zelvers beschikken meestal niet over professionele vernevelaars, asbeststofzuigers enz , materiaal dat het verwijderen veiliger en vlotter laat verlopen. Ook de ervaring van erkende verwijderaars draagt hiertoe bij. Ze doen dit dagelijks en kunnen bij confrontatie van onverwachte situaties adequaat ingrijpen. Golfplaten breken snel bij losmaken zeker na gemiddeld 40 jaar.

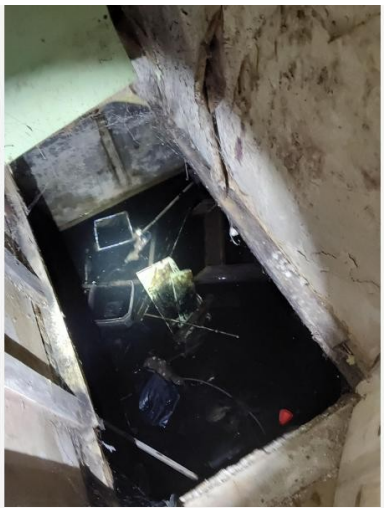
Fiche 3: kelder ontoegankelijk volledig onder water en geen trap

Tijdelijke beperking

Reden: Er is geen volledige risicobeoordeling mogelijk

Uitleg van de asbestdeskundige: Geen trap, kelder onder water 1 meter zoals 64, geen veilige elektriciteit . Eigenaar doet alsof zijn neus bloed.

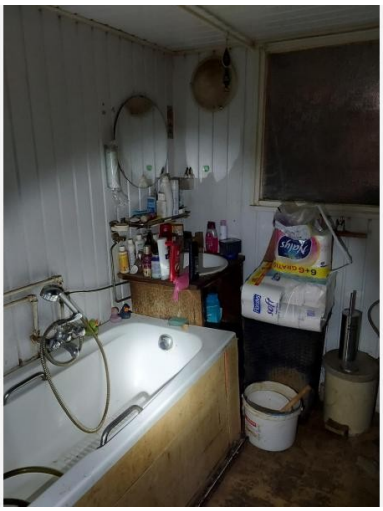
Fiche 4: Niet waarneembare toepassingen achter alle plafonds

Informatie over een materiaal dat de asbestdeskundige niet kan waarnemen of vaststellen

PVC/HOUT/gyproc bevat geen asbest.

De deskundige kan geen uitspraak doen over onderliggende materialen .

Daarbij kan een aanvullend destructief onderzoek uitsluitsel bieden .
