Asbestinventarisattest

Grote Geulestraat 110, 9130 Beveren-Kruibeke-Zwijndrecht

Attestnummer : **20260622-000021.000**
Uitgegeven op : **22.06.2026**
Geldig tot : **22.06.2036**

Niet-asbestveilig

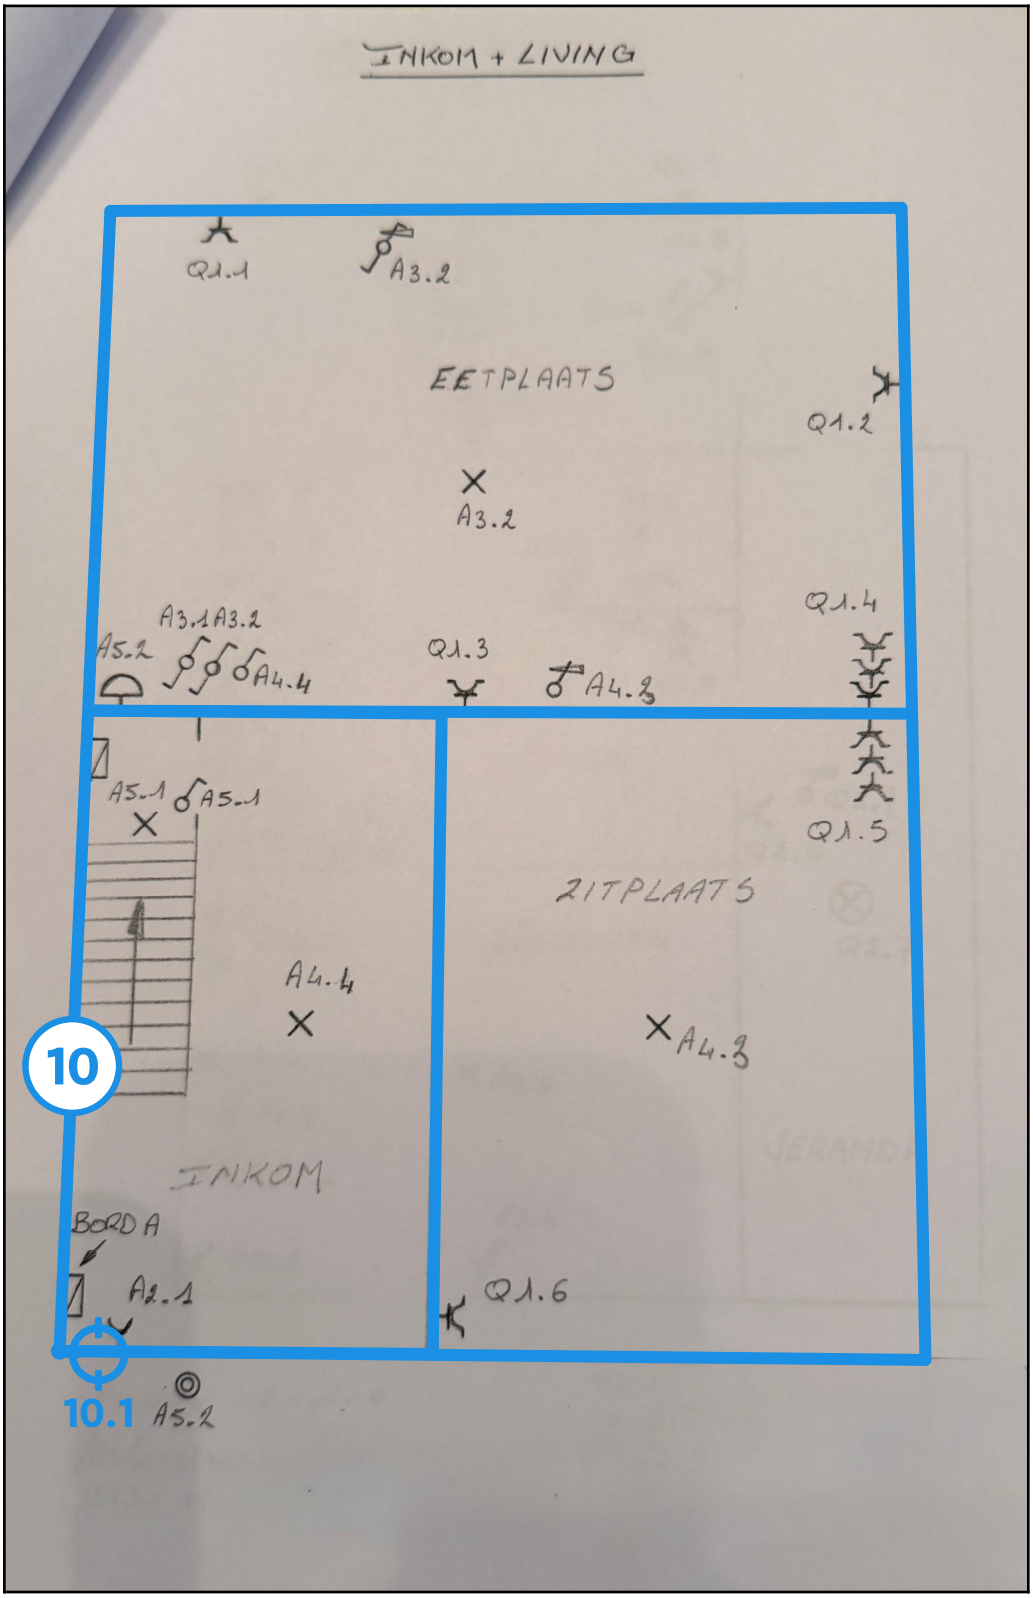
Plan 1.1: Gvl - pleisterwerk muur

10. pleisterwerk muur	Geen asbest	-
10.1 Code: staal pleisterwerk muur	Mengmonster	-

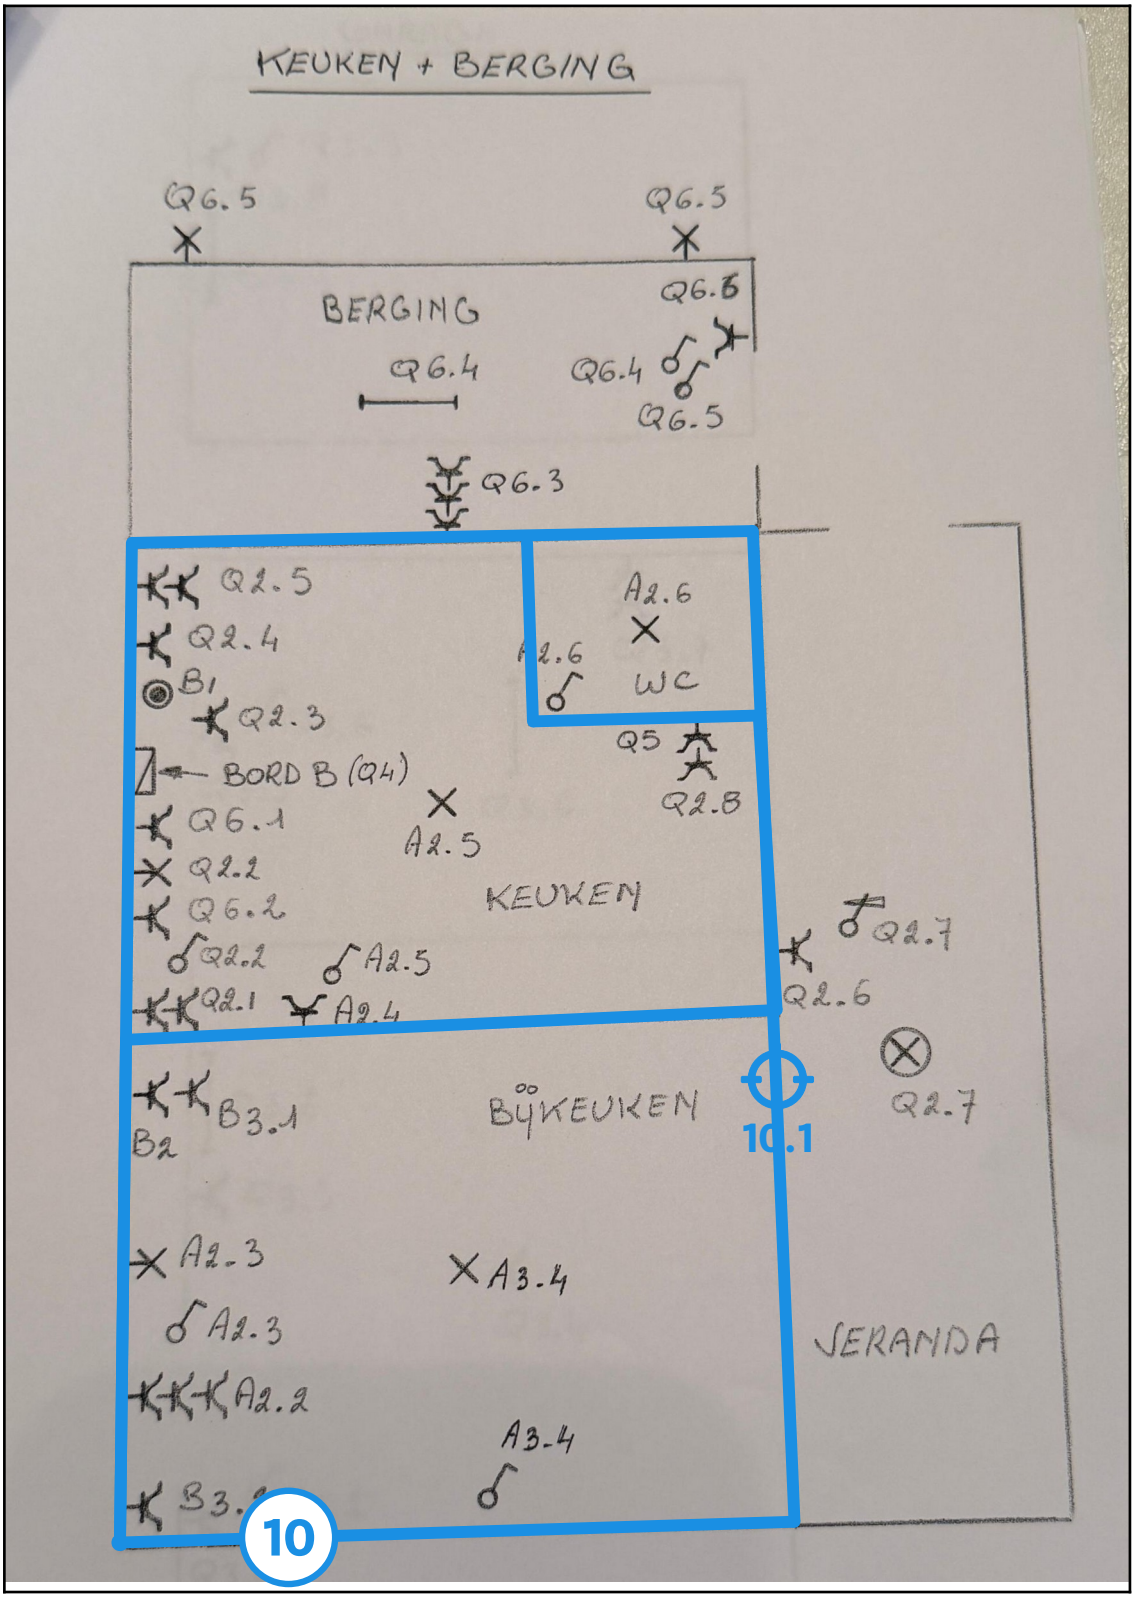
Plan 1.2: Gvl - pleisterwerk muur

10. pleisterwerk muur	Geen asbest	-
10.1 Code: staal pleisterwerk muur	Mengmonster	-

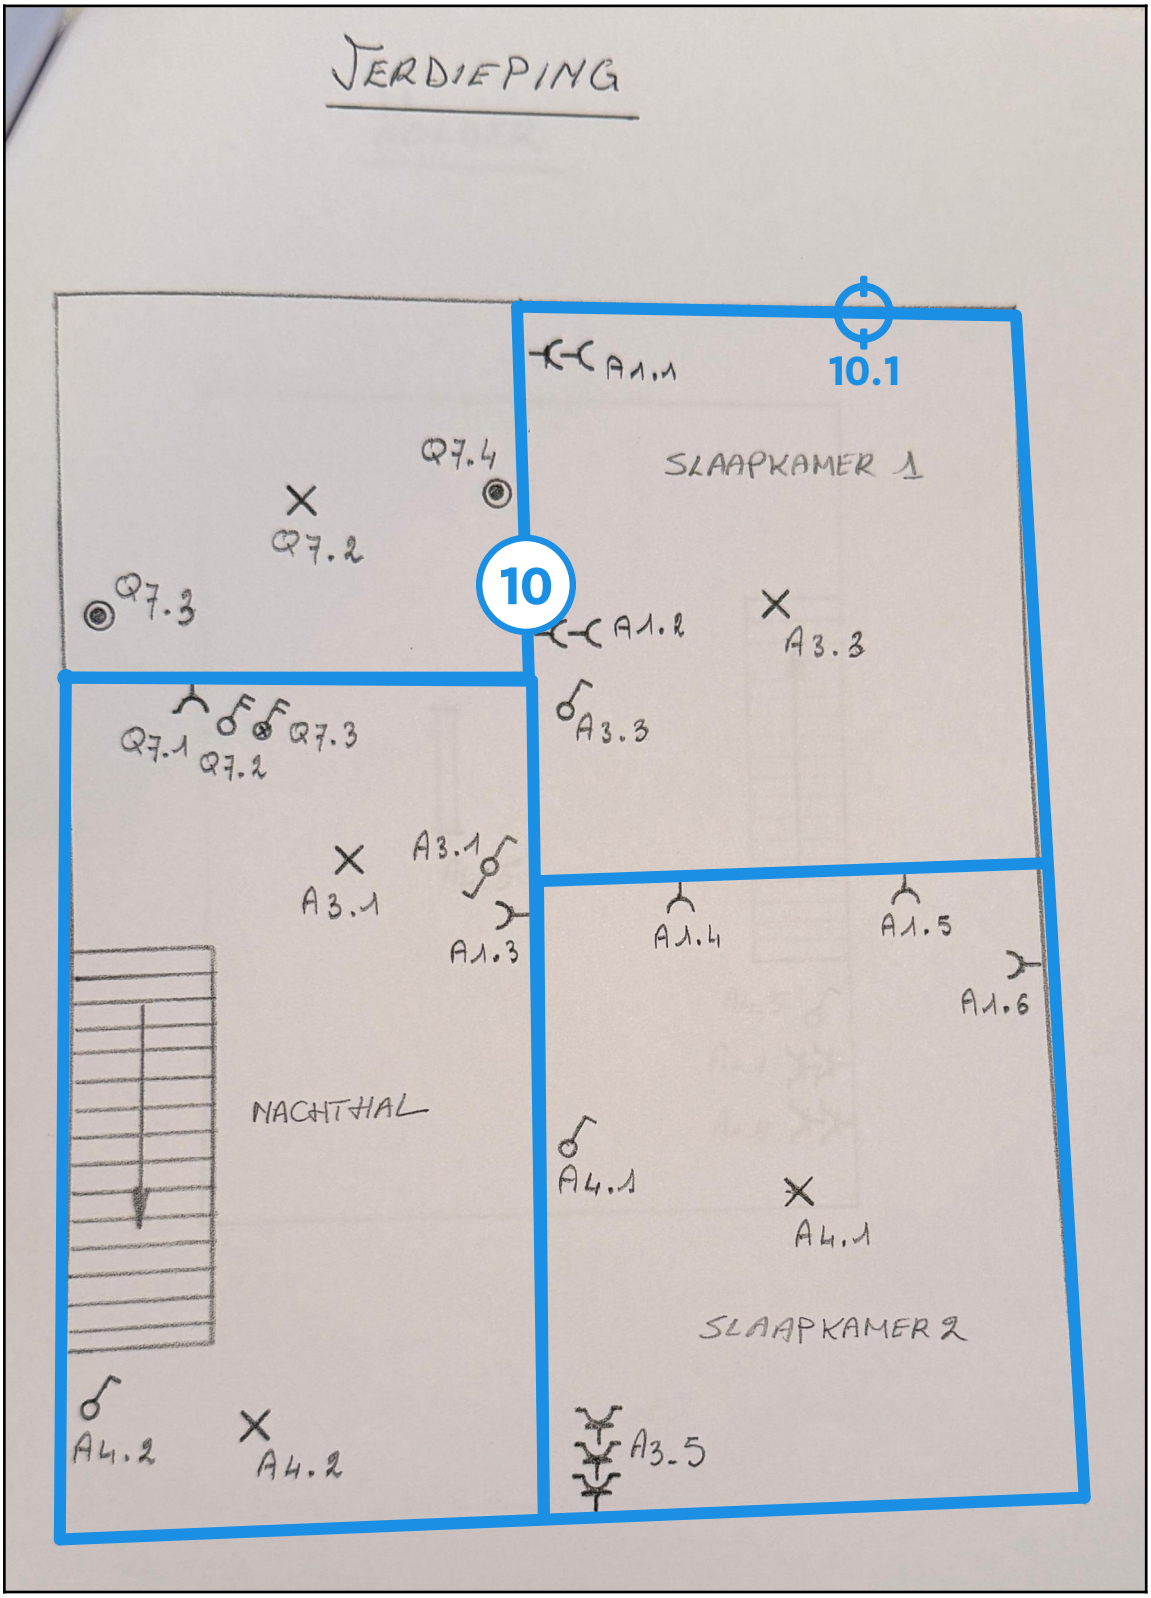
Plan 1.3: 1V - pleisterwerk muur

10. pleisterwerk muur	Geen asbest	-
10.1 Code: staal pleisterwerk muur	Mengmonster	-

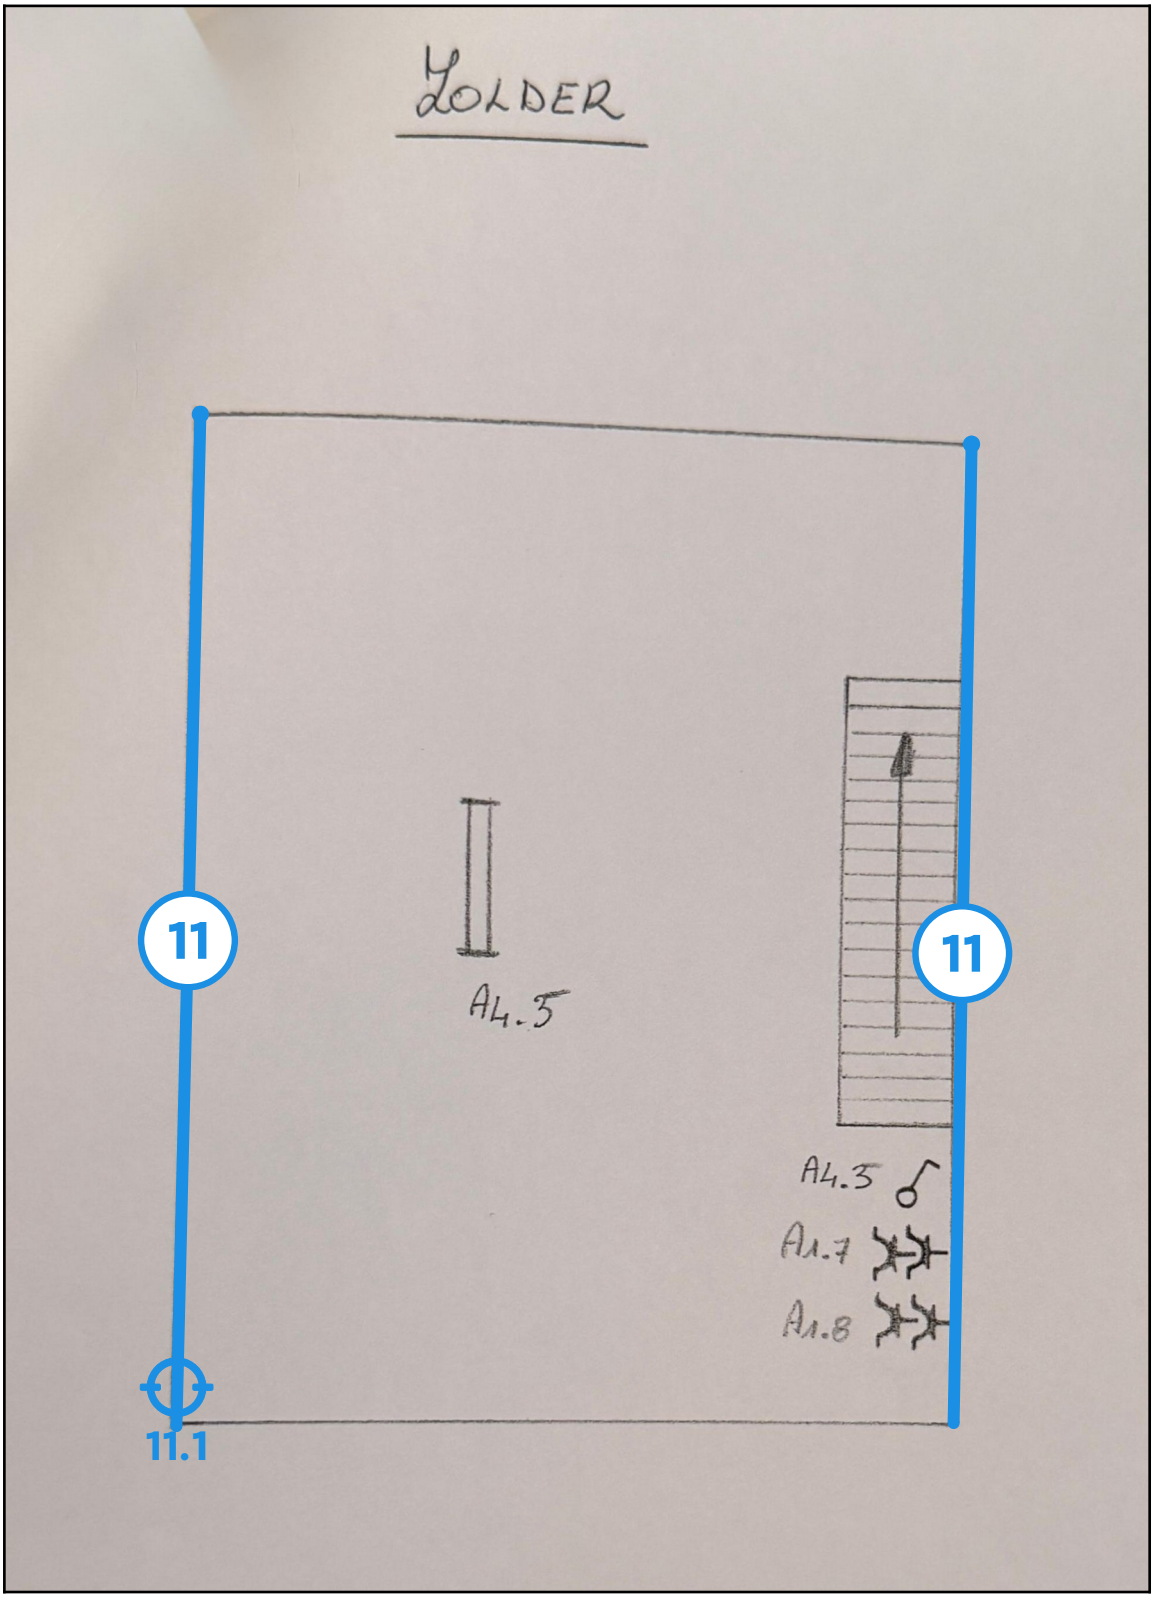
Plan 1.4: 2V - cementering

11. Cementering binnen (woning)	Geen asbest	-
11.1 Code: staal cementering binnen	Mengmonster	-

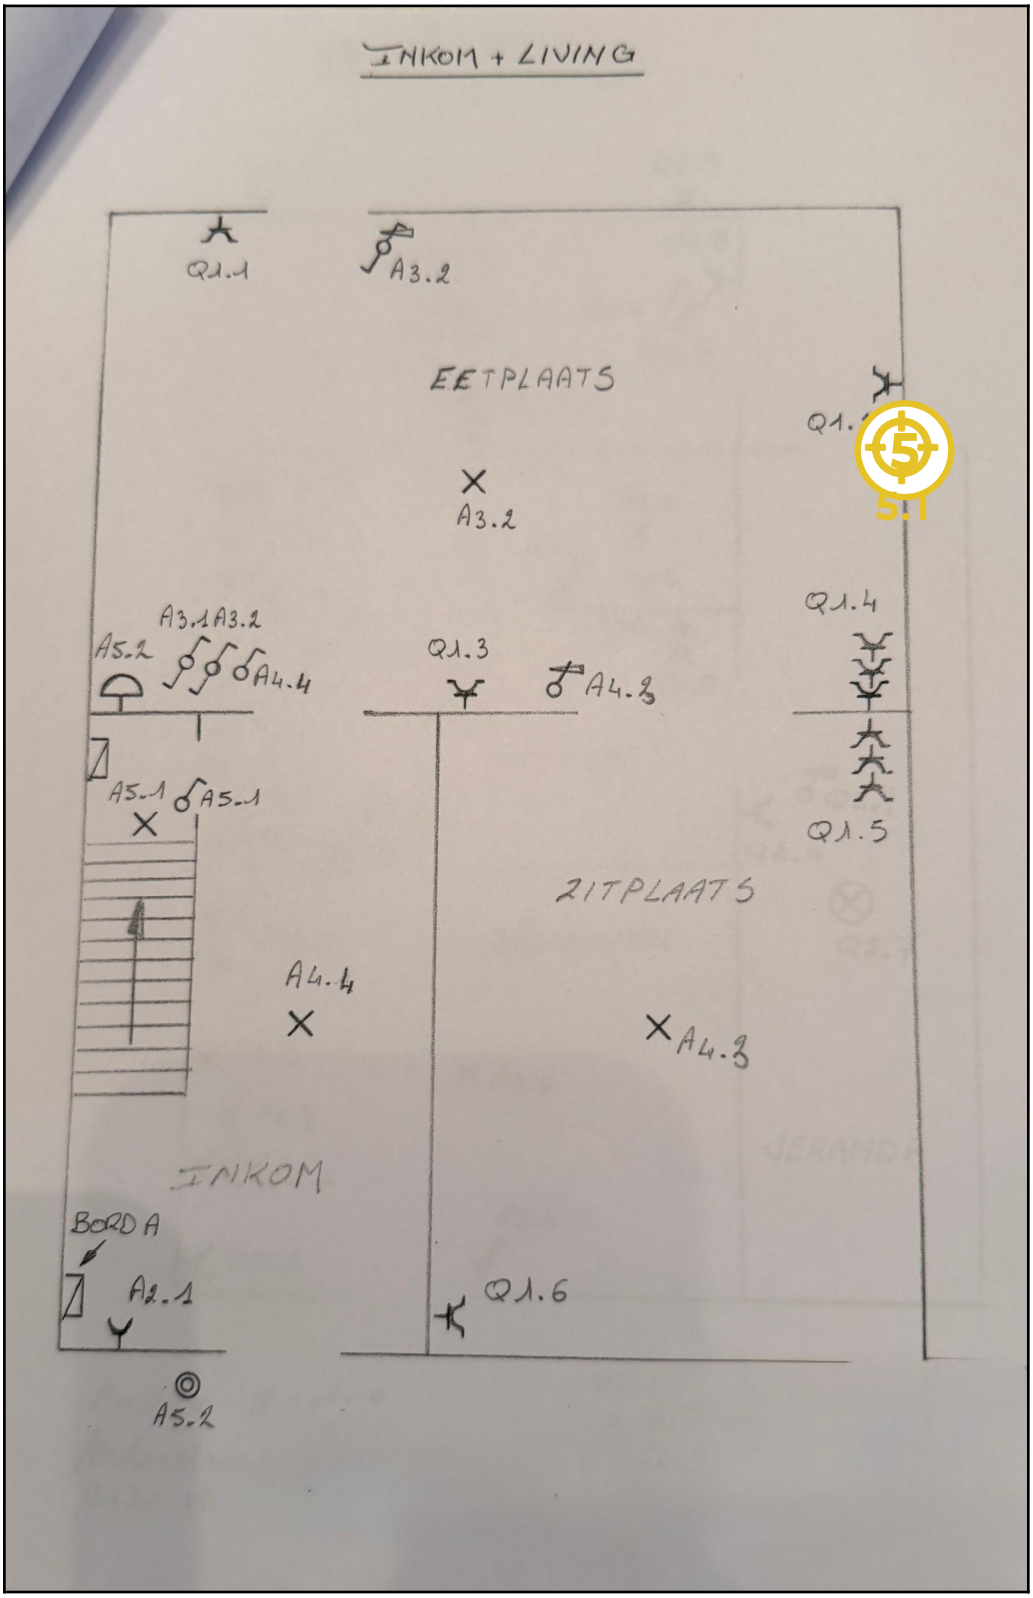
Plan 1.5: Gvl - roetluikje

5. roetluik in asbestcement	Asbestmateriaal	Zorgvuldig beheren
5.1 Code: staal roetluikje buitengevel	Puntmonster	-

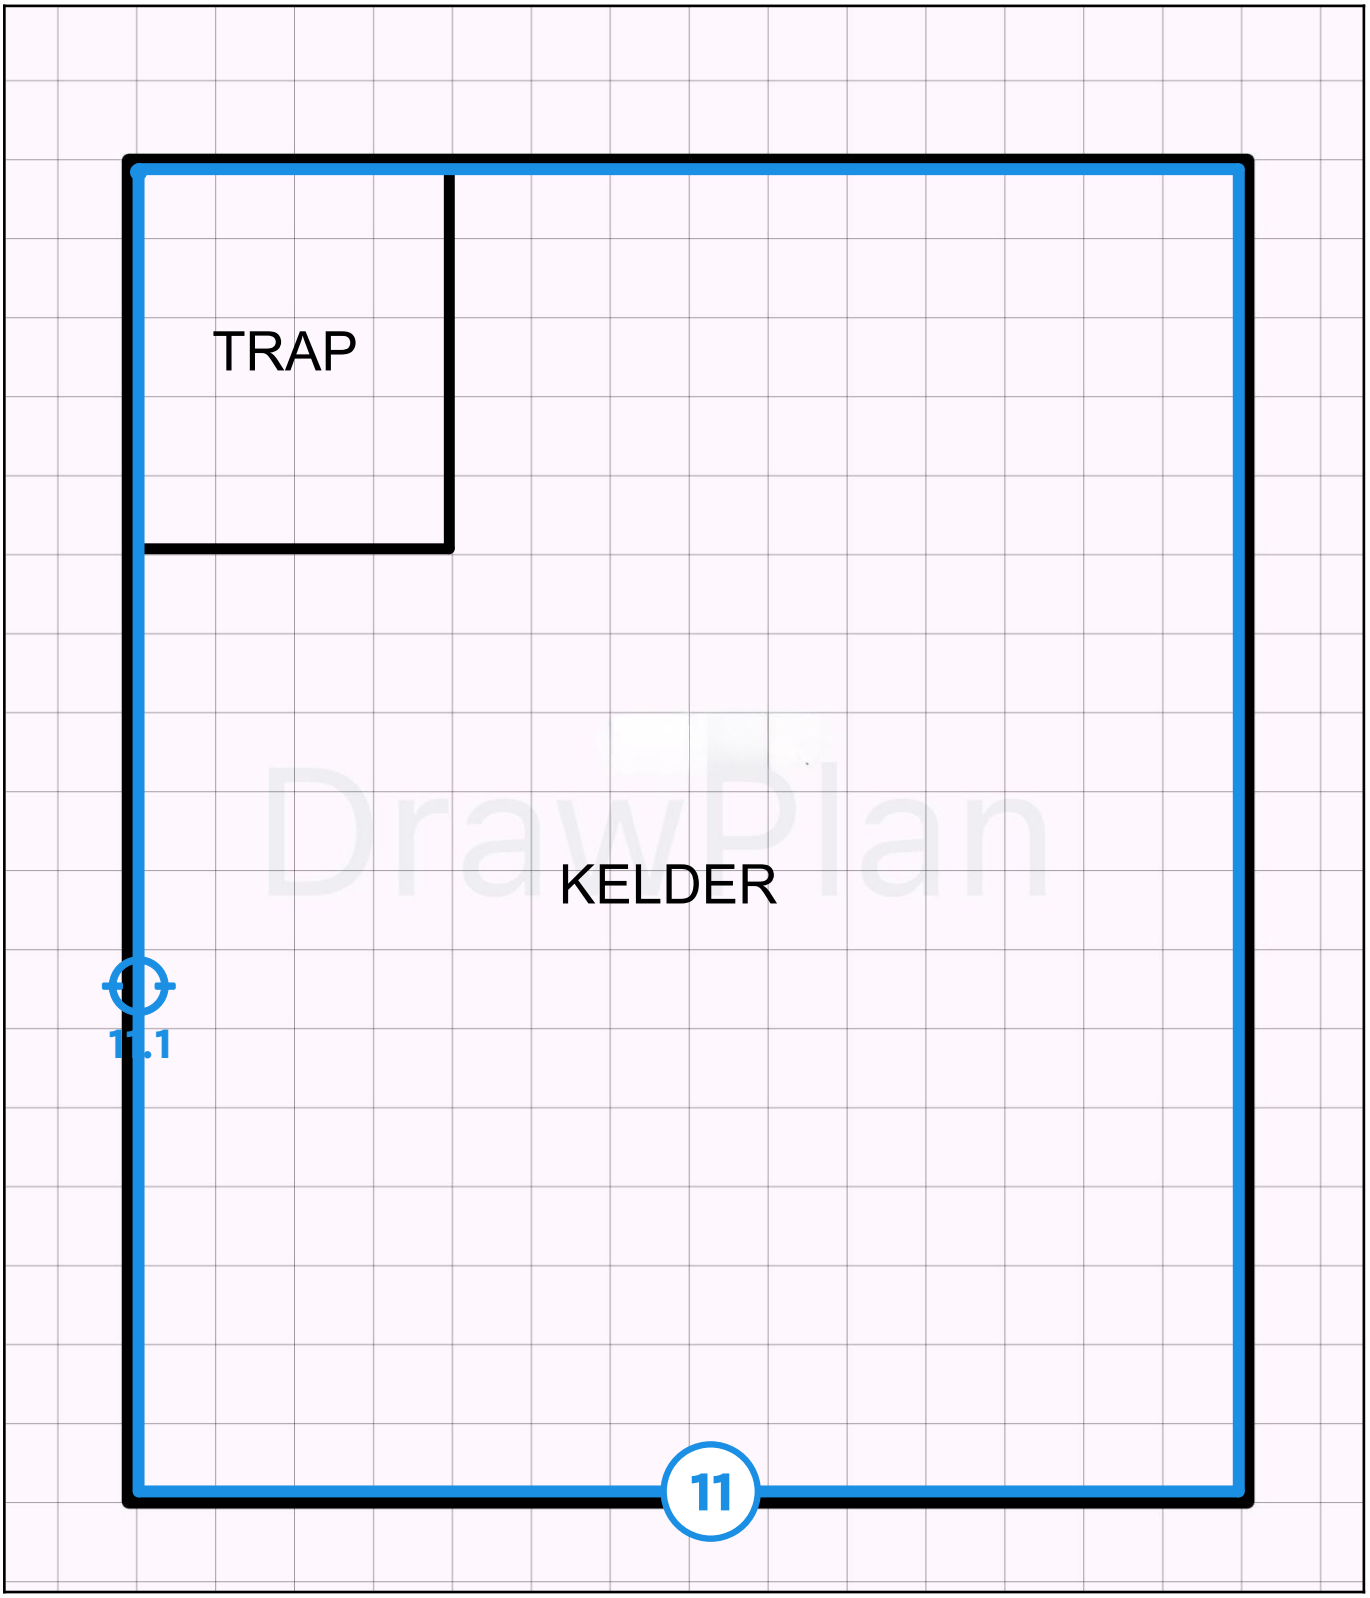
Plan 1.6: Kelder - cementering

11. Cementering binnen (woning)	Geen asbest	-
11.1 Code: staal cementering binnen	Mengmonster	-

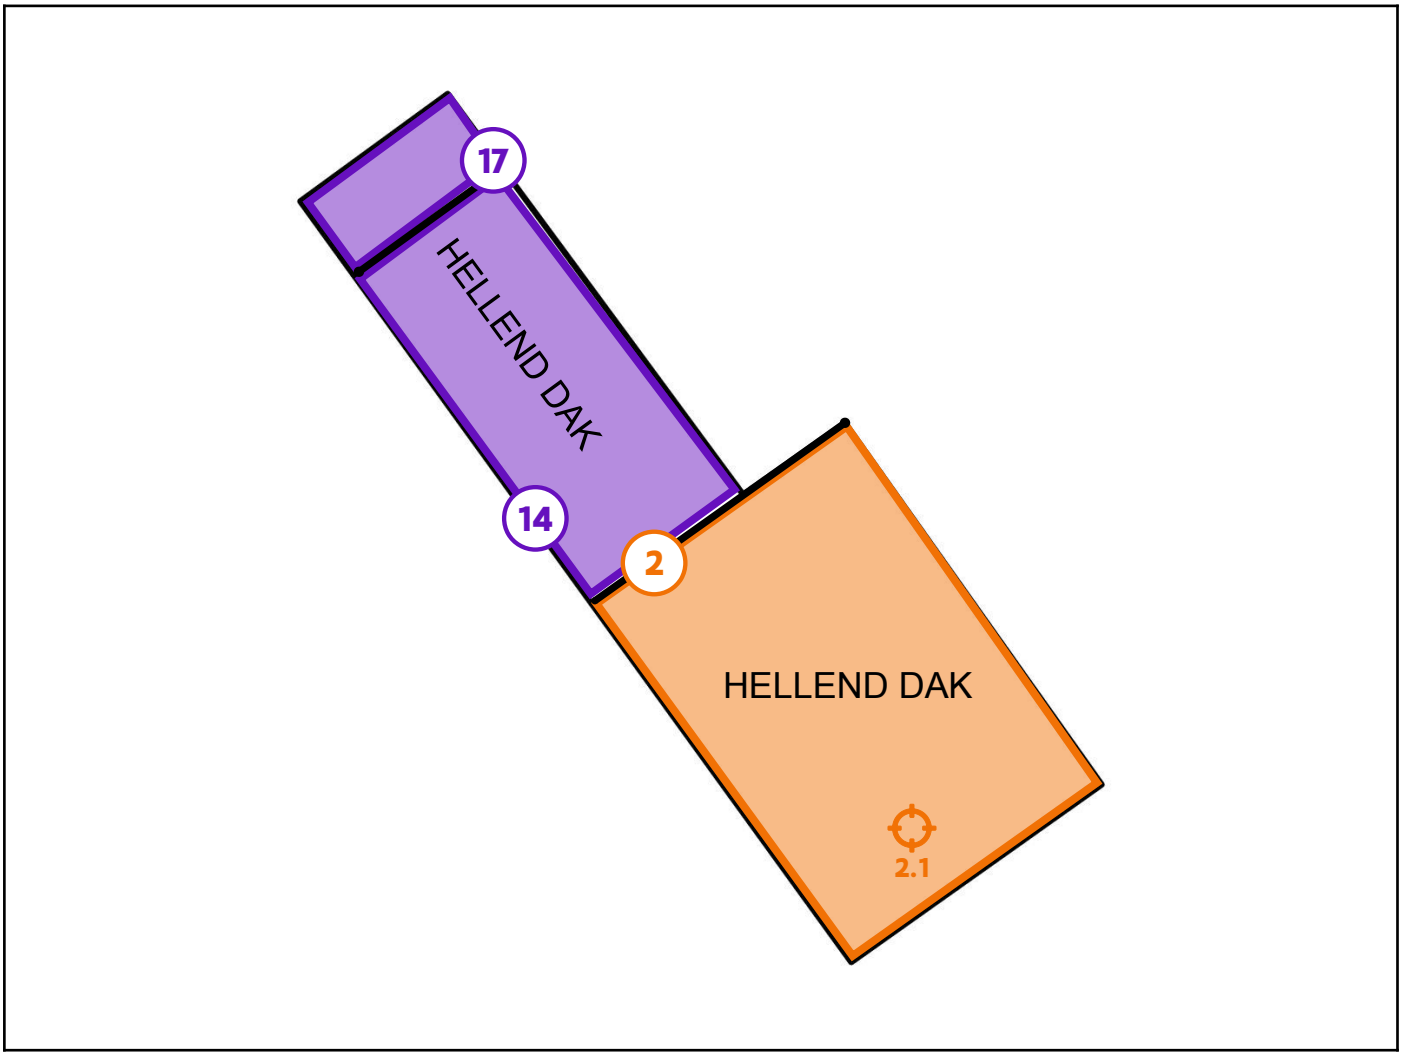
Plan 1.7: Dakenplan - onderdak

Beschrijving	Type	Actie
2. Onderdak hellend dak	Asbestmateriaal	Maatregelen nemen
2.1 Code: staal onderdak	Puntmonster	-
14. Onderdak lager hellend dakje	Overige ruimte of materiaal	-
17. Dakbedekking metalen golfplaten	Overige ruimte of materiaal	-

Maatregelen nemen

- Zorg voor een veilig beheer en verwijder dit asbestmateriaal wanneer het bij werken eenvoudig bereikbaar wordt. Controleer de toestand jaarlijks op wijzigingen.

- Eenvoudige handelingen: mag via doe-het-zelf of door werknemer(s) met opleidingsattest eenvoudige handelingen
  Verwijder de dakpannen. Erna voorzichtig houten draaglatjes en onderdakplaten loswrikken, asbesthoudende platen 1 voor 1 en in hun geheel verwijderen. Niet gooien en geen stortkokers gebruiken

Omwille van de hoogte overlaten aan dakwerker met opleidingsattest eenvoudige handelingen 8u.

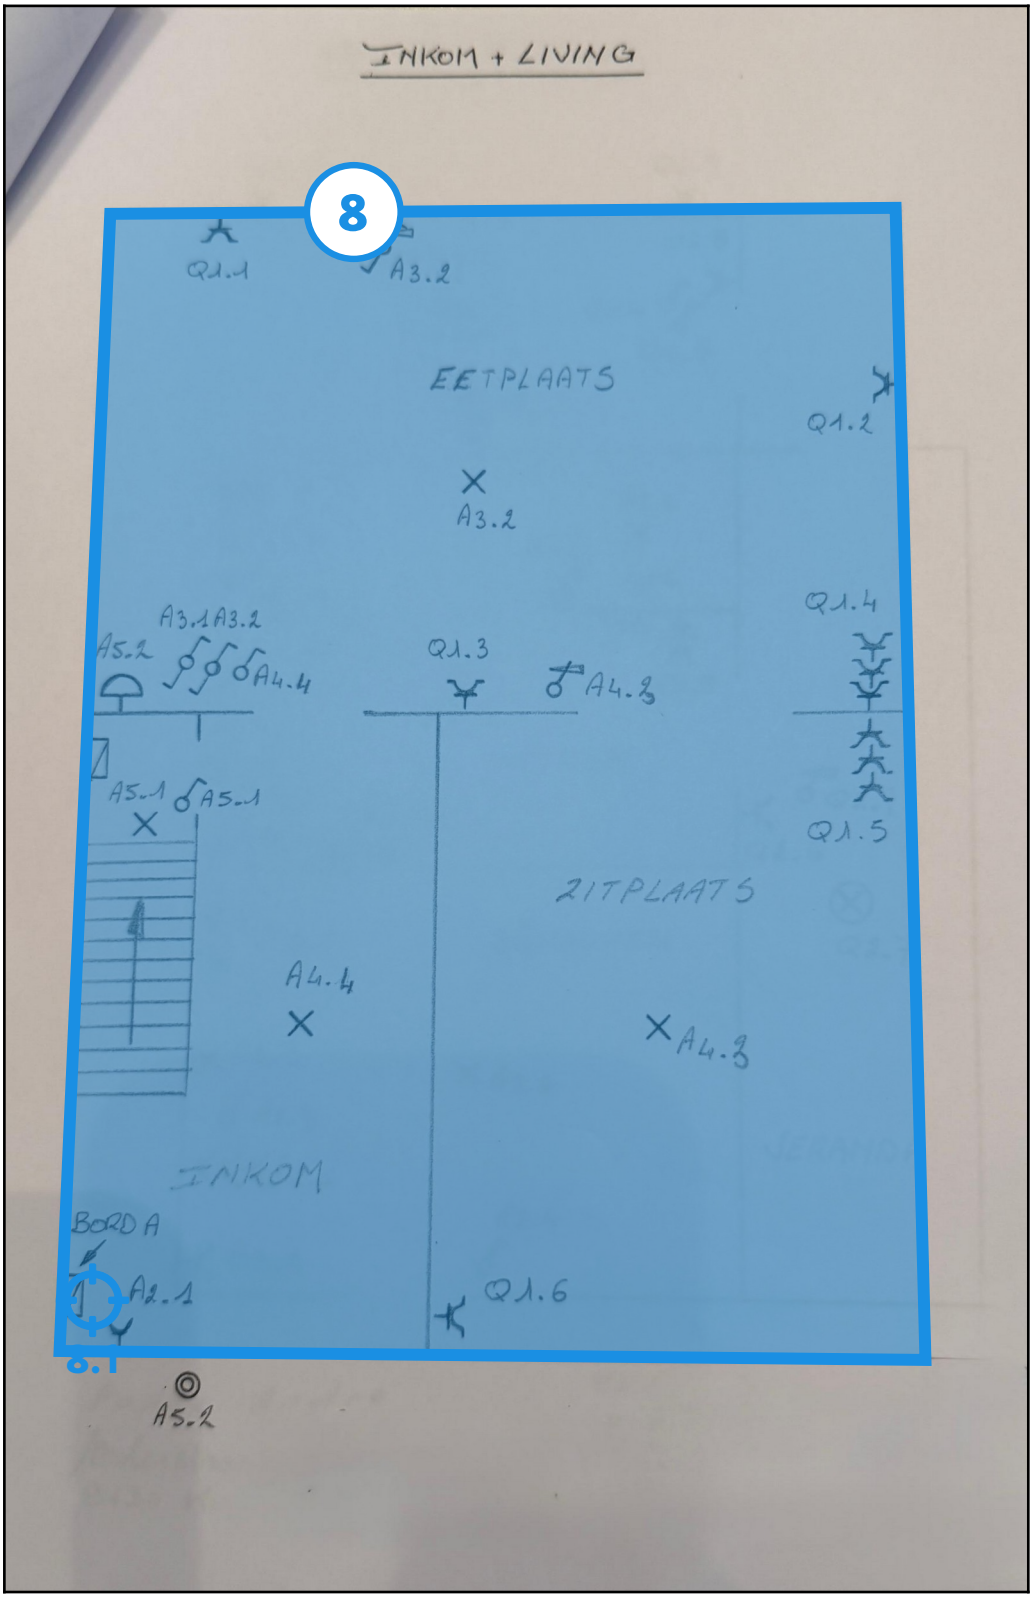
Plan 1.8: Gvl - pleisterwerk plafond

8. Pleisterwerk plafond	Geen asbest	-
8.1 Code: staal pleisterwerk plafond	Mengmonster	-

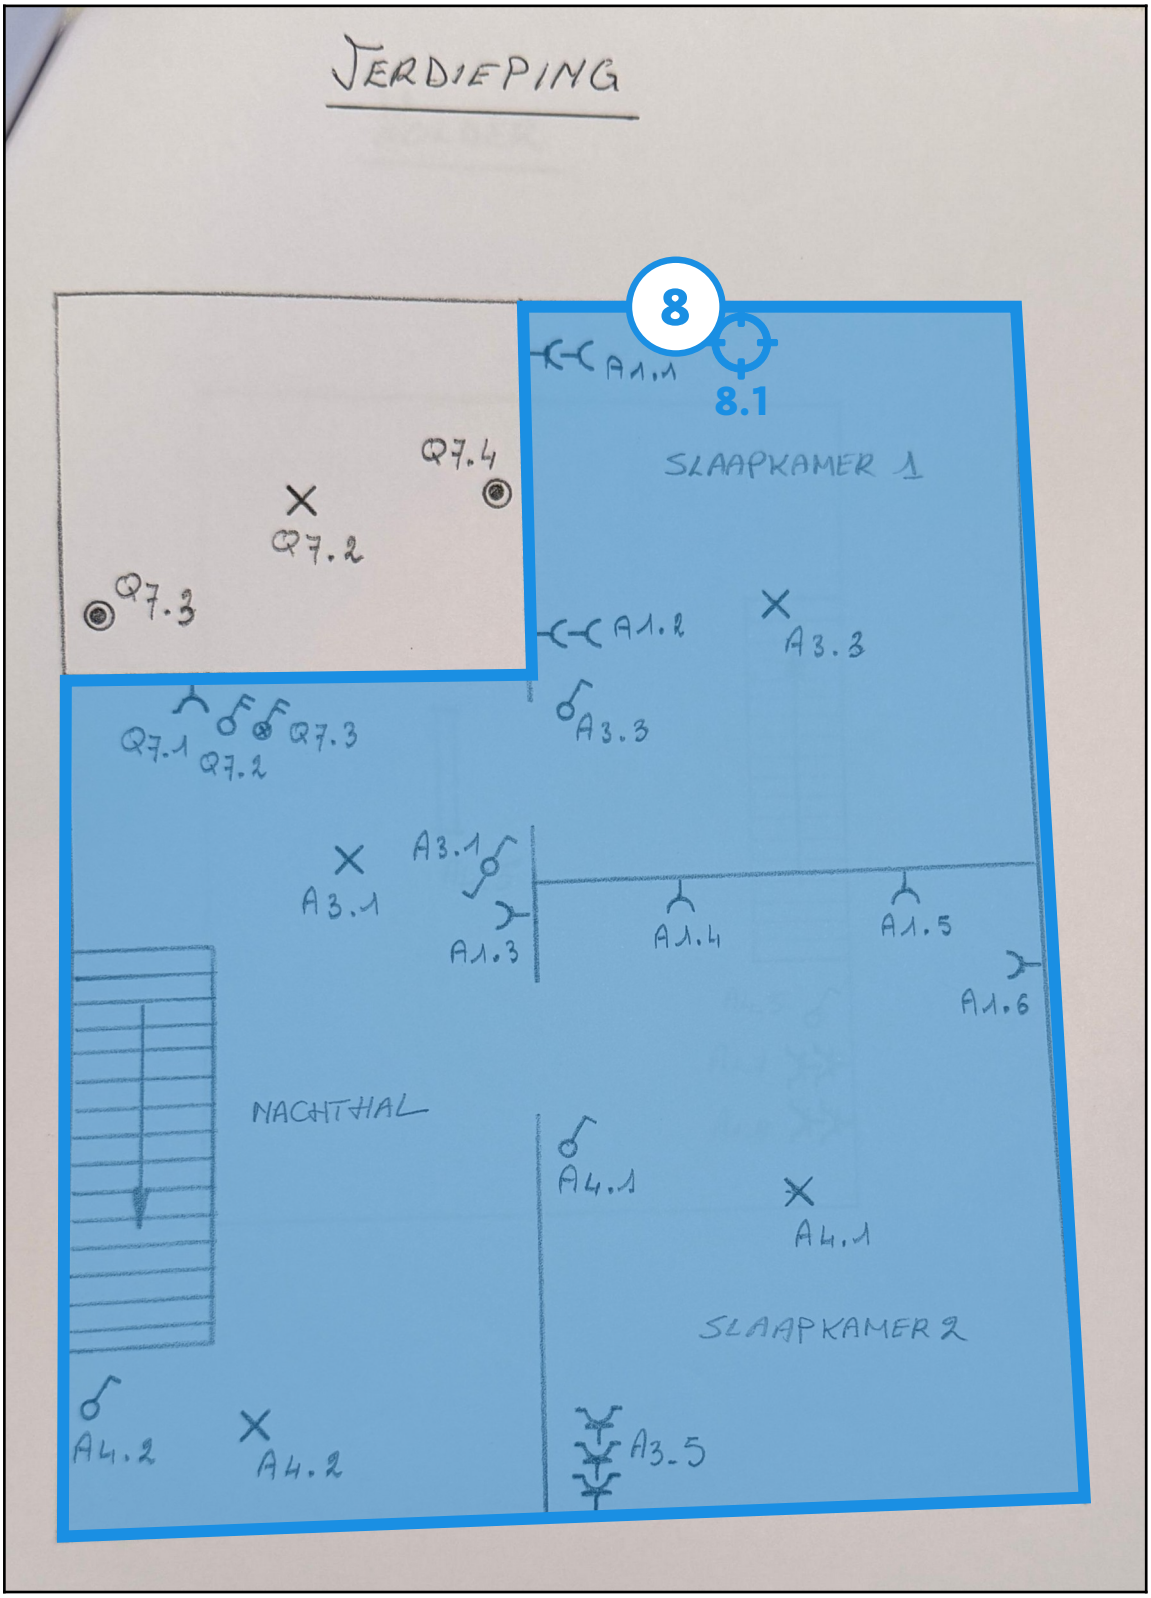
Plan 1.9: 1V - pleisterwerk plafond

8. Pleisterwerk plafond	Geen asbest	-
8.1 Code: staal pleisterwerk plafond	Mengmonster	-

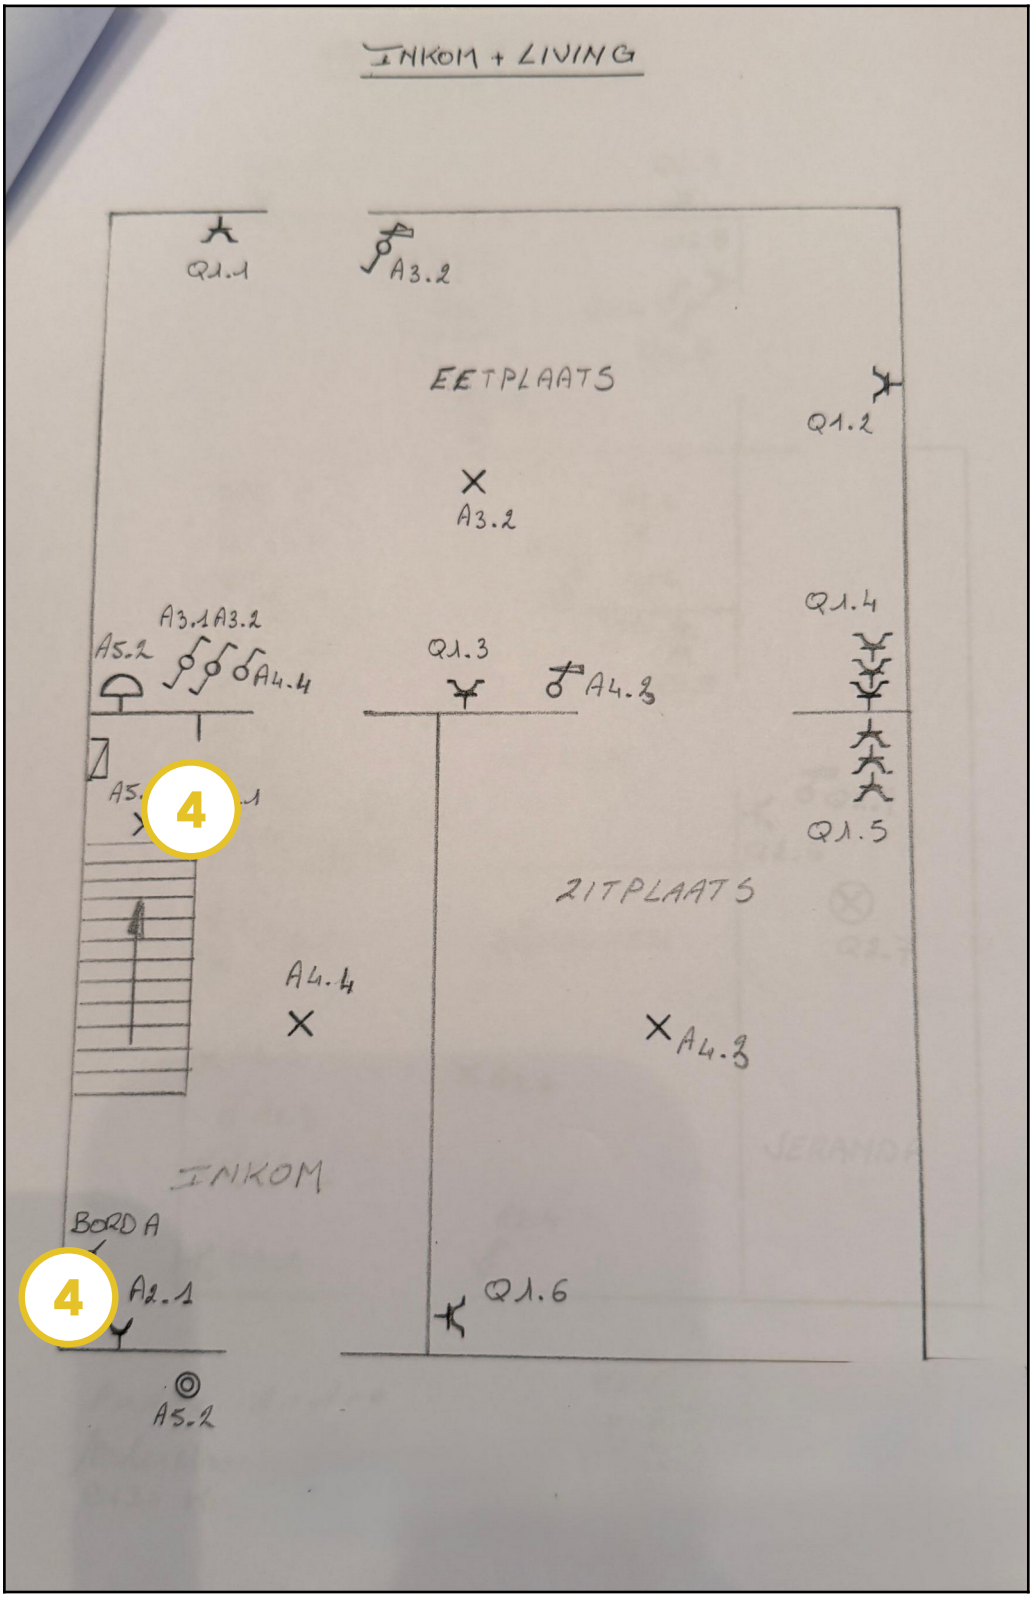
Plan 1.10: Gvl - bakeliet

4. Bakeliet stopcontacten en schakelaars	Asbestmateriaal	Zorgvuldig beheren

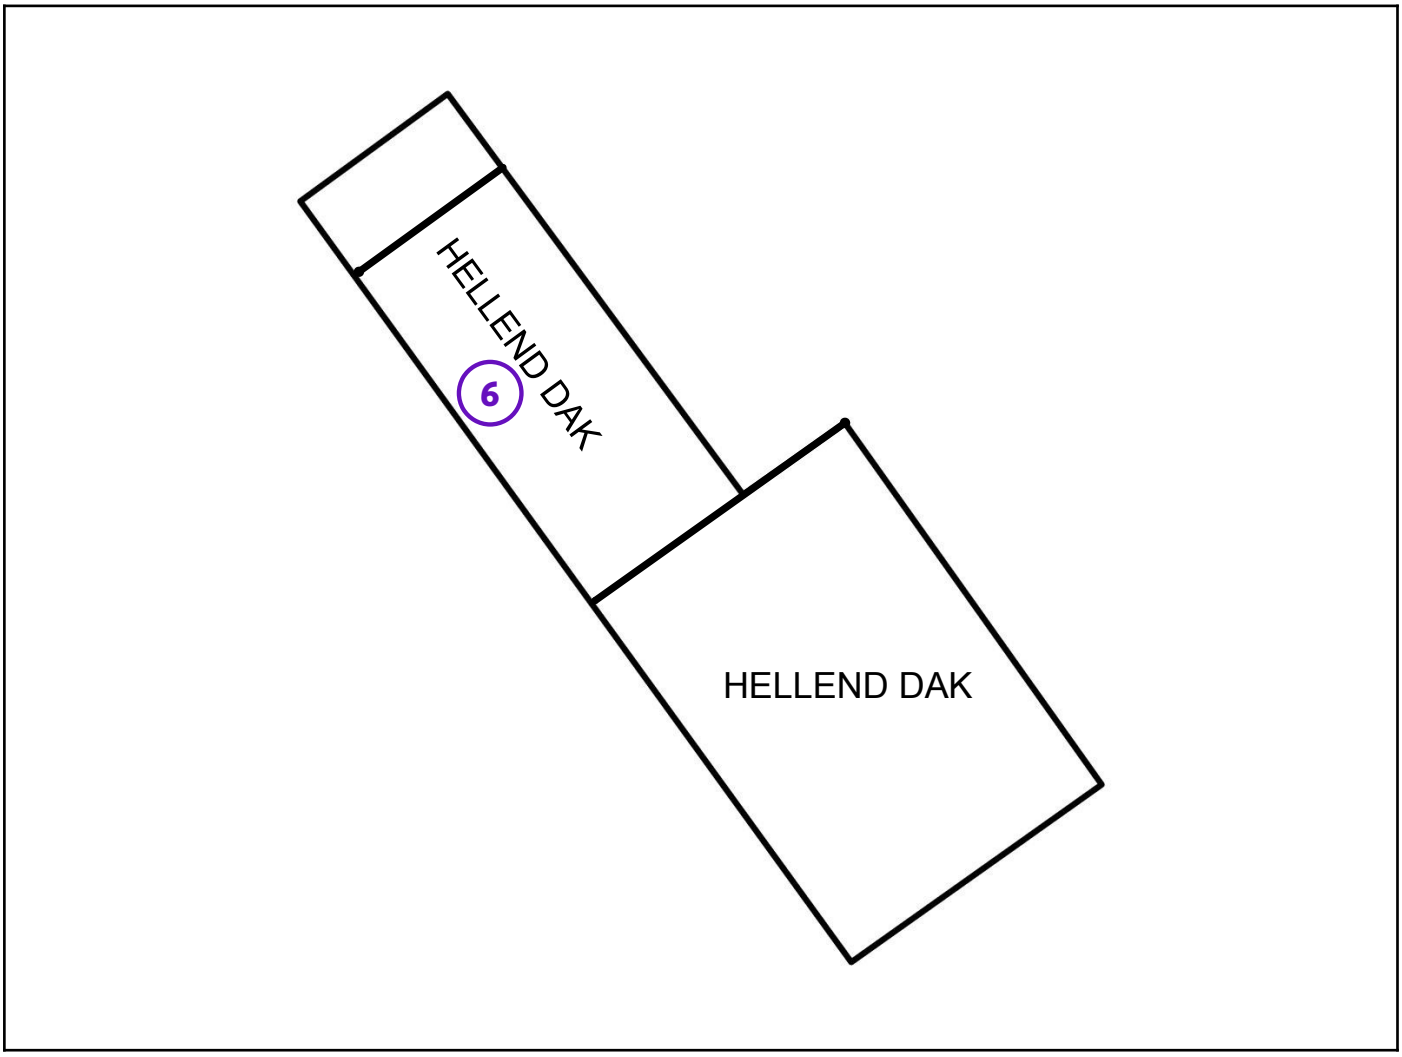
Plan 1.11: Dakenplan - schouw

Beschrijving	Type	Actie
6. Gemetste schouw	Beperking	-

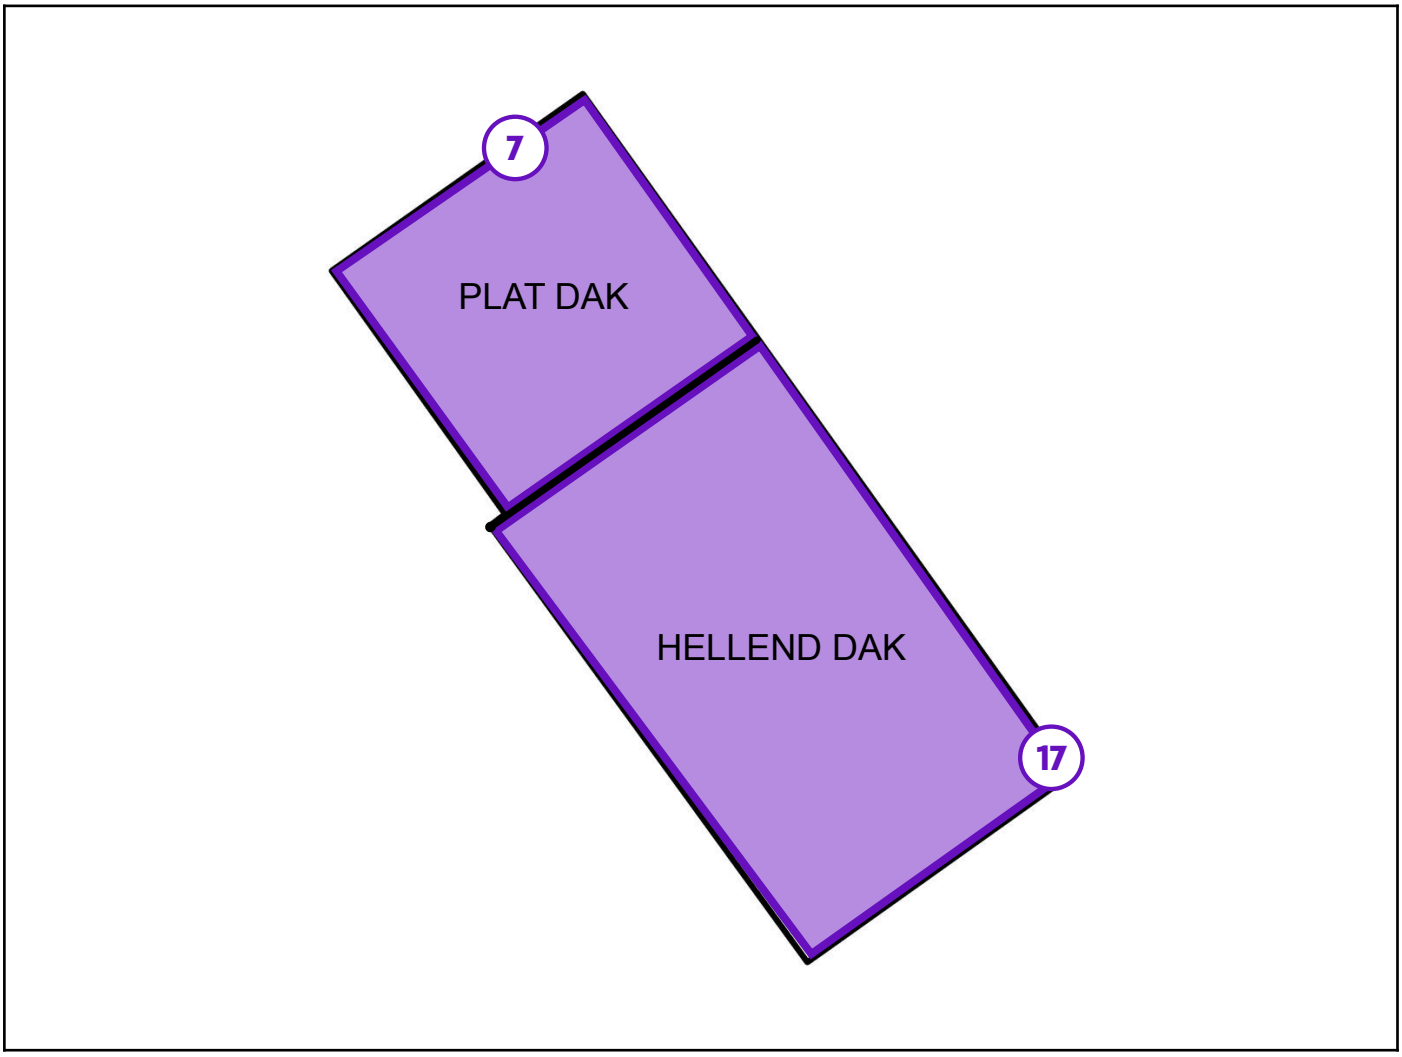
Plan 2.1: Bijgebouw - dakenplan

Beschrijving	Type	Actie
7. plat dak te hoog	Beperking	-
17. Dakbedekking metalen golfplaten	Overige ruimte of materiaal	-

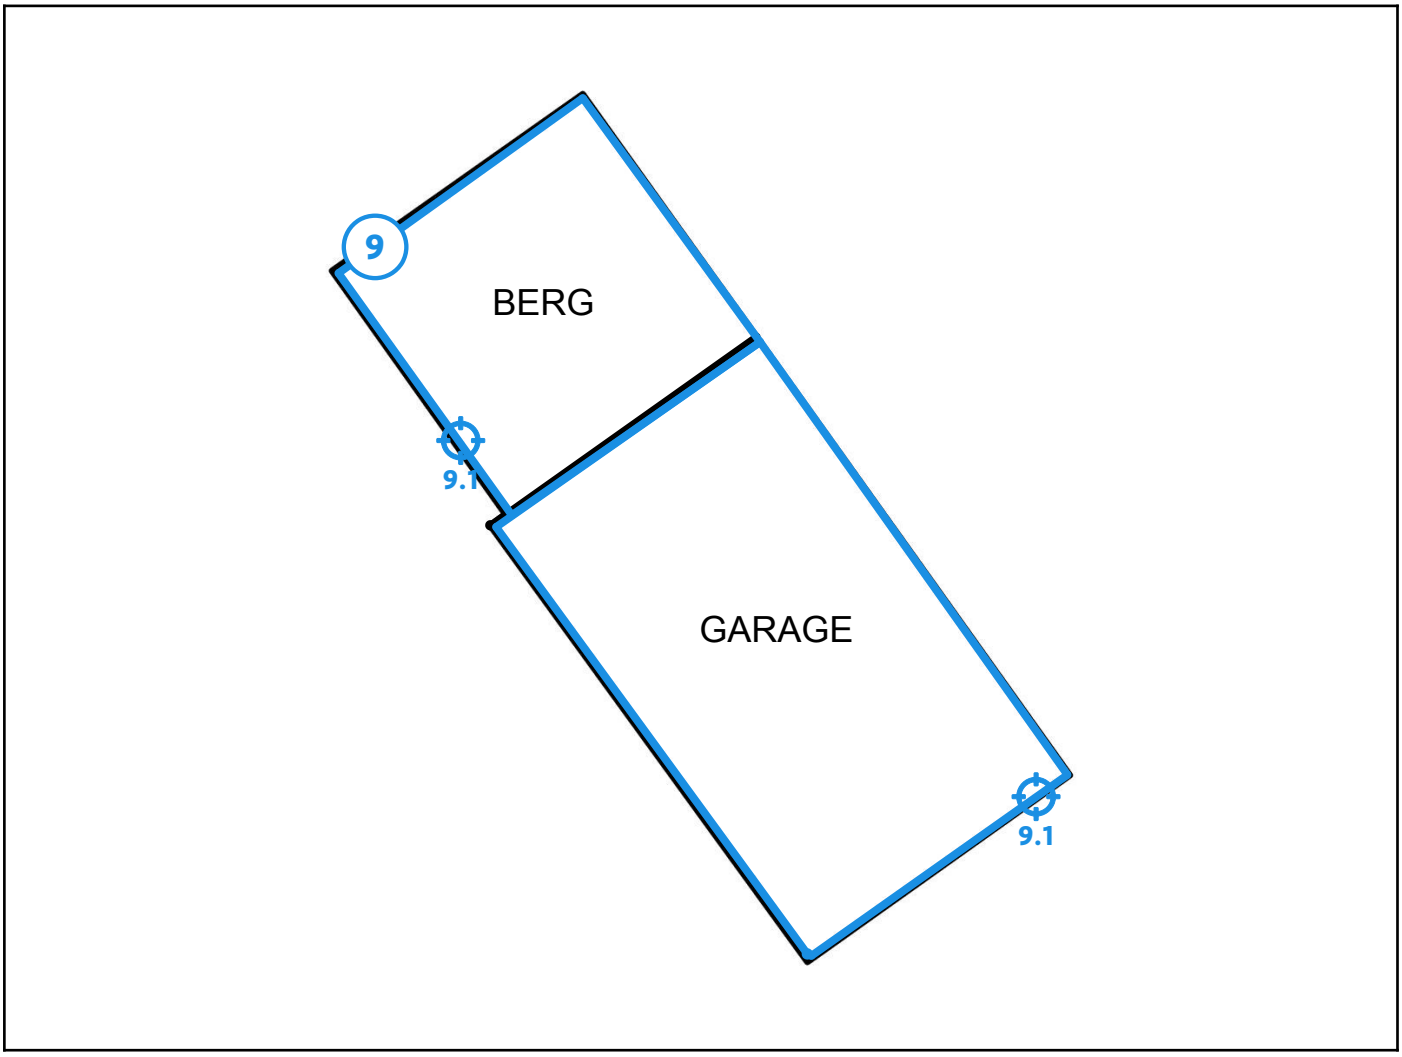
Plan 2.2: Gvl - cementering

Beschrijving	Type	Actie
9. Cementering binnen (bijgebouw)	Geen asbest	-
9.1 Code: staal cement binnen bijgebouw	Mengmonster	-
