Asbestinventarisattest

Grote Geulestraat 110, 9130 Beveren-Kruibeke-Zwijndrecht

Attestnummer : **20260622-000021.000**
Uitgegeven op : **22.06.2026**
Geldig tot : **22.06.2036**

Niet-asbestveilig

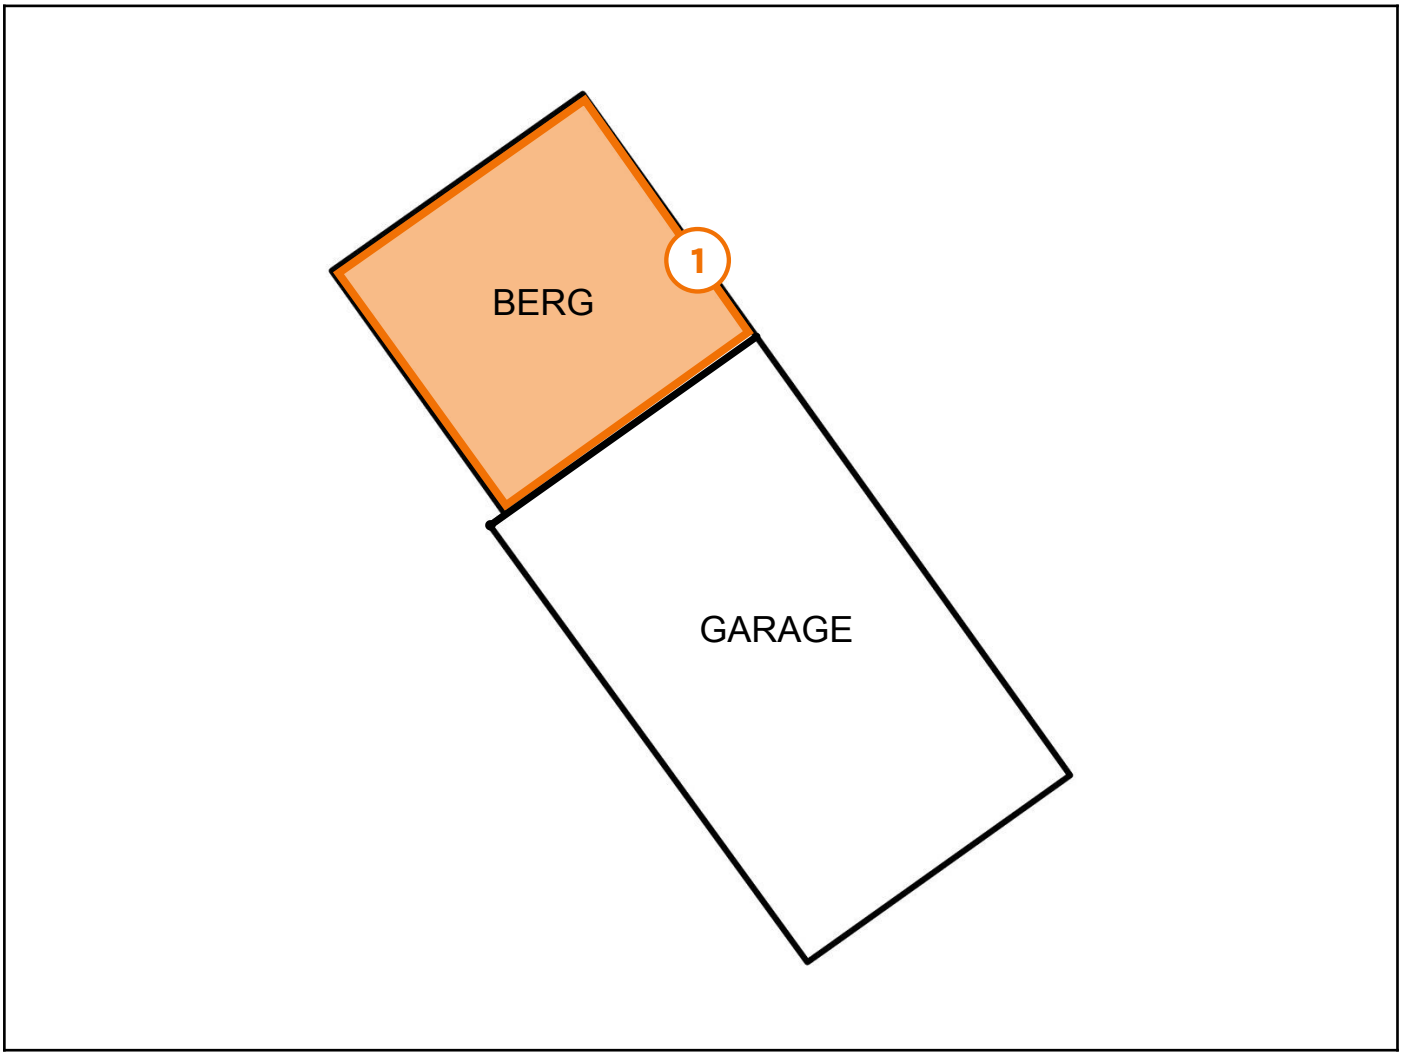
Plan 2.3: Gvl - plafond plaat

Beschrijving	Type	Actie
1. plaat plafond zolder (bijgebouw)	Asbestmateriaal	Verwijderen

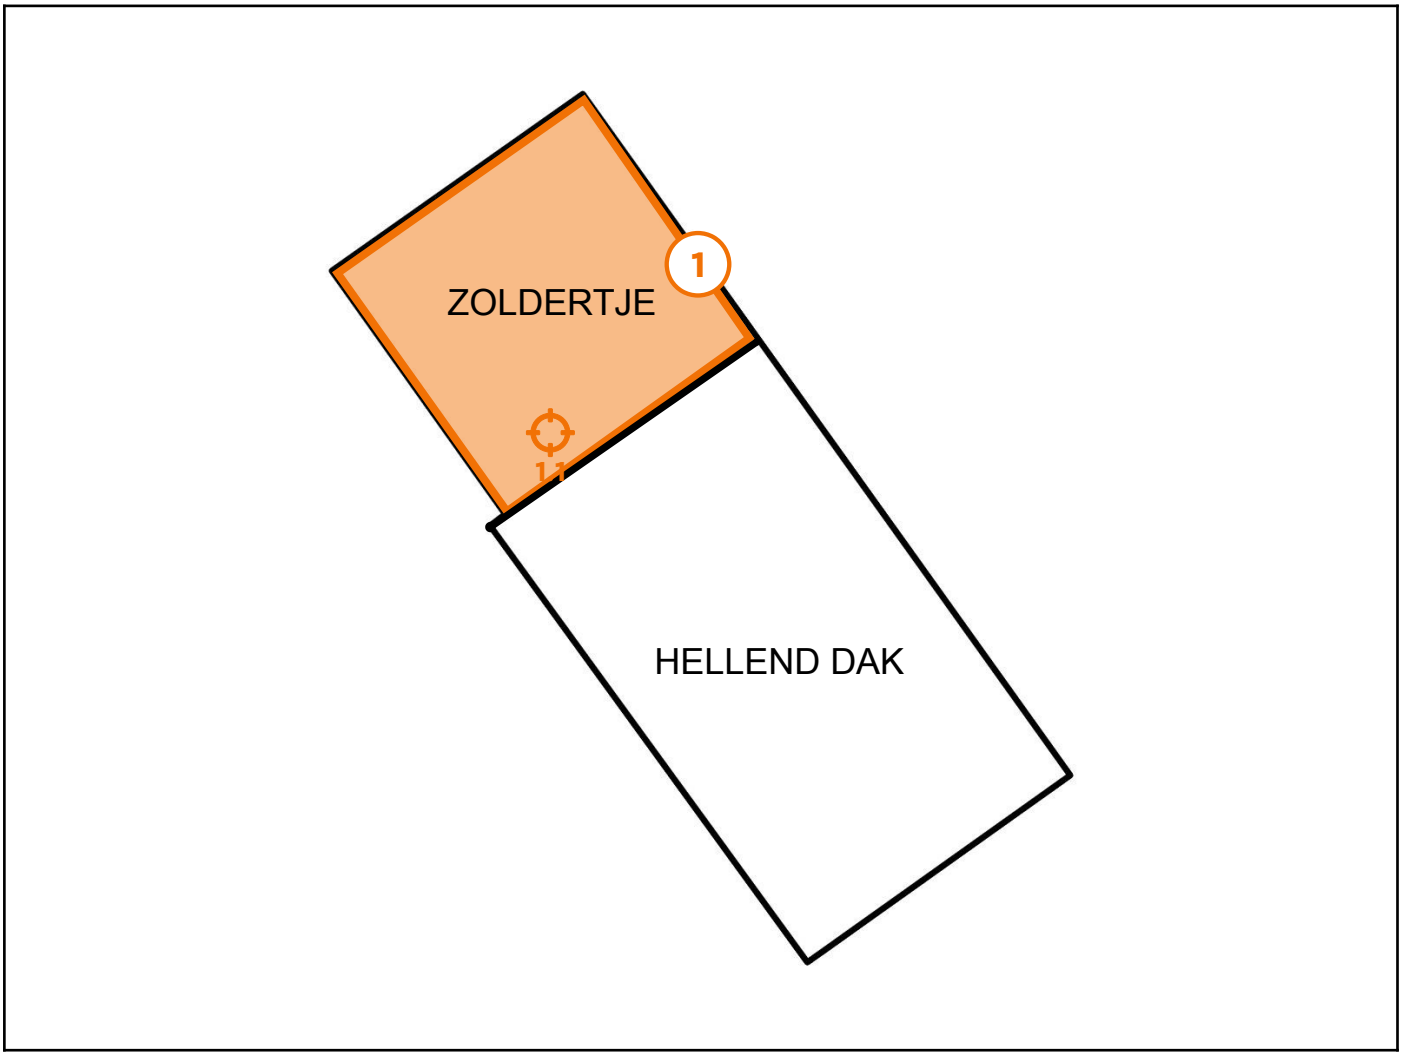
Plan 2.4: 1V - plafond plaat

Beschrijving	Type	Actie
1. plaat plafond zolder (bijgebouw)	Asbestmateriaal	Verwijderen
1.1 Code: staal plaat plaf zolder	Puntmonster	-

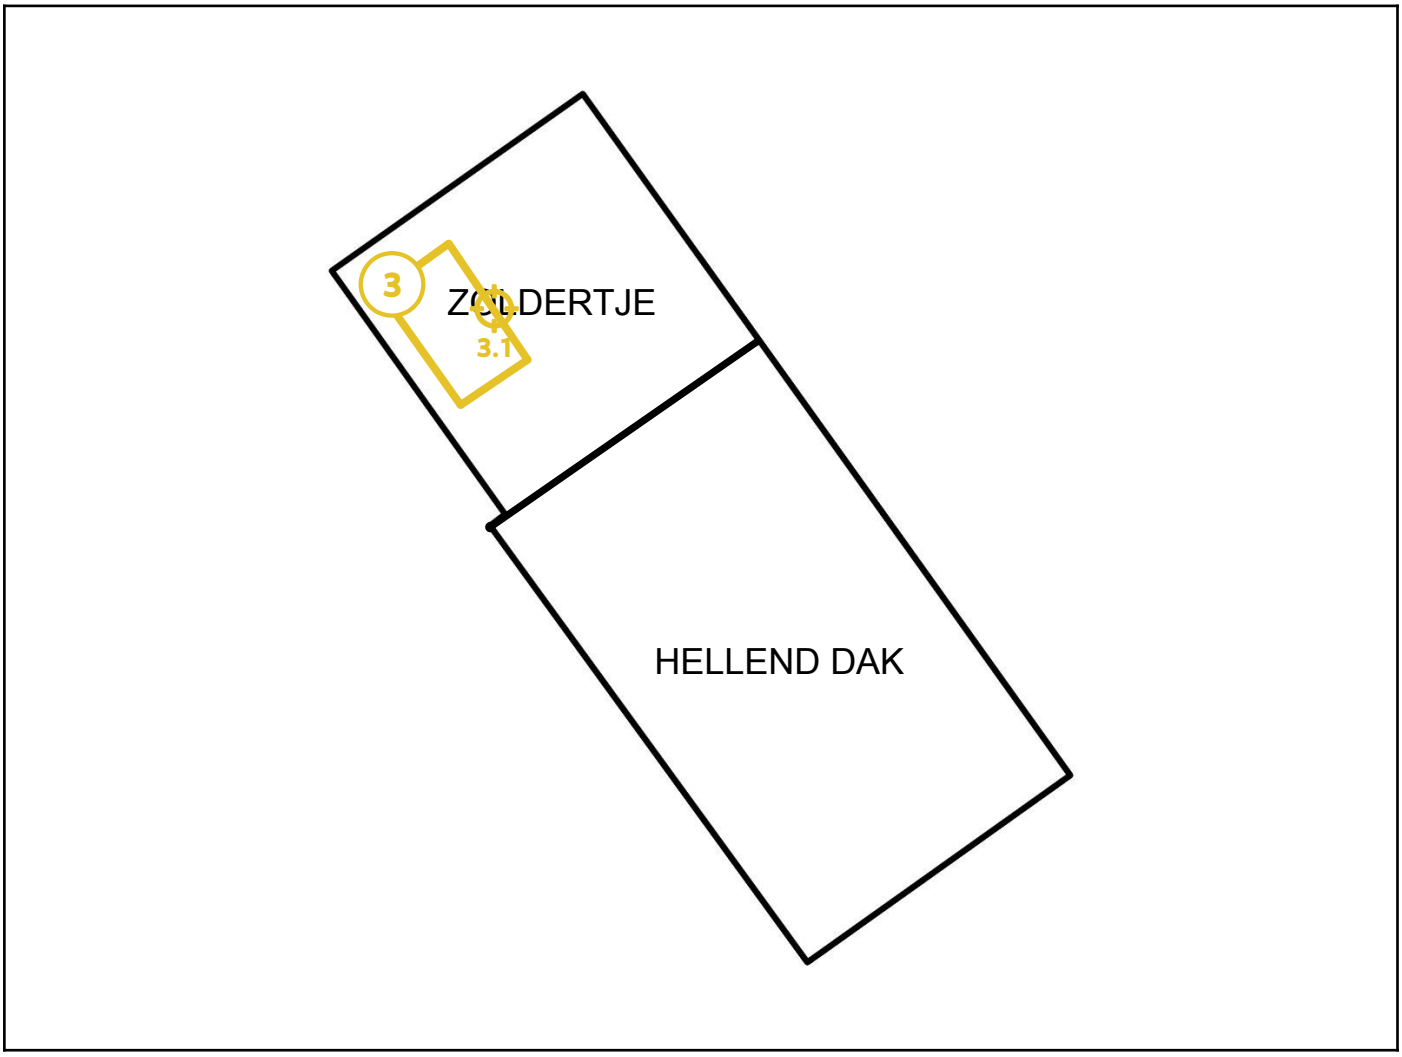
Plan 2.5: 1V - plaat zolderluik

Beschrijving	Type	Actie
3. plaat zolderluik (bijgebouw)	Asbestmateriaal	Zorgvuldig beheren
3.1 Code: Staal plaat muur zolder bijgebouw	Puntmonster	-

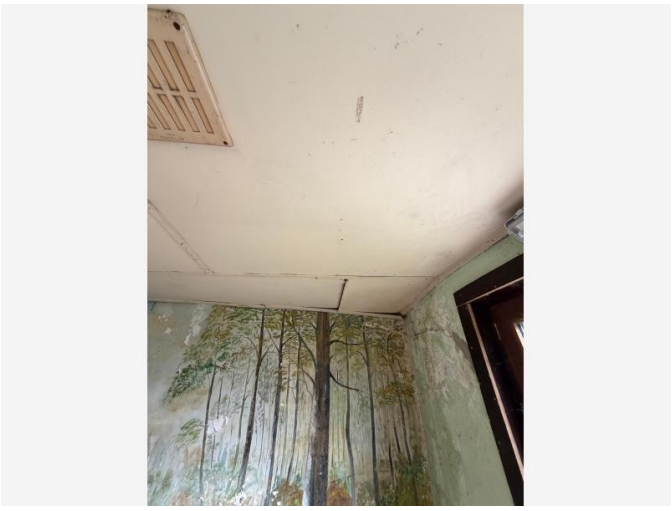
Fiche 1: plaat plafond zolder (bijgebouw)

Eindbeoordeling materiaalrisico	Verhoogd materiaalrisico en/of verhoogde kans op vezelvrijgave

Gebondenheid	Categorie 1: hechtgebonden in oorsprong
Asbestsoort (vezeltype)	Crocidoliet aanwezig
Asbestconcentratie	Laag (< 50%)
Afschermingsgraad van het gehele materiaal	Geheel of deels vrij aan de binnenlucht, maar geen contact met binnenluchtstromen
Toestand van het materiaal	Licht beschadigd, licht verweerd. Intacte calciumsilicaatplaat of materiaal met categorie 3-gebondenheid

#	Type	Referentie	Resultaat
1.1	Puntmonster	staal plaat plaf zolder	Chrysotiel, Crocidoliet

Beschrijving	plaat plafond zolder (bijgebouw)
Omgeving	Binnen
Primaire drager	Plafond
Asbestmateriaal	Plaat, paneel, tablet - Type Menuiserite
Bindmiddel van asbestmateriaal	Cement
Gebondenheid op basis van bindmiddel	Hecht
Hoeveelheid (oppervlakte - dikte - aantal)	• 10,00 m^2 - 0,30 cm - 2 stuks
Totaal volume	0,06 m^3
Eenvoudig bereikbaar	Ja
Bevestigingswijze	• Genageld, geniet
Identificatiemethode	Een monstername door de asbestdeskundige met laboanalyse door een asbestlabo.
Destructieve handeling voor identificatie	Nee
Opmerking	De plafonds (gvl + 1V) van het bijgebouw (berging) bestaan uit AH-platen.

Verwijderen

- Zorg voor een veilig beheer. Vermijd het beschadigen van het asbestmateriaal. Controleer de toestand jaarlijks op wijzigingen.
- Verwijder dit asbestmateriaal zo snel mogelijk. Volg de toestand goed op.

- Eenvoudige handelingen: mag via doe-het-zelf of door werknemer(s) met opleidingsattest eenvoudige handelingen
  Verwijder de bevestigingen. Erna voorzichtig asbesthoudende platen 1 voor 1 en in hun geheel verwijderen. Niet gooien en geen stortkokers gebruiken.

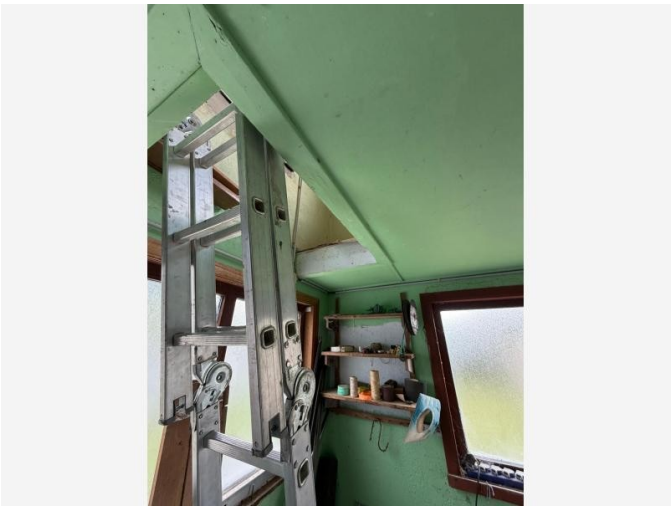
Fiche 3: plaat zolderluik (bijgebouw)

Eindbeoordeling materiaalrisico	Laag materiaalrisico en/of verlaagde kans op vezelvrijgave

Gebondenheid	Categorie 1: hechtgebonden in oorsprong
Asbestsoort (vezeltype)	Alleen chrysotiel aanwezig
Asbestconcentratie	Laag (< 50%)
Afschermingsgraad van het gehele materiaal	Geheel of deels vrij aan de binnenlucht, maar geen contact met binnenluchtstromen
Toestand van het materiaal	Licht beschadigd, licht verweerd. Intacte calciumsilicaatplaat of materiaal met categorie 3-gebondenheid

#	Type	Referentie	Resultaat
3.1	Puntmonster	Staal plaat muur zolder bijgebouw	Chrysotiel

Beschrijving	plaat zolderluik (bijgebouw)
Omgeving	Binnen
Primaire drager	Vloer-plafondopening (luik, ...)
Asbestmateriaal	Plaat, paneel, tablet - Type Menuiserite
Bindmiddel van asbestmateriaal	Cement
Gebondenheid op basis van bindmiddel	Hecht
Hoeveelheid (oppervlakte - dikte - aantal)	• 20,00 m^2 - 0,30 cm - 1 stuk
Totaal volume	0,06 m^3
Eenvoudig bereikbaar	Ja
Bevestigingswijze	• Genageld, geniet
Identificatiemethode	Een monstername door de asbestdeskundige met laboanalyse door een asbestlabo.
Destructieve handeling voor identificatie	Nee

Zorgvuldig beheren

- Zorg voor een veilig beheer. Vermijd het beschadigen van het asbestmateriaal. Controleer de toestand jaarlijks op wijzigingen.

- Eenvoudige handelingen: mag via doe-het-zelf of door werknemer(s) met opleidingsattest eenvoudige handelingen
  Verwijder de bevestigingen. Erna voorzichtig asbesthoudende platen 1 voor 1 en in hun geheel verwijderen. Niet gooien en geen stortkokers gebruiken.

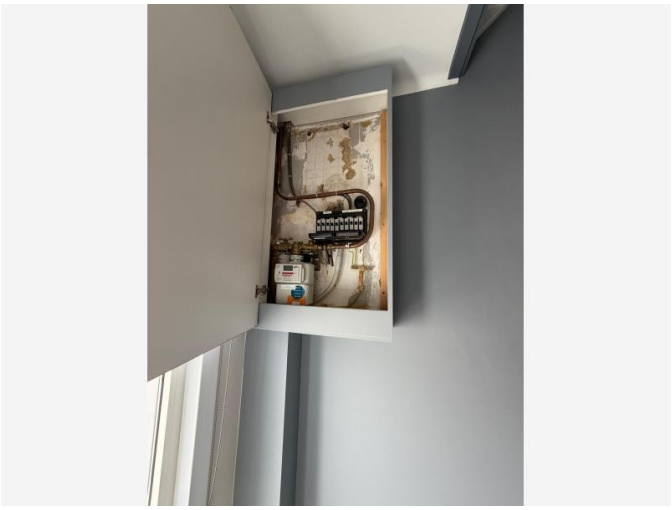
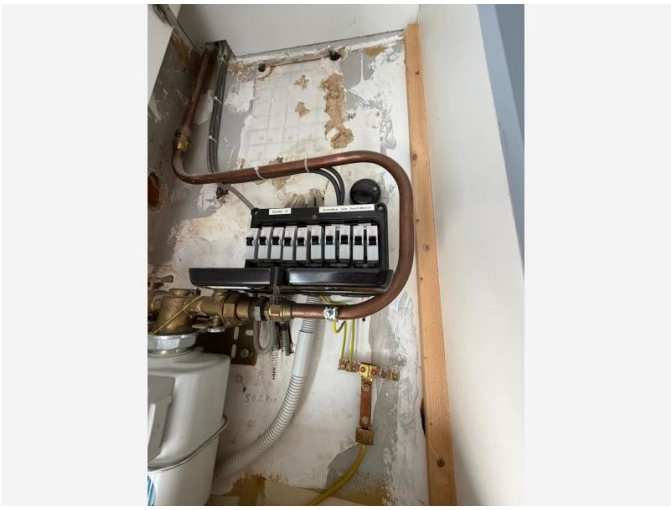
Fiche 4: Bakeliet stopcontacten en schakelaars

Eindbeoordeling materiaalrisico	Laag materiaalrisico en/of verlaagde kans op vezelvrijgave

Gebondenheid	Categorie 1: hechtgebonden in oorsprong
Asbestsoort (vezeltype)	Crocidoliet aanwezig
Asbestconcentratie	Laag (< 50%)
Afschermingsgraad van het gehele materiaal	Geheel of deels vrij aan de binnenlucht, maar geen contact met binnenluchtstromen
Toestand van het materiaal	Onbeschadigd, niet verweerd

Beschrijving	Bakeliet stopcontacten en schakelaars
Omgeving	Binnen
Primaire drager	HVAC infrastructuur en uitrusting
Asbestmateriaal	Plaat, paneel, tablet - Type Bakeliet
Bindmiddel van asbestmateriaal	Kunststof of -hars
Gebondenheid op basis van bindmiddel	Hecht
Hoeveelheid (oppervlakte - dikte - aantal)	• 0,30 m^2 - 10,00 cm - 2 stuks
Totaal volume	0,06 m^3
Eenvoudig bereikbaar	Ja
Bevestigingswijze	• Geschroefd
Identificatiemethode	De asbestdeskundige beoordeelt het materiaal als asbestverdacht en dus asbesthoudend, en dit zonder monstername. Motivatie: De monstername brengt andere schade aan dan schade die inherent is aan de monstername.
Destructieve handeling voor identificatie	Nee

Zorgvuldig beheren

- Zorg voor een veilig beheer. Vermijd het beschadigen van het asbestmateriaal. Controleer de toestand jaarlijks op wijzigingen.
- Voer bijkomende staalname(s) uit.

- Eenvoudige handelingen: mag via doe-het-zelf of door werknemer(s) met opleidingsattest eenvoudige handelingen
  Bakelietelementen met laag percentage asbest die niet beschadigd zijn. Zijn eenvoudig te verwijderen zonder beschadigen met schroefverbindingen. Laten verwijderen door elektriciteitsmaatschappij en op hun beurt laten vervangen door niet-asbestverdachte teller.

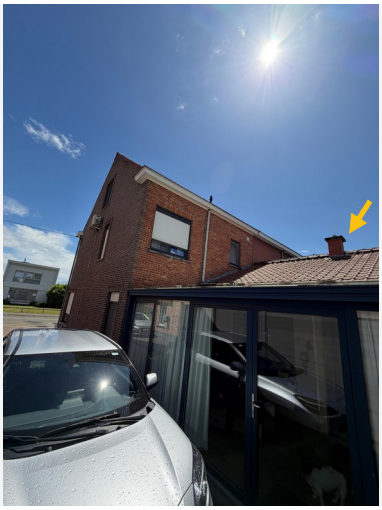
Fiche 6: Gemetste schouw

Beperking

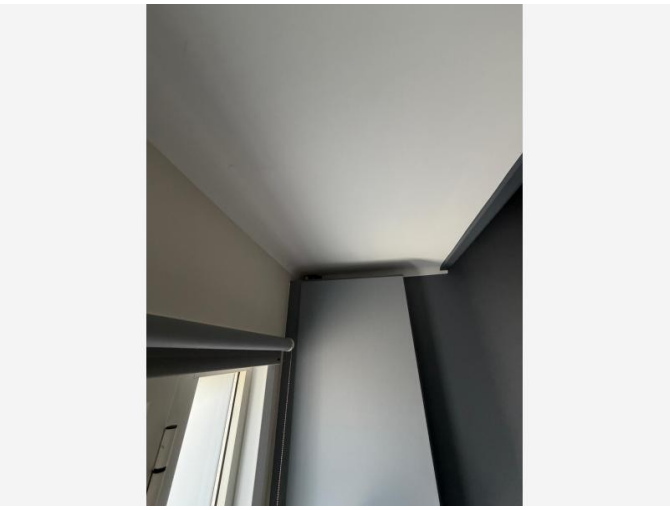
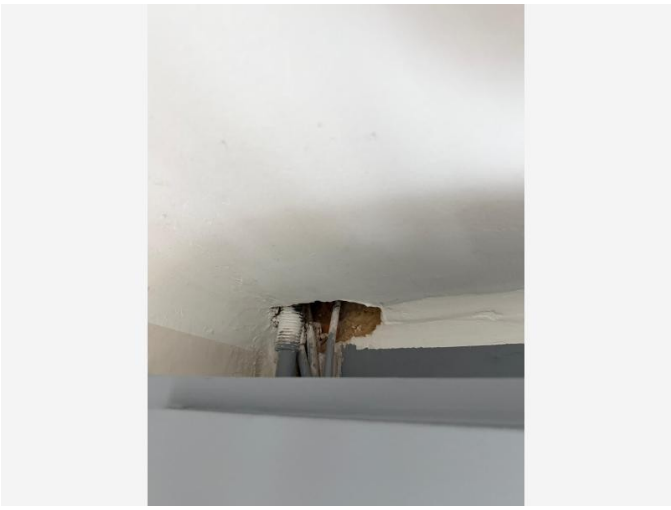
Fiche 8: Pleisterwerk plafond

Geen asbest

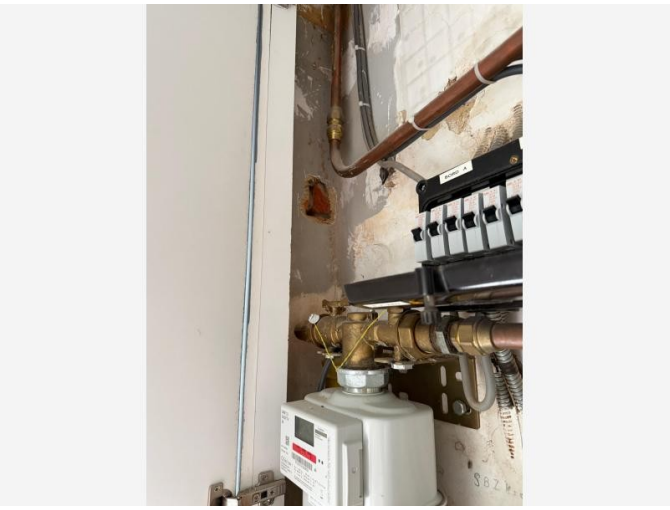
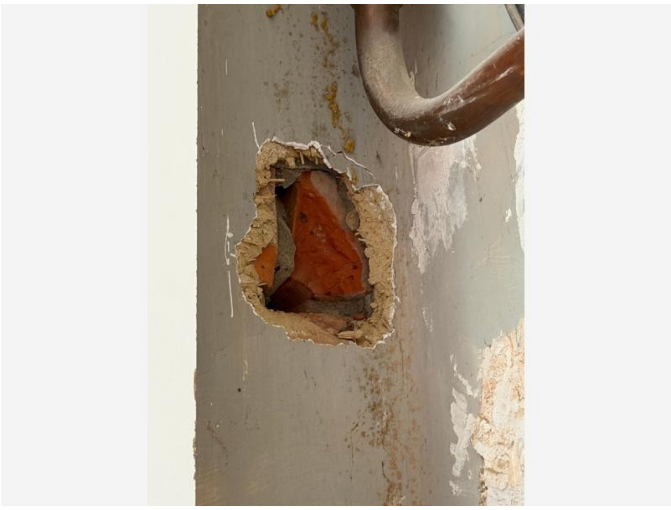
Fiche 10: pleisterwerk muur

Geen asbest
