Asbestinventarisattest

Kalkstraat 65, 9100 Sint-Niklaas

Attestnummer : **20261005-000510.000**
Uitgegeven op : **05.10.2026**
Geldig tot : **05.10.2036**

Asbestveilig (maar niet asbestvrij)

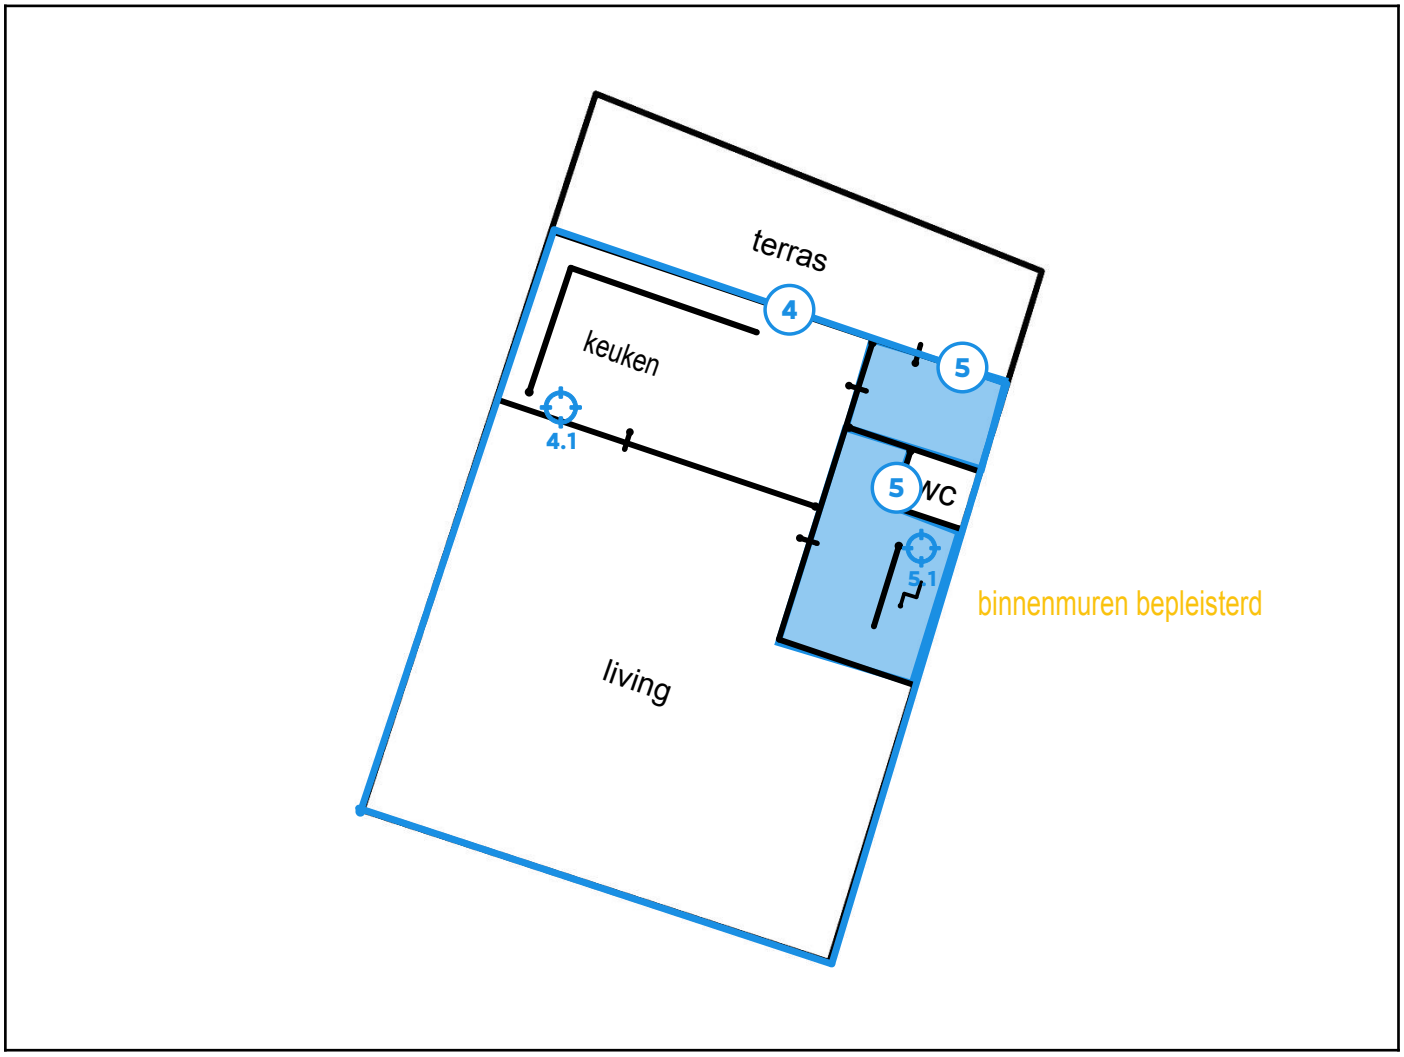
Plan 1.1: Gelijkvloer

Beschrijving	Type	Actie
1. Mastiek	Asbestmateriaal	Zorgvuldig beheren
1.1 Code: P742/MM03	Puntmonster	-
4. Pleisterwerk wanden	Geen asbest	-
4.1 Code: P742/MM01	Mengmonster	-
5. Pleisterwerk plafonds	Geen asbest	-
5.1 Code: P742/MM02	Mengmonster	-

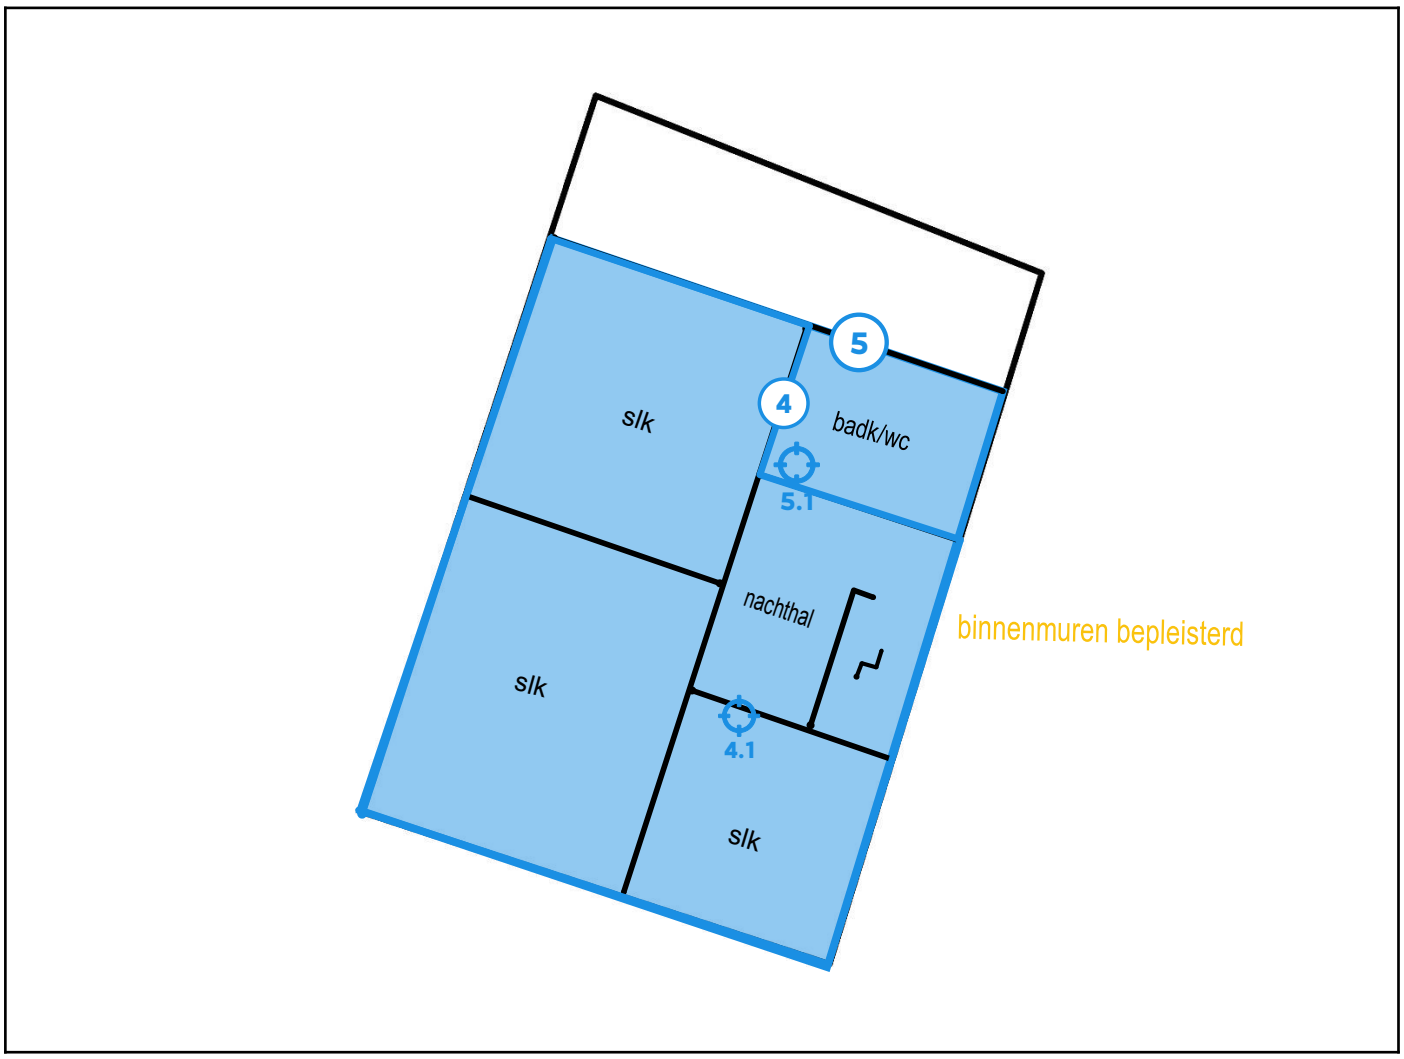
Legende van plan 1.2: verdiep 1

Beschrijving	Type	Actie
4. Pleisterwerk wanden	Geen asbest	-
4.1 Code: P742/MM01	Mengmonster	-
5. Pleisterwerk plafonds	Geen asbest	-
5.1 Code: P742/MM02	Mengmonster	-

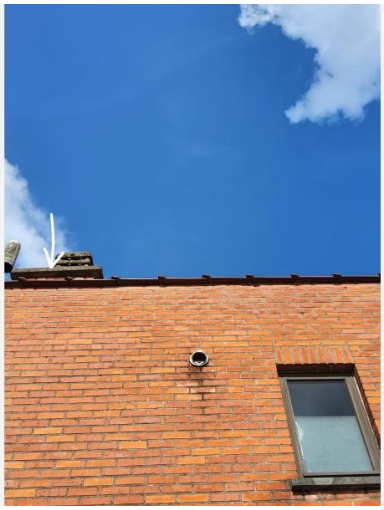
Fiche 3: Schouw/rookgaskanaal

Tijdelijke beperking

Reden: Het te onderzoeken materiaal situeert zich hoger dan 3,50 m te rekenen vanaf een veilige ondergrond

Uitleg van de asbestdeskundige: De binnenkant van de schouw is niet waarneembaar. De schouw bevat binnenin mogelijk een asbestcement rookgaskanaal. Laat dit onderzoeken bij eventuele werken.

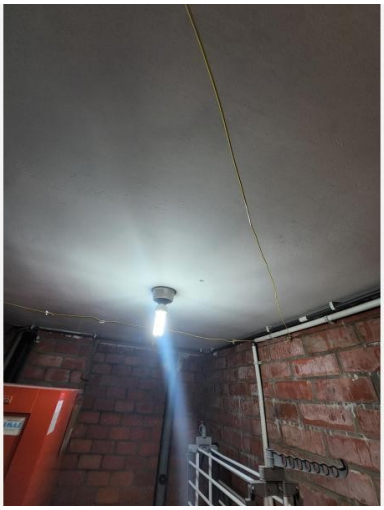
Fiche 5: Pleisterwerk plafonds

Geen asbest

#	Type	Referentie	Resultaat
5.1	Mengmonster	P742/MM02	Geen asbest
