Asbestinventarisattest

Azalealaan 27, 9100 Sint-Niklaas

Attestnummer : **20261026-000448.000**
Uitgegeven op : **26.10.2026**
Geldig tot : **Onbeperkt** (tenzij de toestand wijzigt)

Asbestveilig (maar mogelijk niet asbestvrij)

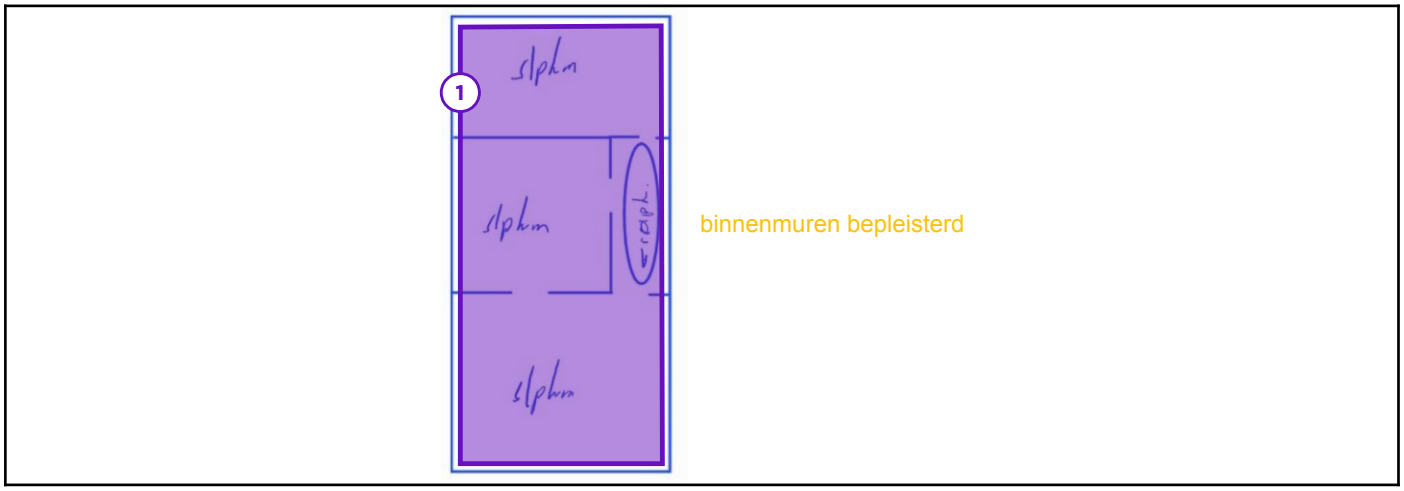
Plan 1.1: Gelijkvloers

Beschrijving	Type	Actie
1. Plafonds uit niet asbestverdacht materiaal	Advies	-
2. Pleisterwerk wanden	Geen asbest	-
2.1 Code: SN01	Mengmonster	-

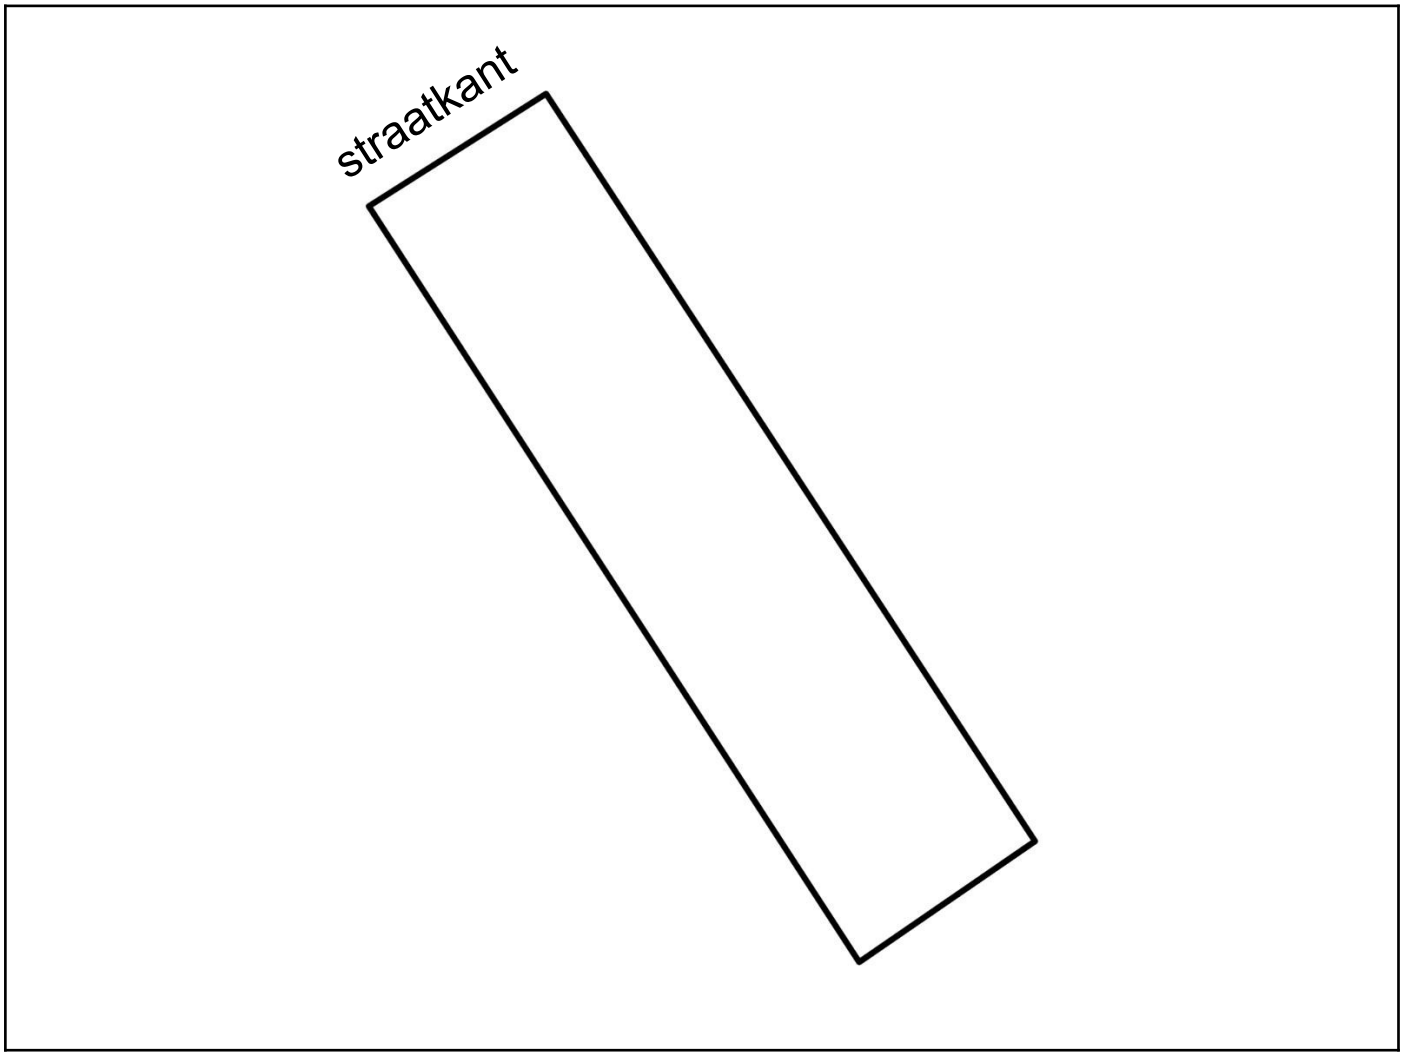
Plan 1.3: Zolder

Beschrijving	Type	Actie
1. Plafonds uit niet asbestverdacht materiaal	Advies	-

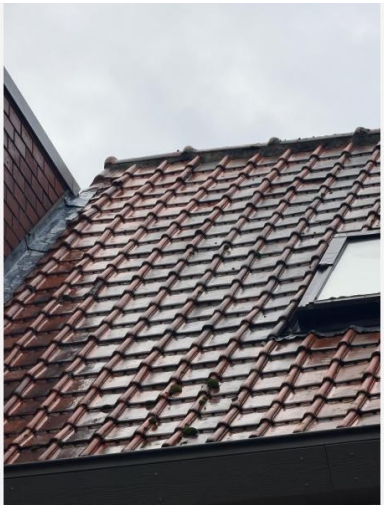
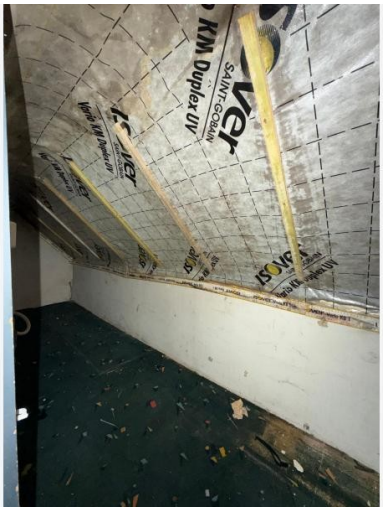
Beschrijving	Notitie	Terug te vinden op plannen
Fiche 3: Dakbedekking	Bestaat uit pannen	-
Fiche 4: Materialen onder de dakbedekking (onderdak,)	Bestaat uit doek	-
Fiche 5: Afdichtingsmateriaal (mastiek, kit,) aan schrijnwerk	Bestaat uit siliconen	-
