# Asbestinventarisatetest

Houtvoortstraat 43, 9170 Sint-Gillis-Waas

Attestnummer : 20260825-000162.000

Uitgegeven op : 25.08.2026

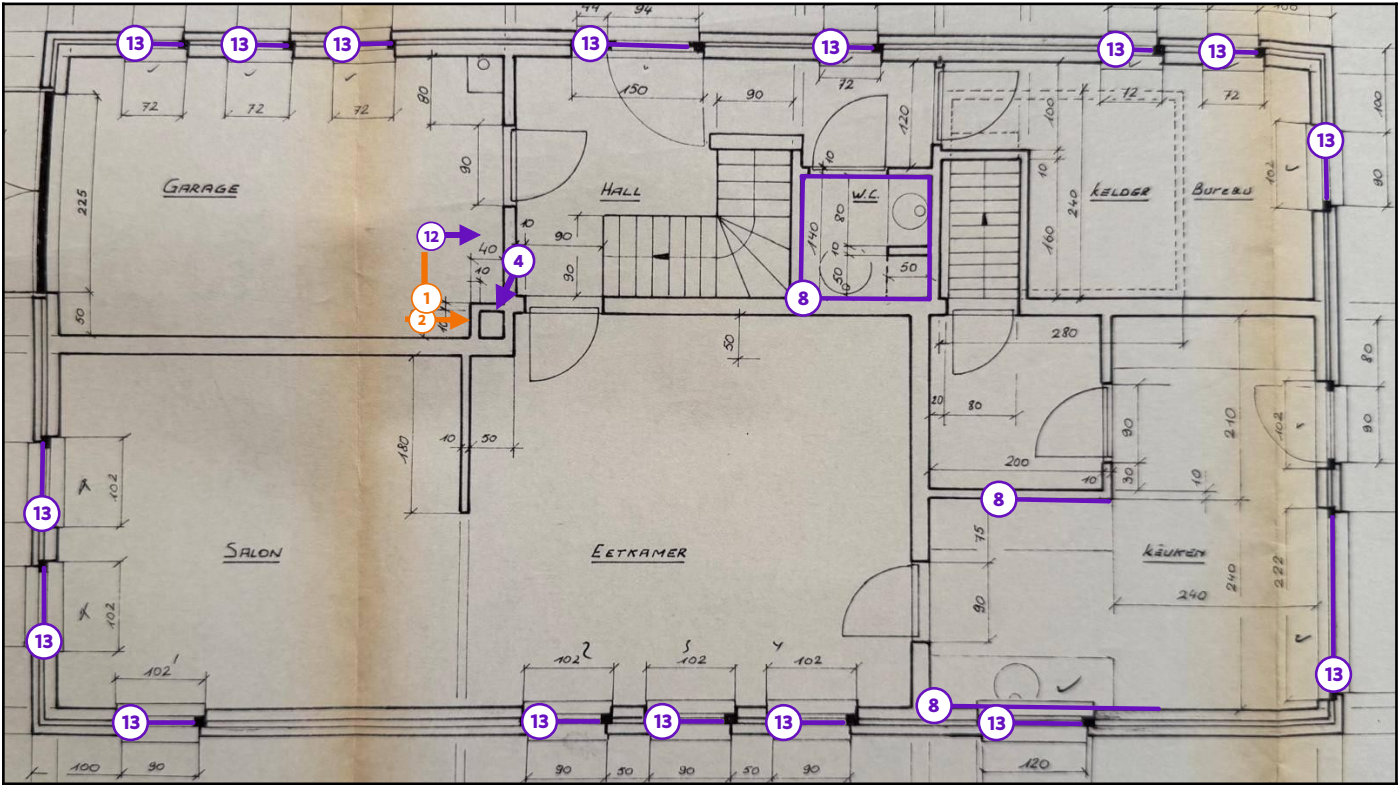
# Plan 1.1: Gelijkvloers

| Beschrijving | Type | Actie |
|---|---|---|
| 13. Kit aan de ramen | Overige ruimte of materiaal | - |

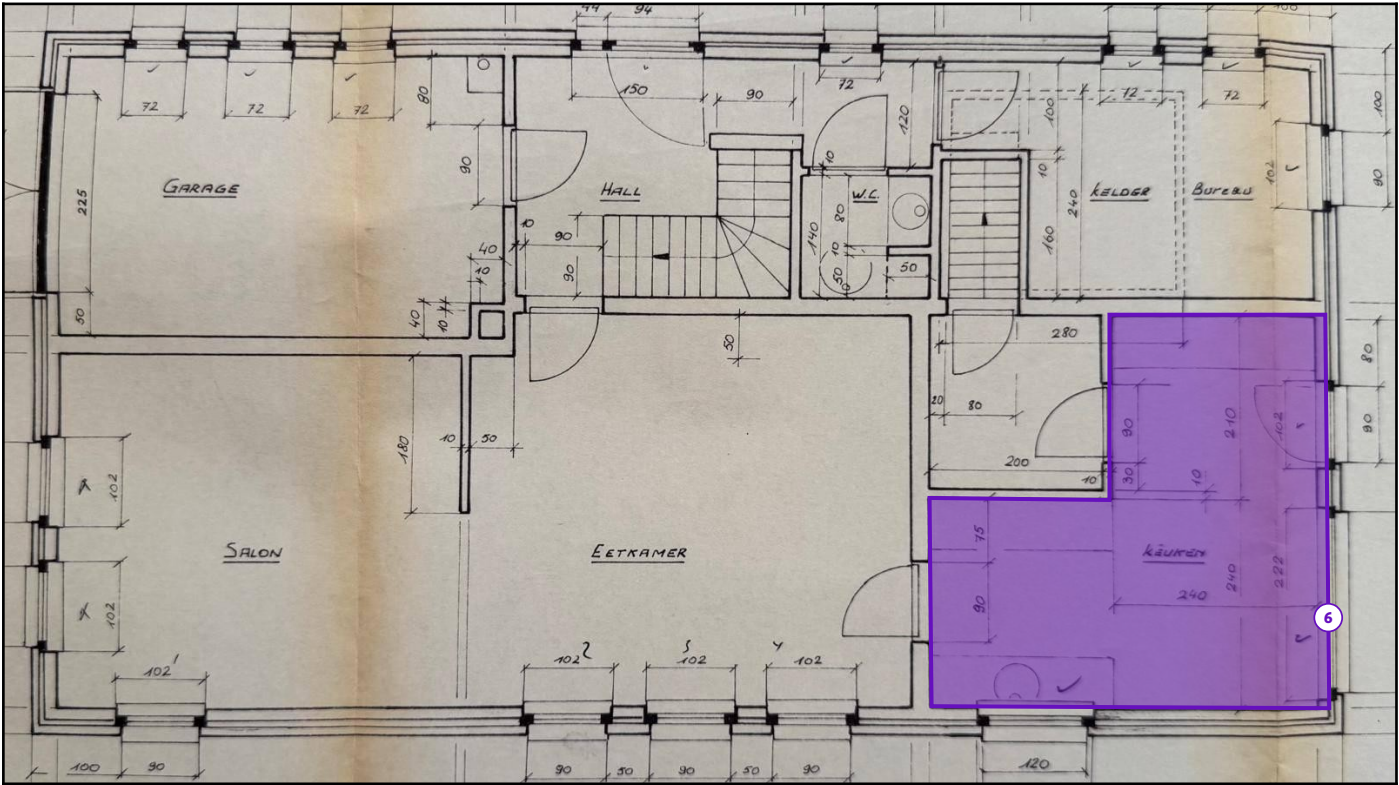
# Plan 1.3: Plafond plaat - gelijkvloers

| Beschrijving | Type | Actie |
|---|---|---|
| 6. Plafond plaat | Advies | - |

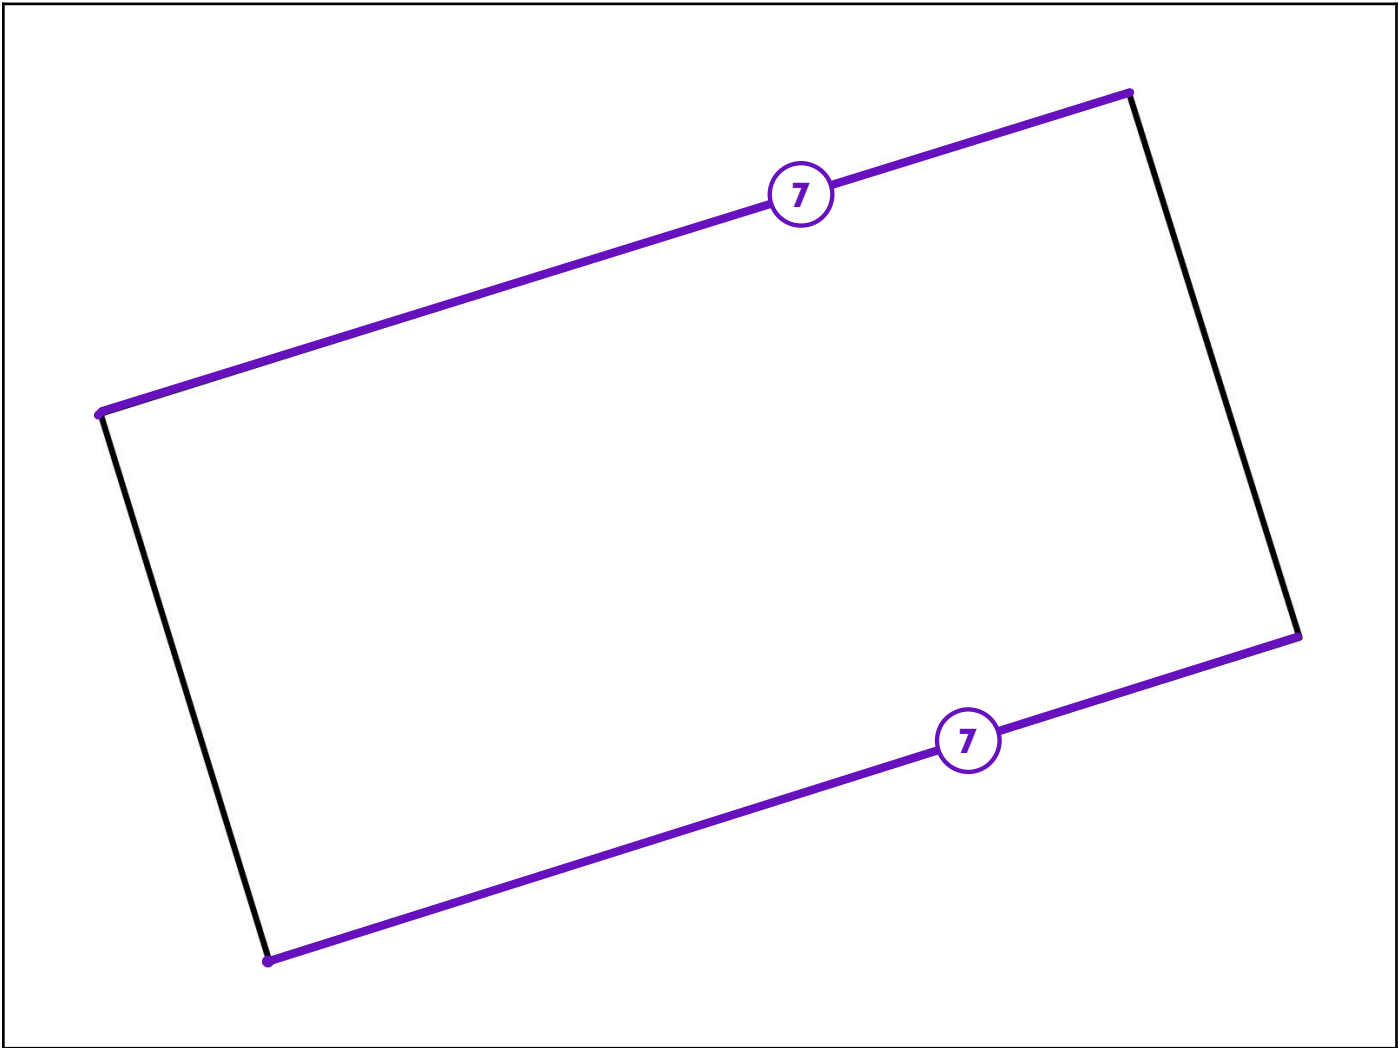
# Plan 1.6: Zolder

| Beschrijving | Type | Actie |
|---|---|---|
| 7. Muur plaat | Advies | - |
