# Asbestinventarisatetest

Parmastraat 38, 9120 Beveren-Kruibeke-Zwijndrecht

Attestnummer : 20260422-000021.000

**Niet-asbestveilig**

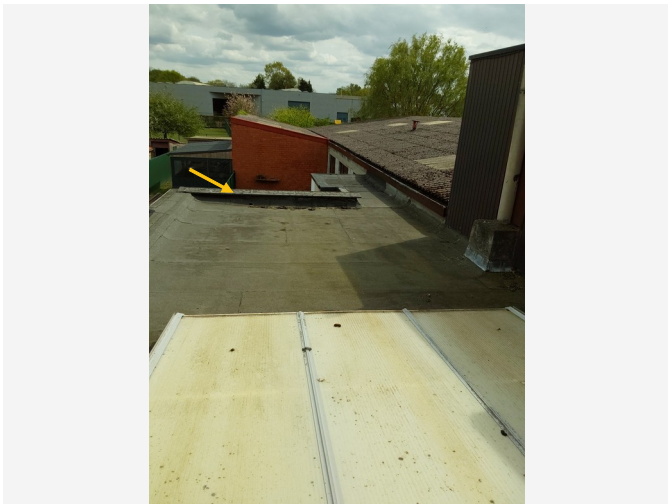
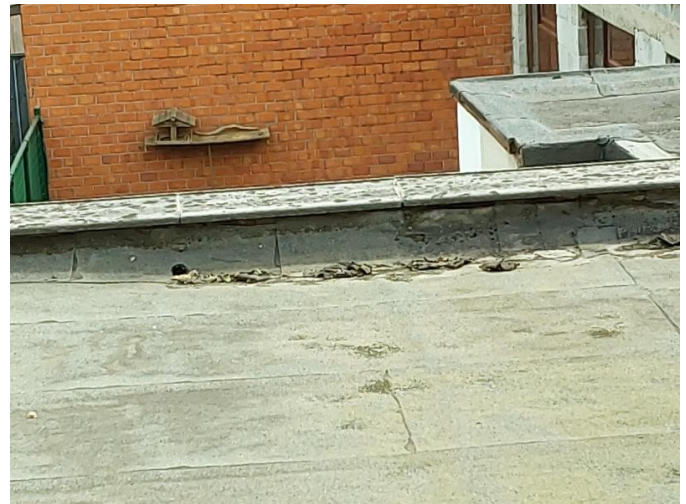
| Identificatiemethode | <p>De asbestdeskundige beoordeelt het materiaal als asbestverdacht en dus asbesthoudend, en dit zonder monsternamen.</p> <p>Motivatie: De opdrachtgever weigert om het materiaal te laten bemonsteren.</p> |

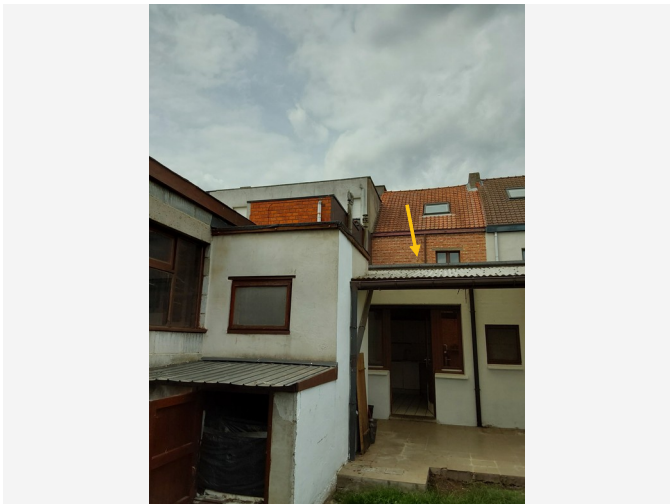
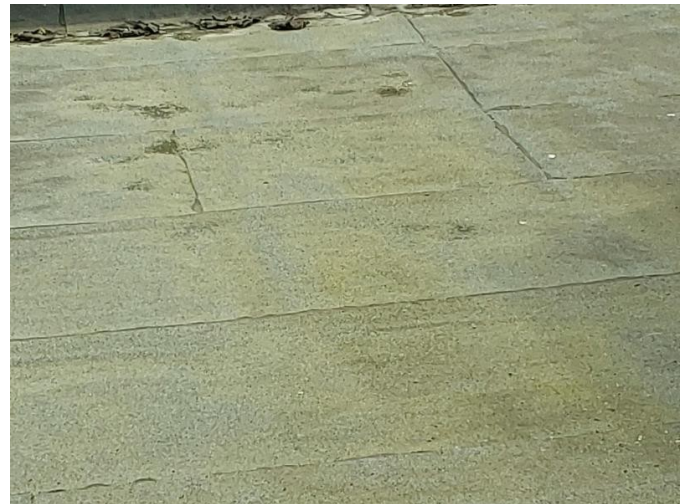
| Identificatiemethode | <p>De asbestdeskundige beoordeelt het materiaal als asbestverdacht en dus asbesthoudend, en dit zonder monstername.</p> <p>Motivatie: De opdrachtgever weigert om het materiaal te laten bemonsteren.</p> |

Vermijd stofvorming en stofverspreiding op elk moment van de werken. Bevochtig of fixeer het
