# Asbestinventarisatetest

Voorhout 13, 9190 Stekene

Attestnummer : **20261005-000081.000**

Uitgegeven op : **05.10.2026**

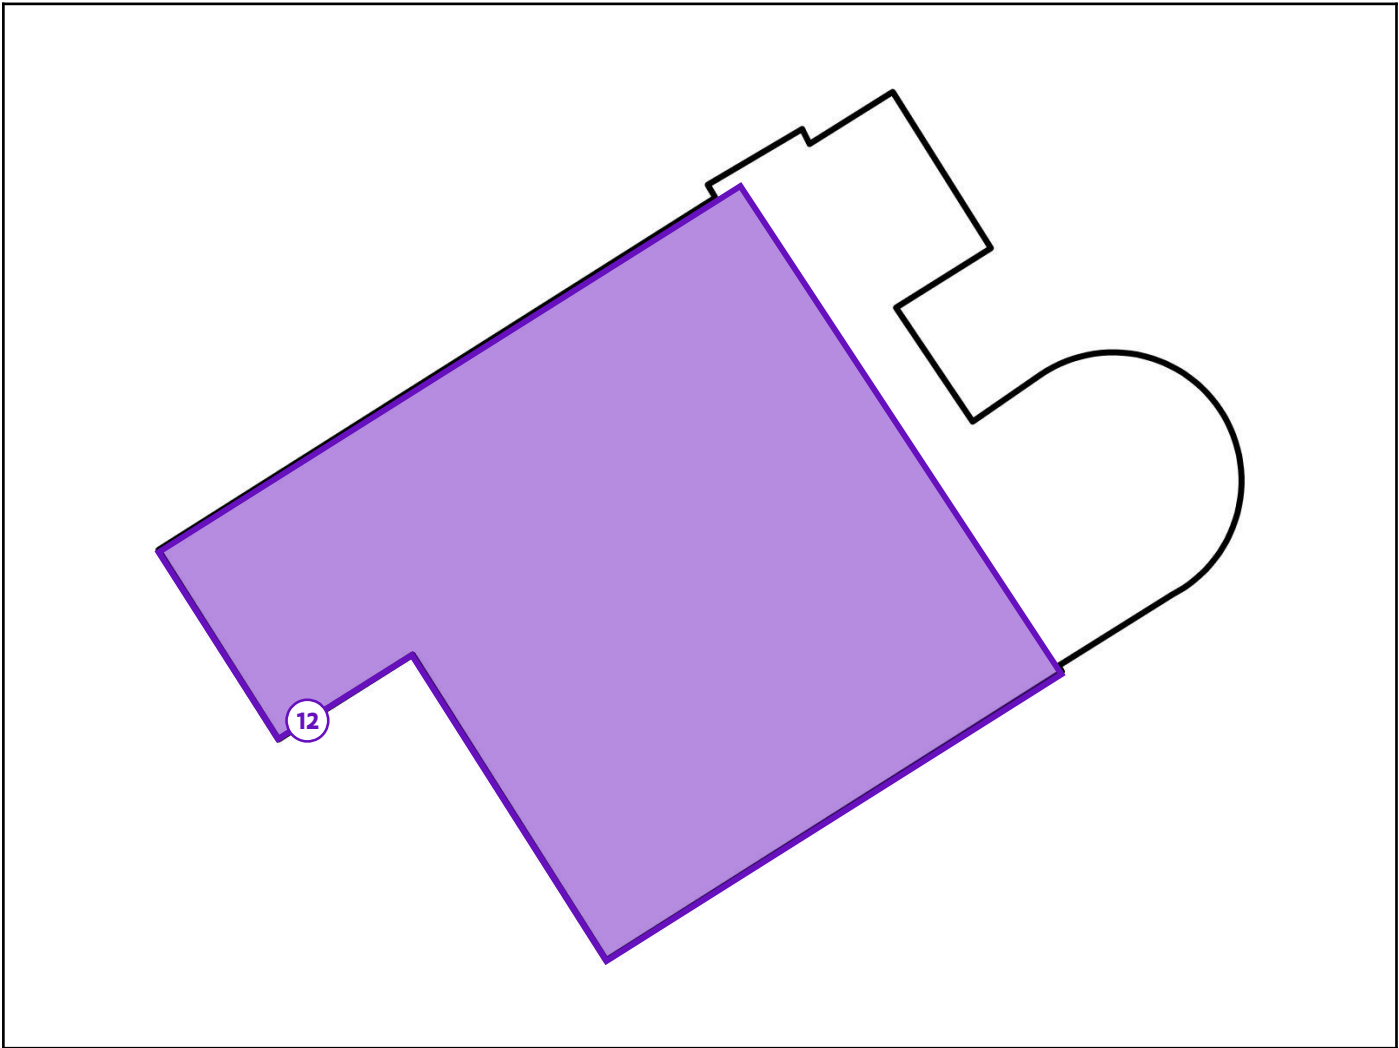
# Plan 1.7: Onderdak

| Beschrijving | Notitie | Terug te vinden op plannen |
|---|---|---|
| Fiche 12: Onderdak - hoofdbouw | Het geïnspecteerde deel van het onderdak is niet asbesthoudend (zie foto). Enkel een beperkt deel van het onderdak kon visueel worden geïnspecteerd. Andere delen van het onderdak, evenals eventuele materialen die zich hieronder bevinden, werden niet onderzocht. Bij gebrek aan een volledig destructief onderzoek kan niet worden uitgesloten dat op andere locaties onder de dakpannen een asbesthoudend onderdak aanwezig is. Indien hierover zekerheid gewenst is, is een aanvullend destructief onderzoek noodzakelijk. | Plan 1.7: Onderdak |
