# Asbestinventarisatetest

Samelstraat 10, 9170 Sint-Gillis-Waas

Attestnummer : **20260825-000154.000**

Uitgegeven op : **25.08.2026**

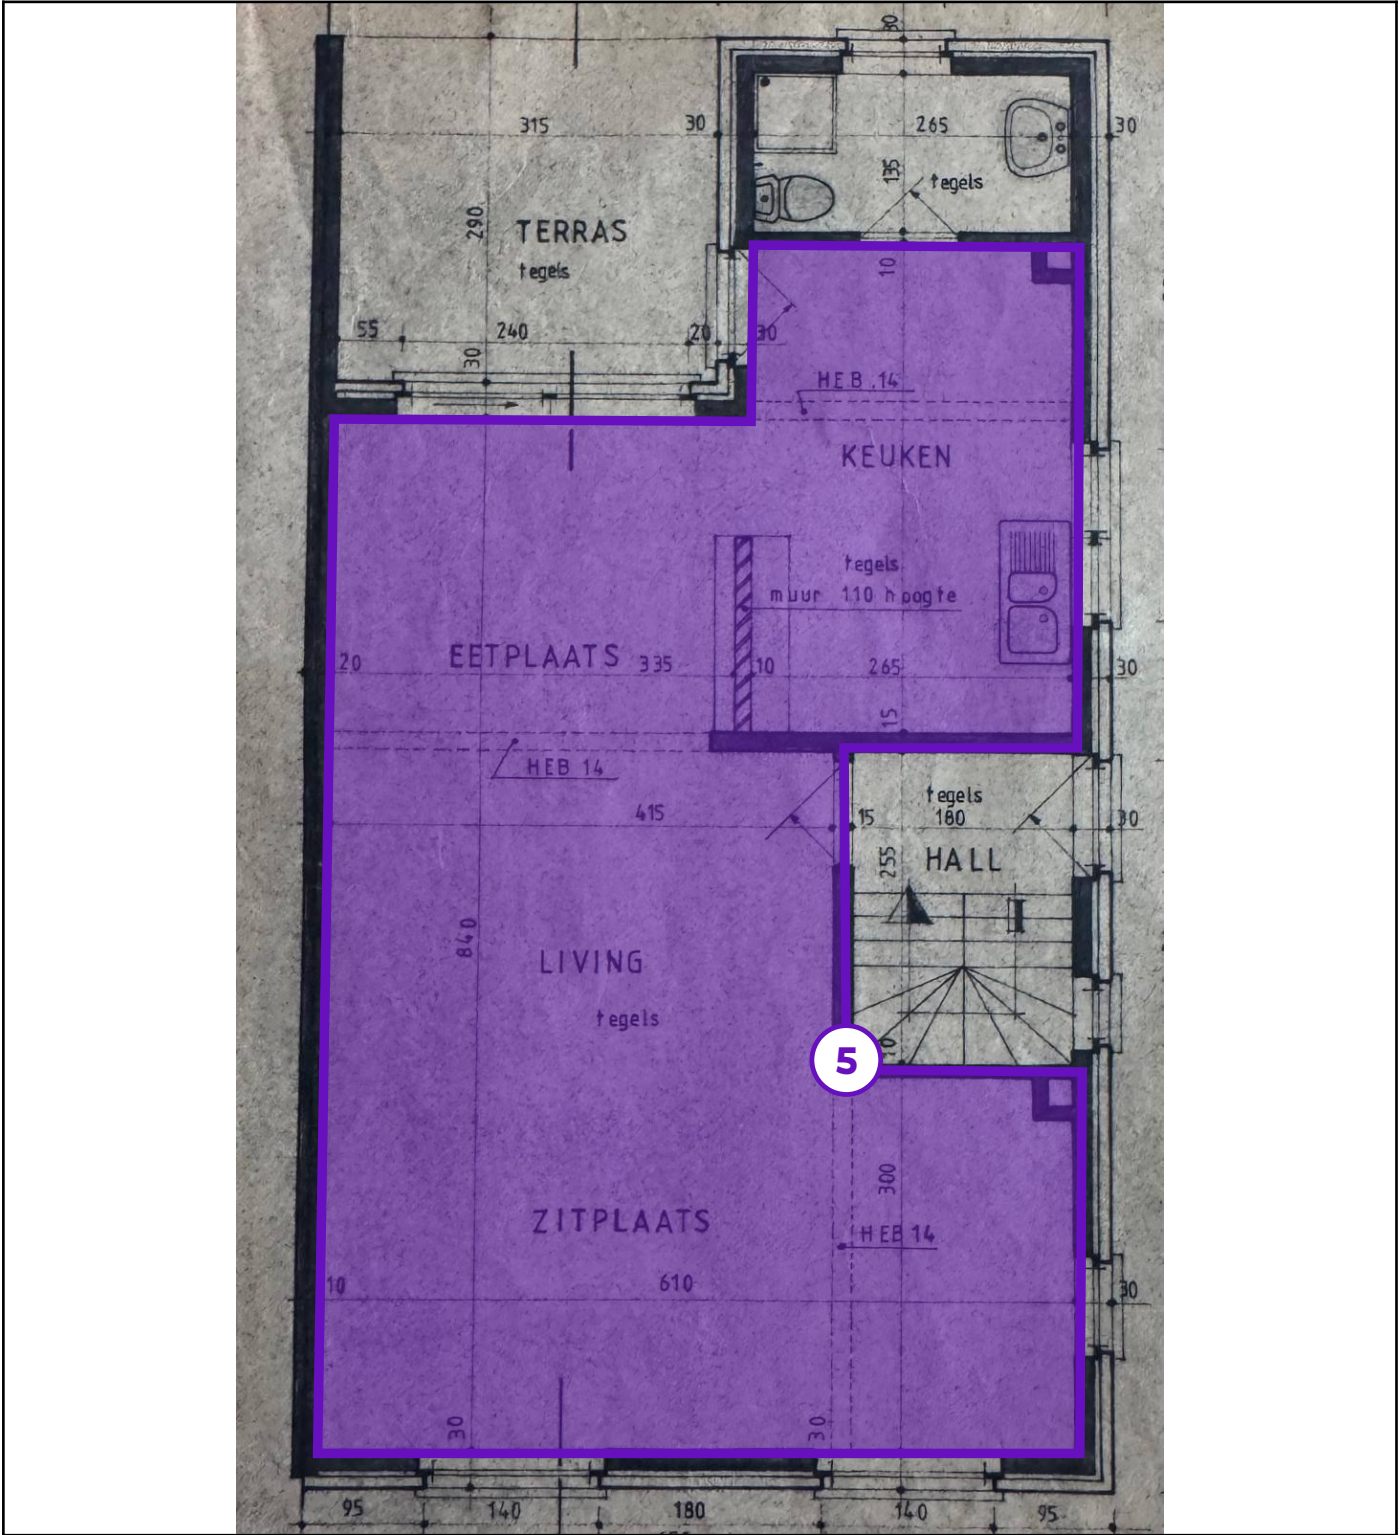
# Plan 1.3: Plafond plaat - gelijkvloers

| Beschrijving | Type | Actie |
|---|---|---|
| 5. Plafond plaat | Advies | - |

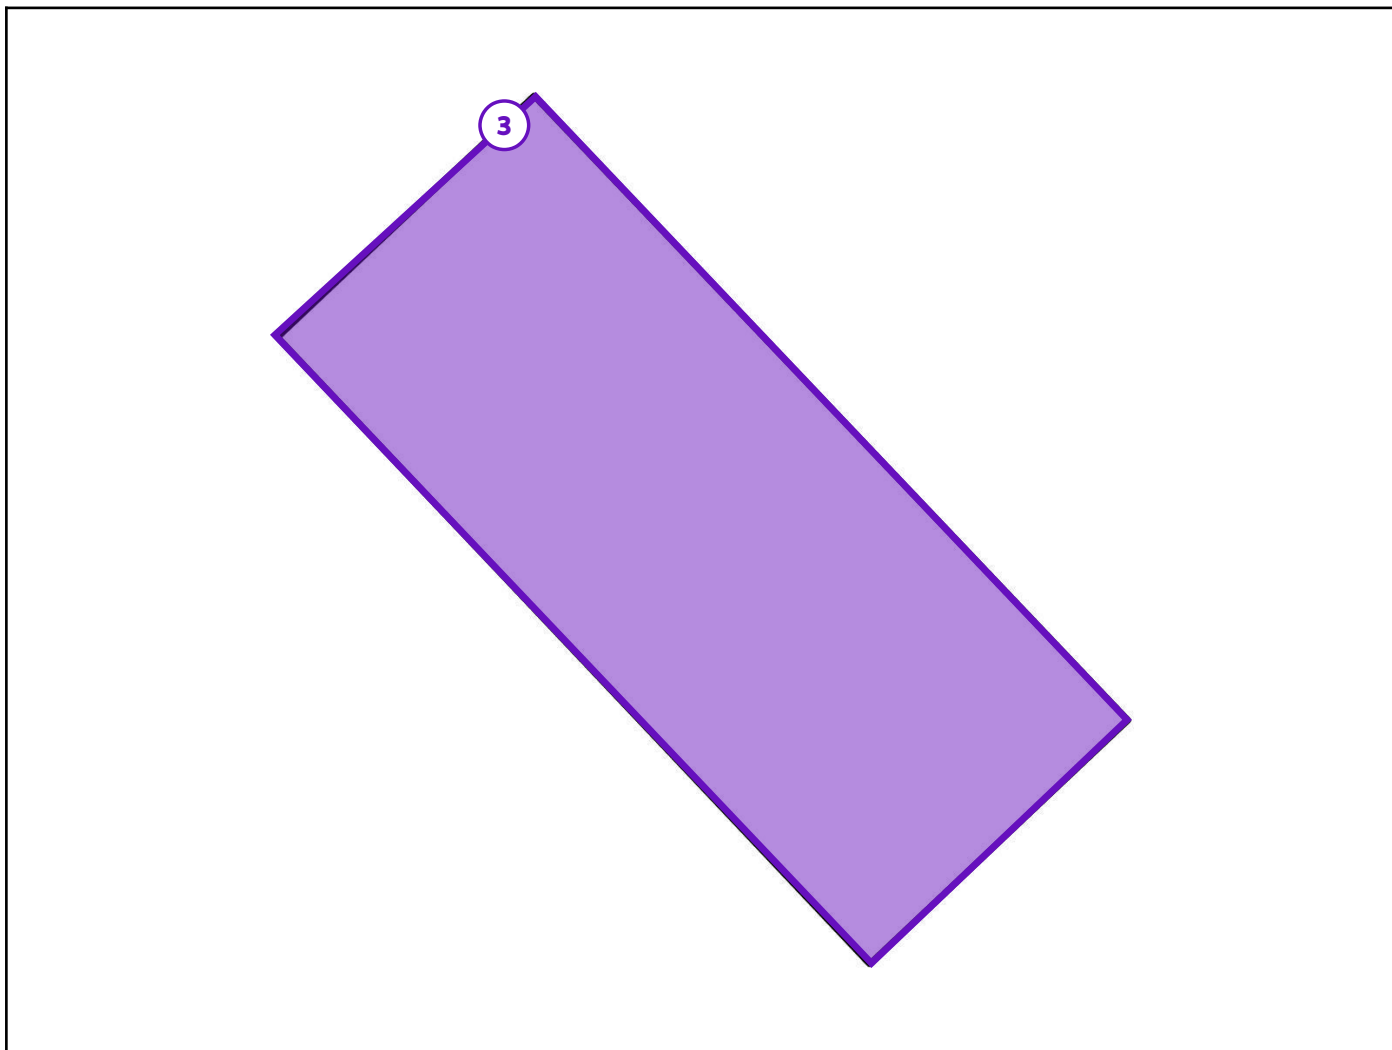
## Plan 2.2: Onderdak - garage

| Beschrijving | Type | Actie |
|---|---|---|
| 3. Materialen onder de dakbedekking - garage | Beperking | - |
